MUNKTORP

OMGIVANDE LANDSKAP/SIKTLINJER

KYRKAN, DESS PLACERING OCH BYNS UTBREDELSE

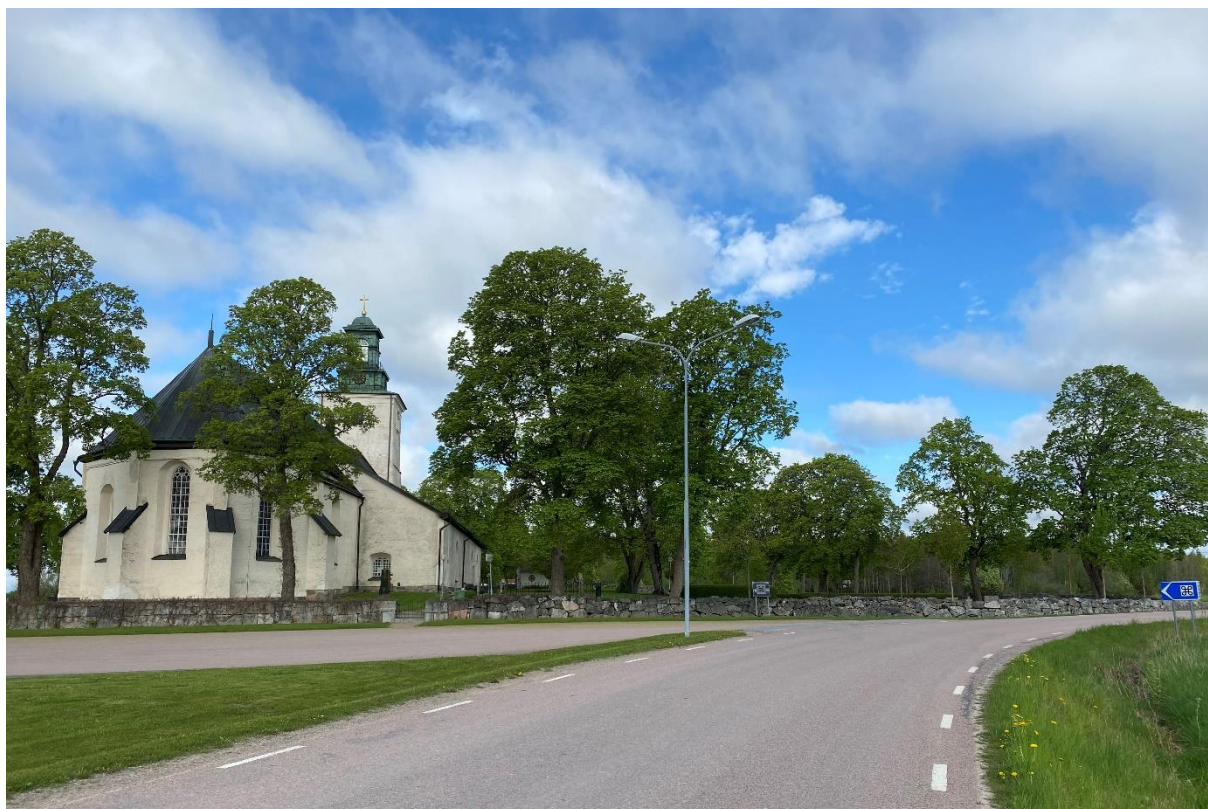
Munktorps kyrka.

Munktorp har länge förknippats med den engelske munken David, en av Mellansveriges tidigast kända apostlar. Enligt traditionen landsteg han härifrån men säkra belegg saknas. Kyrkans västligaste del, kallad Davidskyrkan efter S:t David, uppfördes någon gång under tidsperioden 1050–1100. Möjligen kan munken David ha uppfört ett kapell vid Dävö kungsgård innan han stannade i Munktorp.

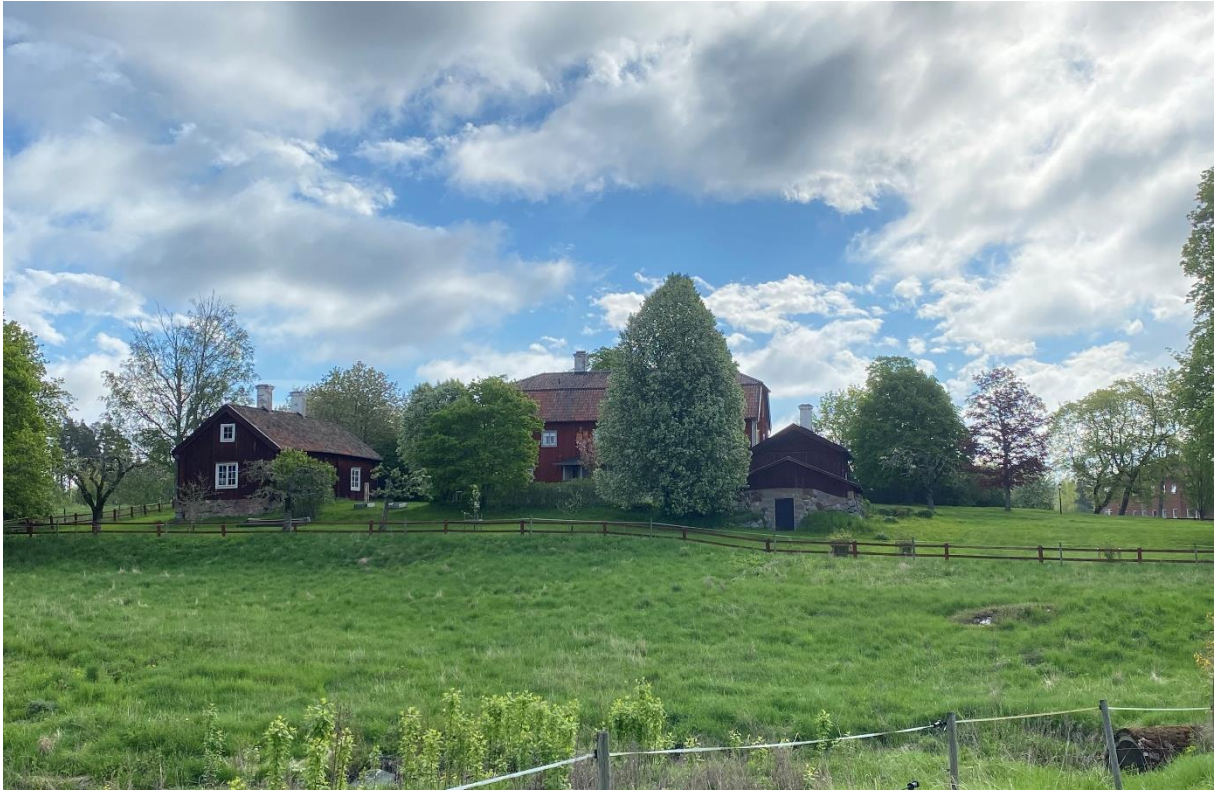
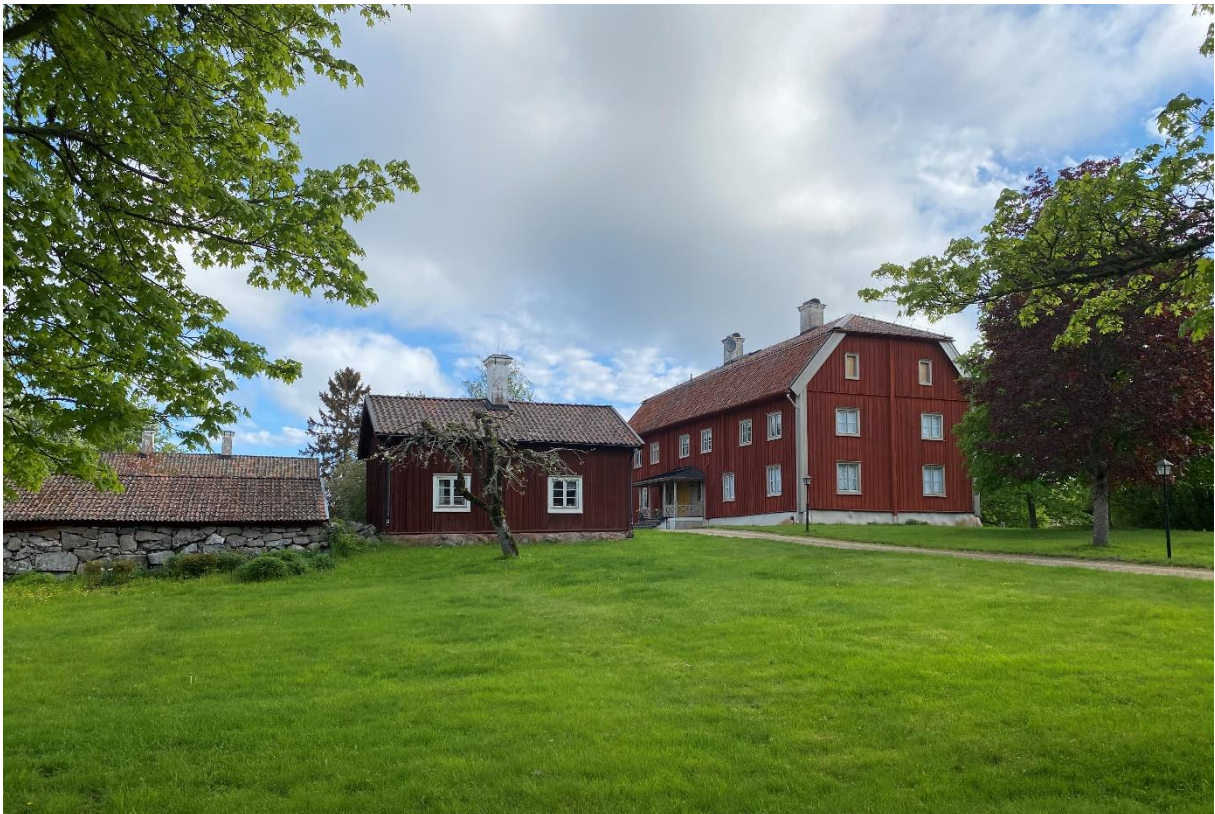
Munktorps före detta prästgård.

Öster om kyrkan, på andra sidan vägen, ligger prästgården på en stor tomt med fruktträd och gamla högvuxna almar. Prästgårdens huvudbyggnad har varit en av stiftets mest påkostade åtminstone sedan 1682, då den byggdes ut efter en donation av drottning Hedvig Eleonora. Redan 1690 blev fasaderna rödfärgade och 1781 fick den sina nuvarande, allttjämt imponerande yttermått, genom påbyggnad av en övervåning. I slutningen nedanför finns en gammal fruktträdgård och två 1700-talsflyglar, den ena med en tunnvalvd källare från slutet av 1500-talet. Öster om prästgården ligger arrendatorsbostaden med ekonomibyggnader.

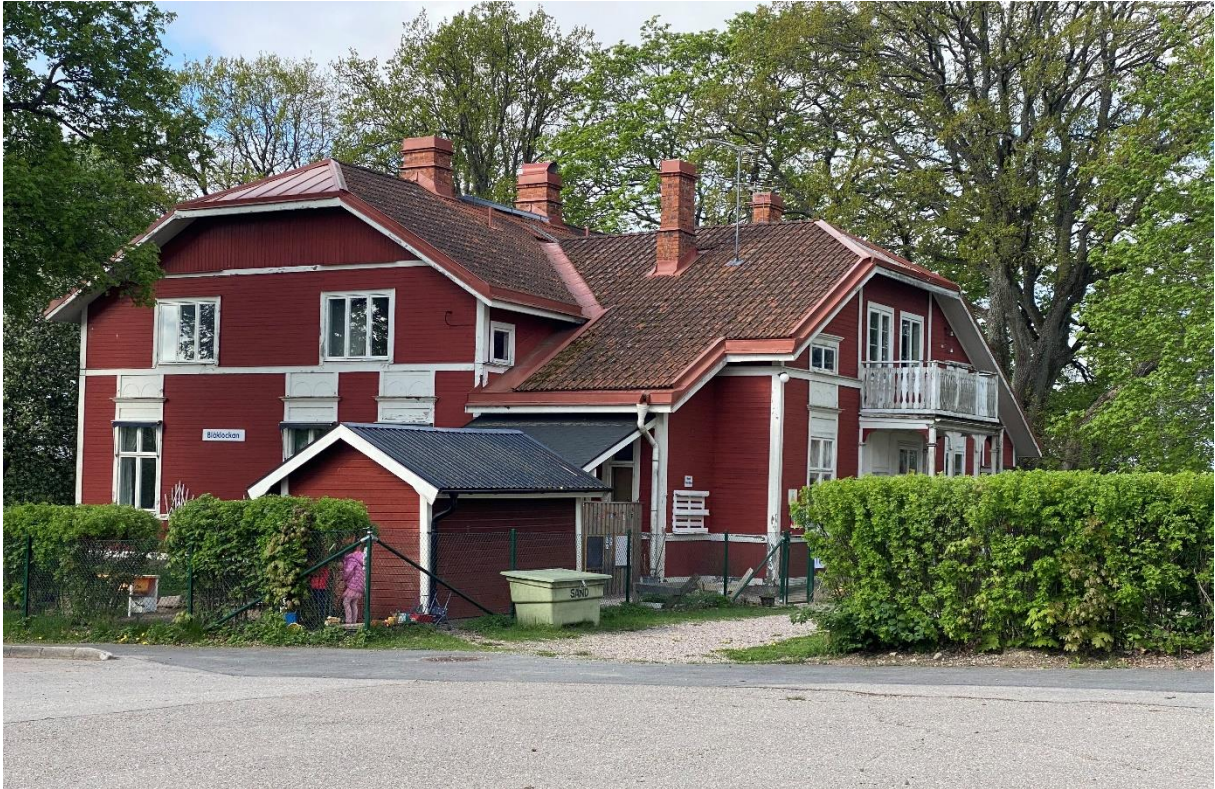
Äldre skolbyggnad.

Söder om vägen som leder genom kyrkbyn ligger skolan. Flera skolbyggnader från flera olika perioder finns inom skolområdet. Två välbevarade skolbyggnader från I tiden kring 1900 är klädda med faluröd panel. Byggnaderna har vitmålade snickerier med vitmålad dekor över fönstren.

Söder om vägen ligger Munktorps skola. Skolverksamhet har funnits här sedan mitten av 1800-talet. Flera skolbyggnader från flera olika perioder finns inom skolområdet. Två välbevarade skolbyggnader från tiden kring 1900 är klädda med faluröd panel. Byggnaderna har vitmålade snickerier med vitmålad dekoren över fönstren. En modern skolbyggnad uppfördes på 1950-talet. Munktorps kommunalhus ligger vid skolbyggnaderna och ramar in skolgården.

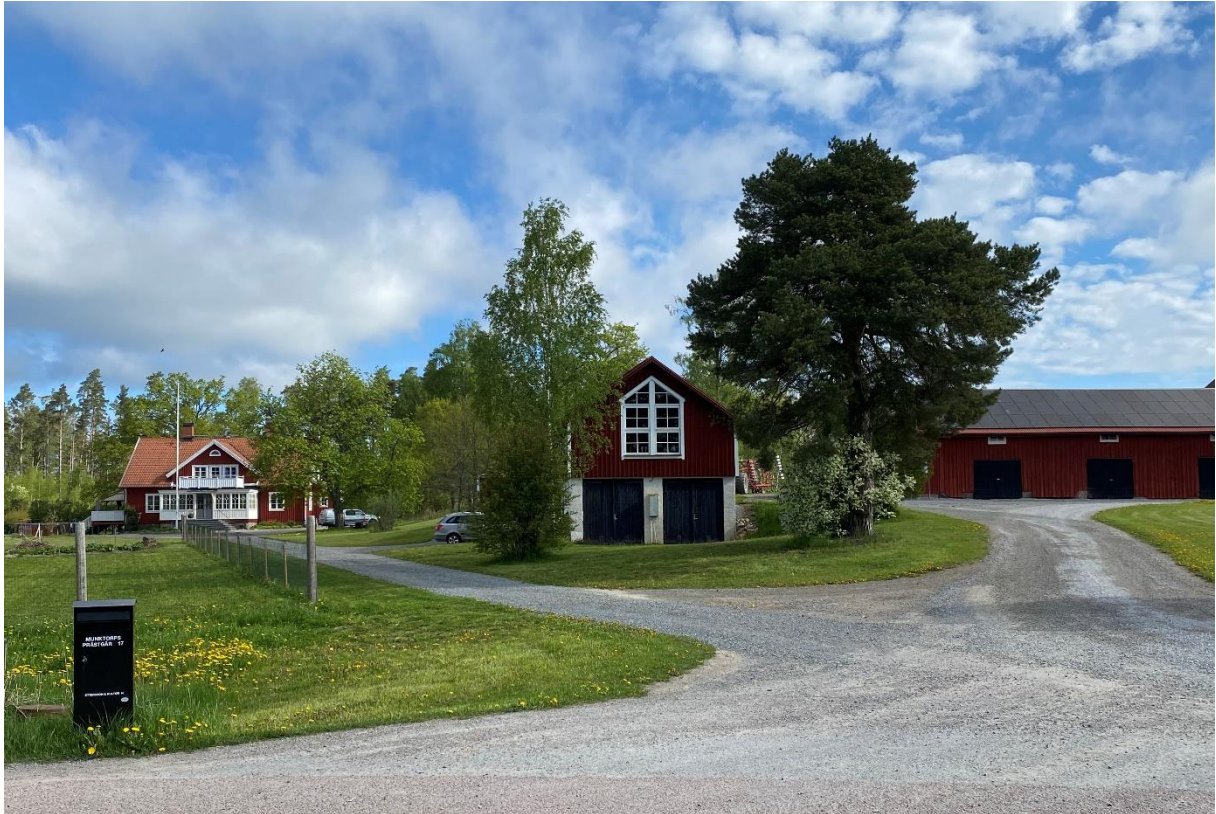
Före detta arrendatorsbostad med ekonomibyggnader.

prästgården finns en trädgård och på andra sidan om denna ligger ekonomibyggnader och en arrendatorsbostad från början av 1900-talet.

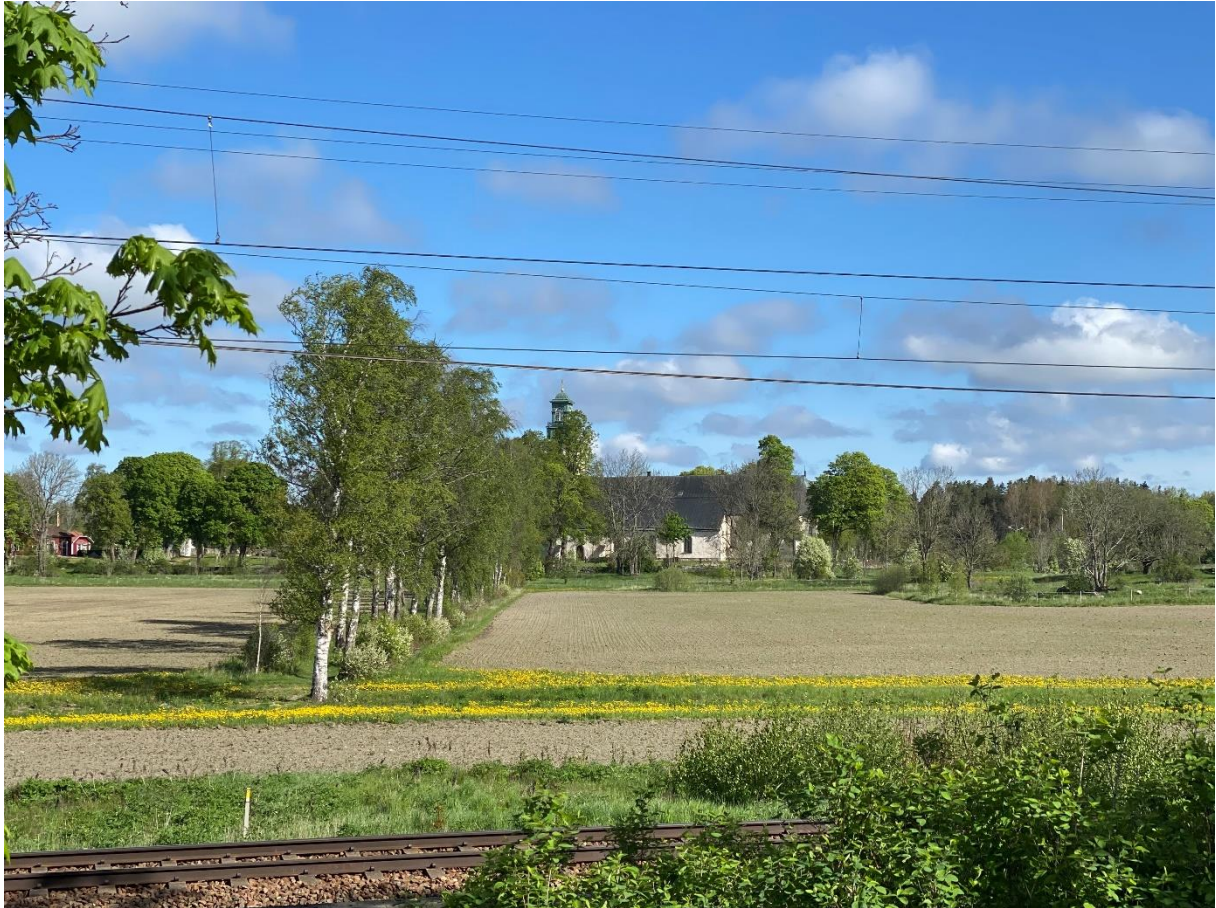
Alle från kyrkan mot Munktorps stationsstationssamhälle.

En rak allé går från kyrkogården rakt söderut fram till den förbipasserande järnväg och Munktorps stationssamhälle. Allén slutar vid platsen där järnvägsstationen låg tidigare. Allén etablerades efter järnvägens tillkomst och kan vara ett exempel på en modern kyrkväg. Stationshuset revs mellan 1969 och 1971.
