VÄSTRA SKEDVI

OMGIVANDE LANDSKAP/SIKTLINJER

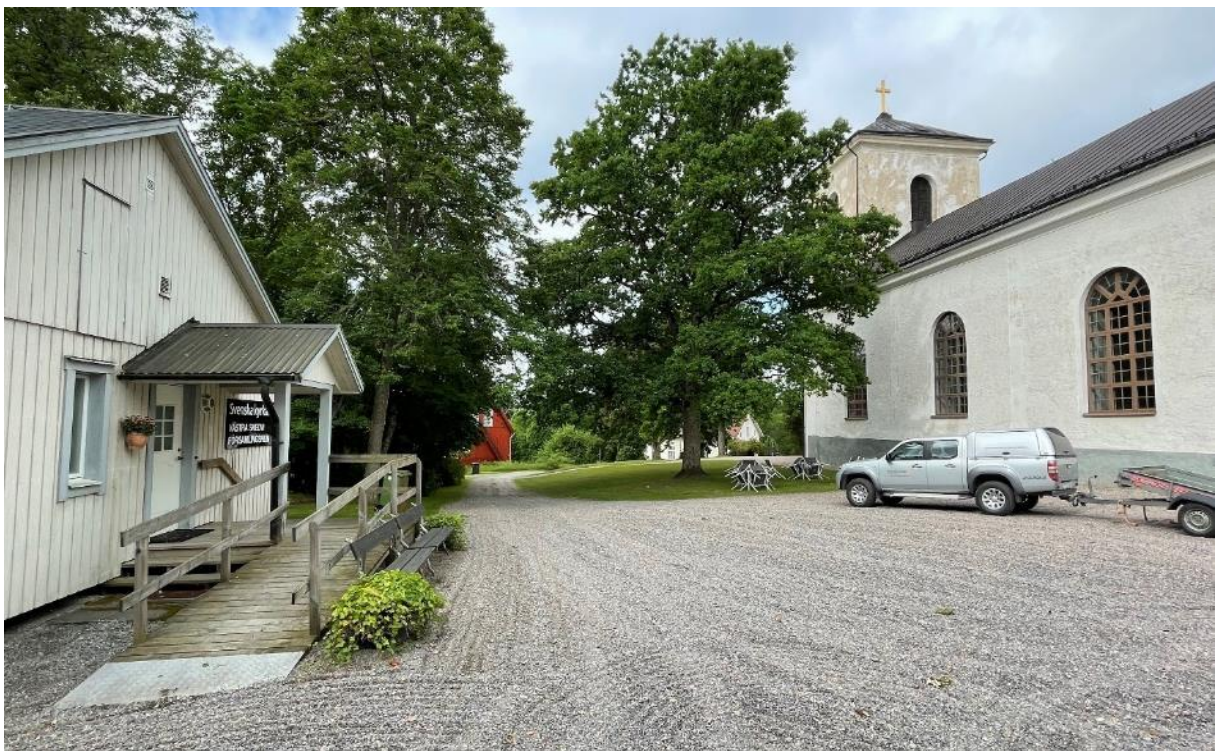
Församlingshemmet intill kyrkan är uppfört på 1970-talet. Det är baracker från Grängesberg som fick tak samt förlängdes. Förrådsbyggnaden intill är äldre.

Västra Skedvi församlingshem och kyrka.

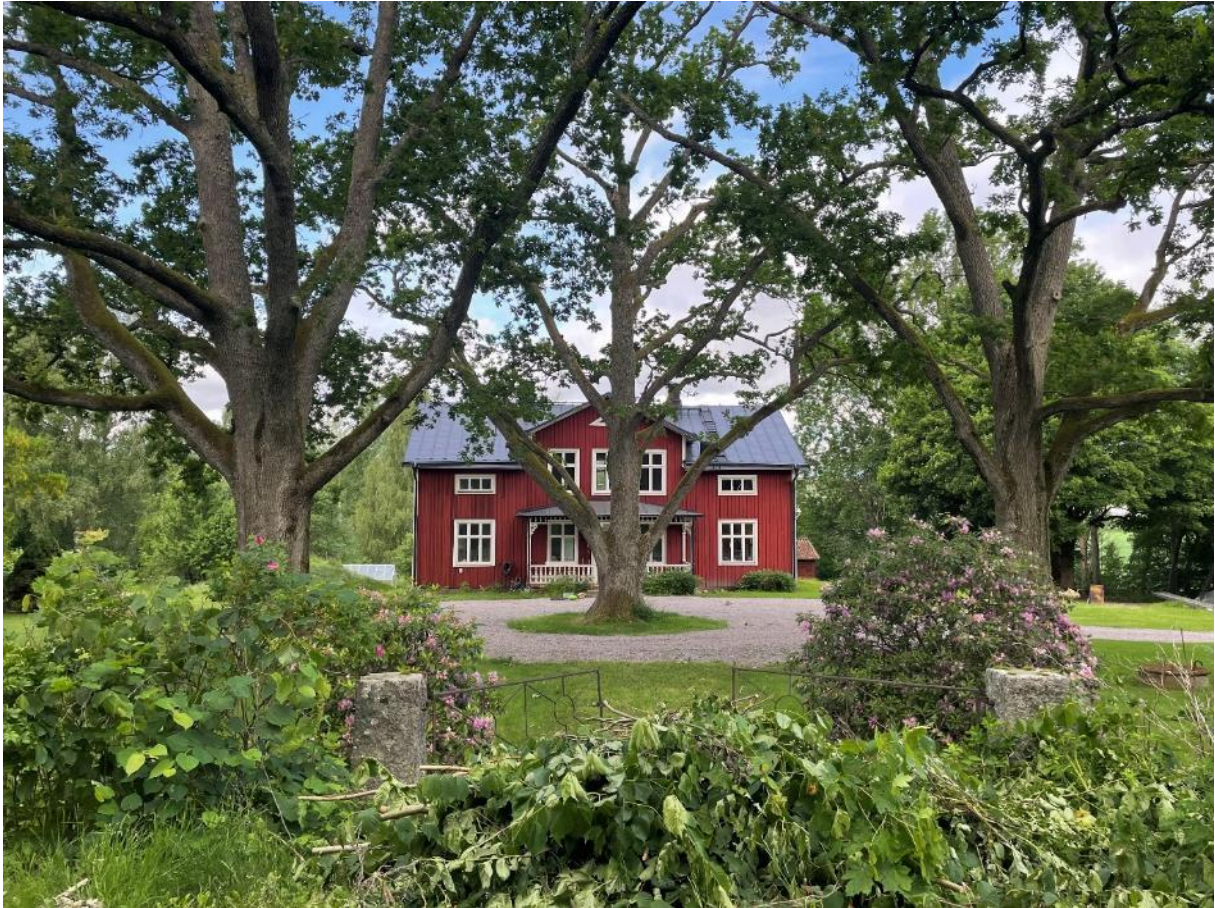
Prästgårdens mangårdsbyggnad bredvid kyrkogården har röd panel med spröjsade fönster i olika storlek och former. En pampig veranda med snickarglädje vetter mot gårdsplanens rundel med ett storväxt vårdträd.

Före detta prästgård.

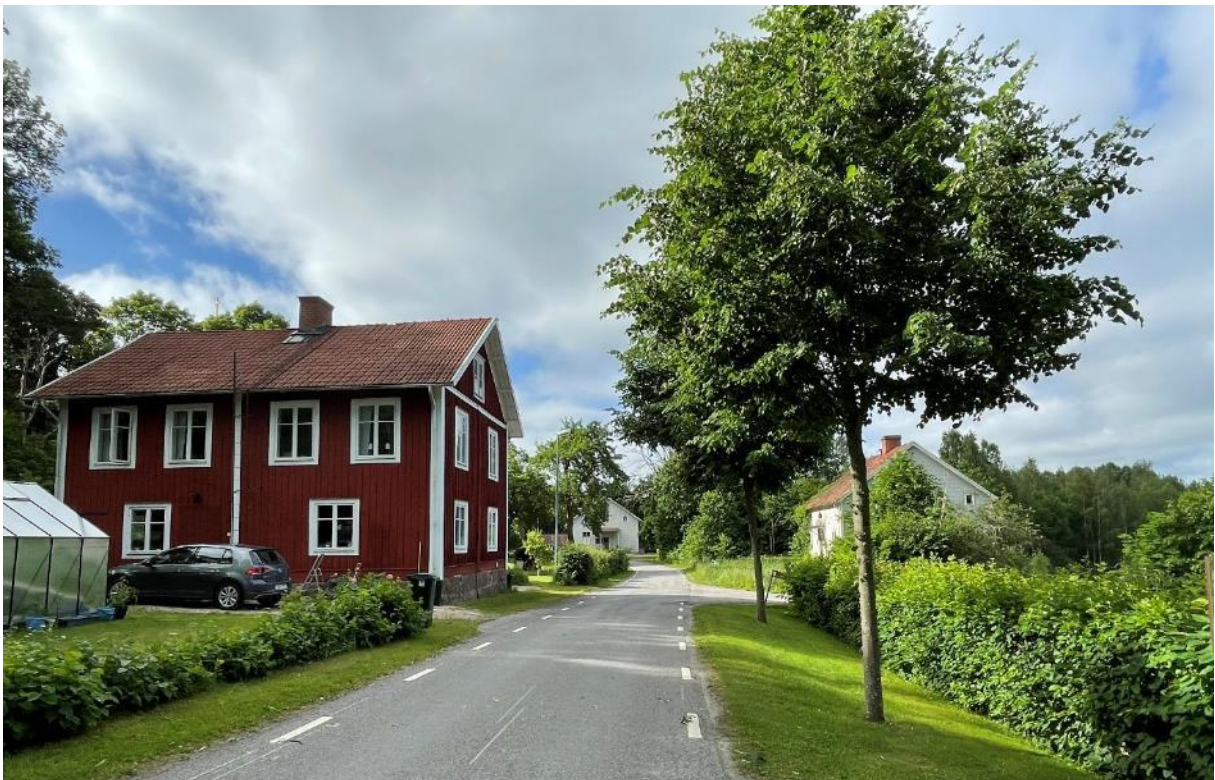
Klockargårdens bostadshus ligger med gaveln intill vägen. Byggnaden är högre i två våningar med röd panel och sadeltak. Här fanns under en period posten (upphörde 1953) och upplevs som byns mitt.

Före detta klockargård.

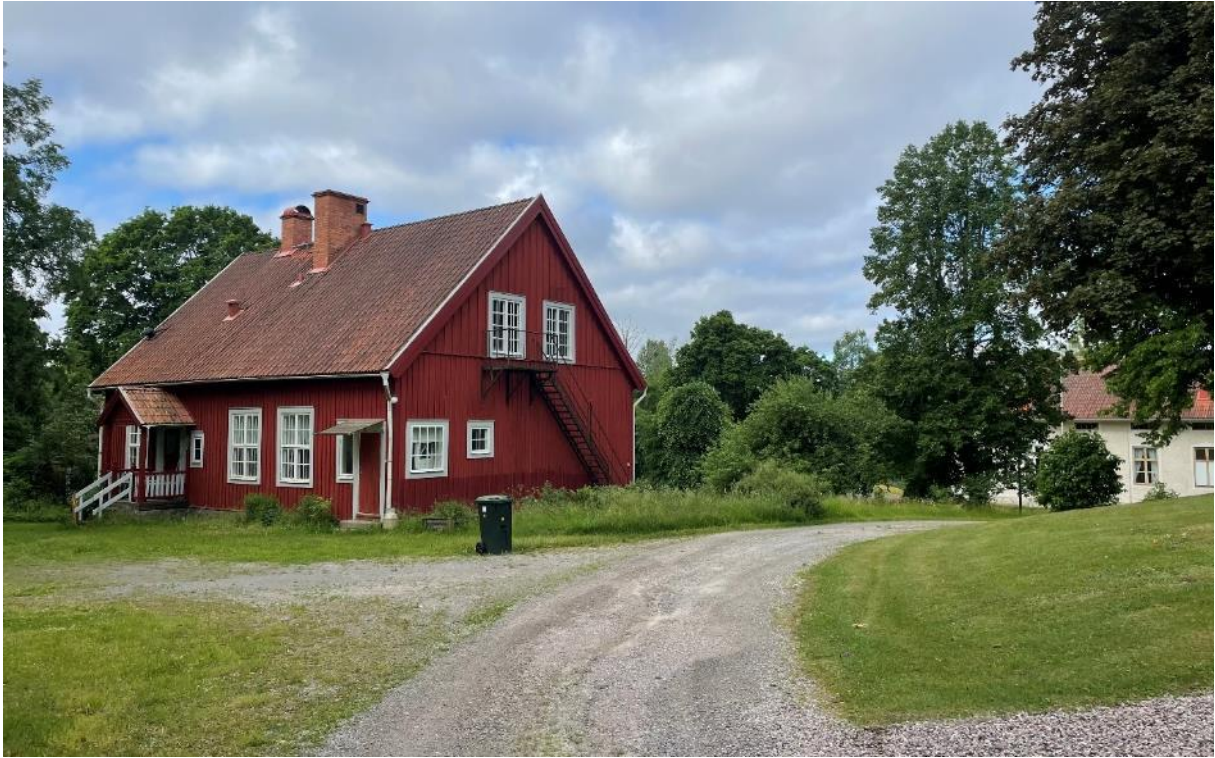
Vid den nya kyrkan ligger en före detta småskolan som användes upp till 3:de klass. På övervåningen fanns lärarbostaden. Folkskolan ligger på motstående sida från småskolan. Den är vitputsad och har en ekonomibygnad som sägs ha varit kyrkstall. Under början av 1940-talet byggdes en ny klockarbostad mitt emot den äldre. Det fanns även en lärarbostad i skolbyggnaden. Bägge skolorna är sålda till den siste klockaren släktingar och används bostadshus. I södra delen av byn ligger små röda torp. Dessa användes tidigare som bostad till lärare samt barnmorska.

Före detta småskola.

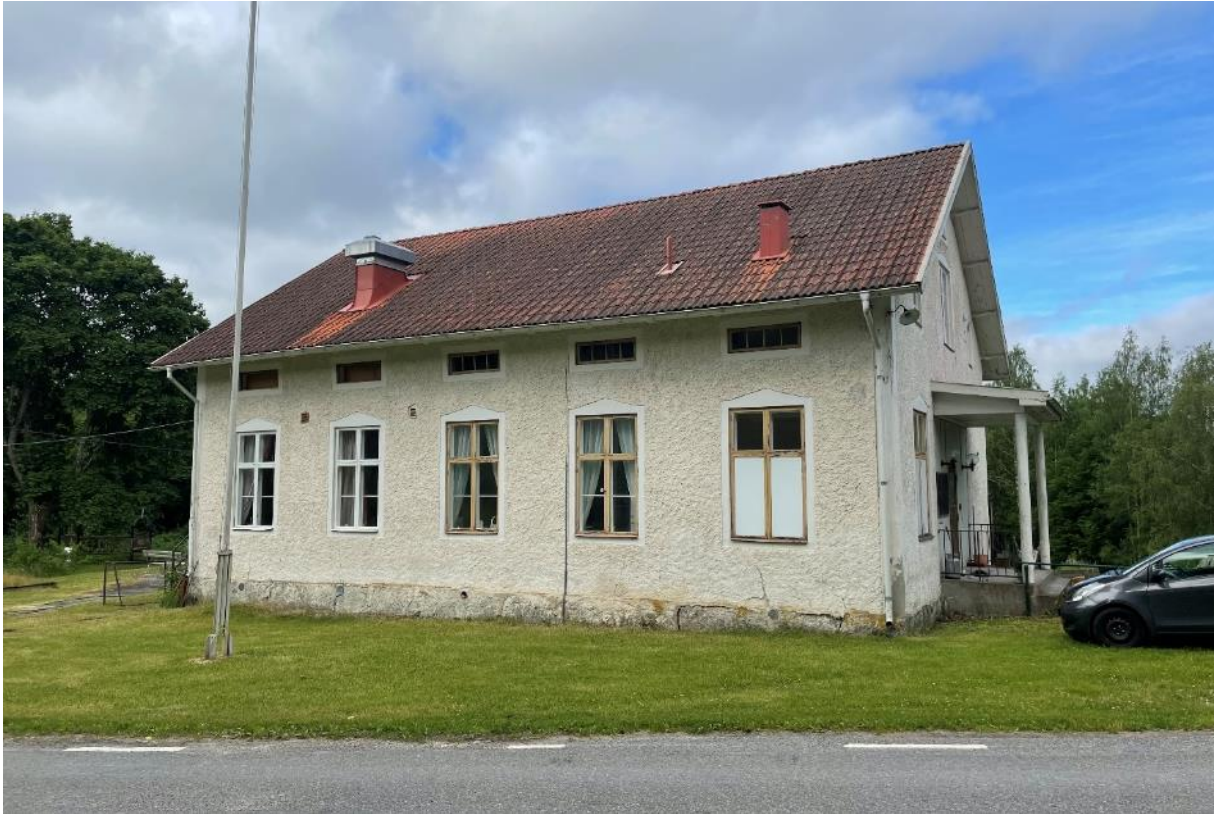
Före detta folkskola.

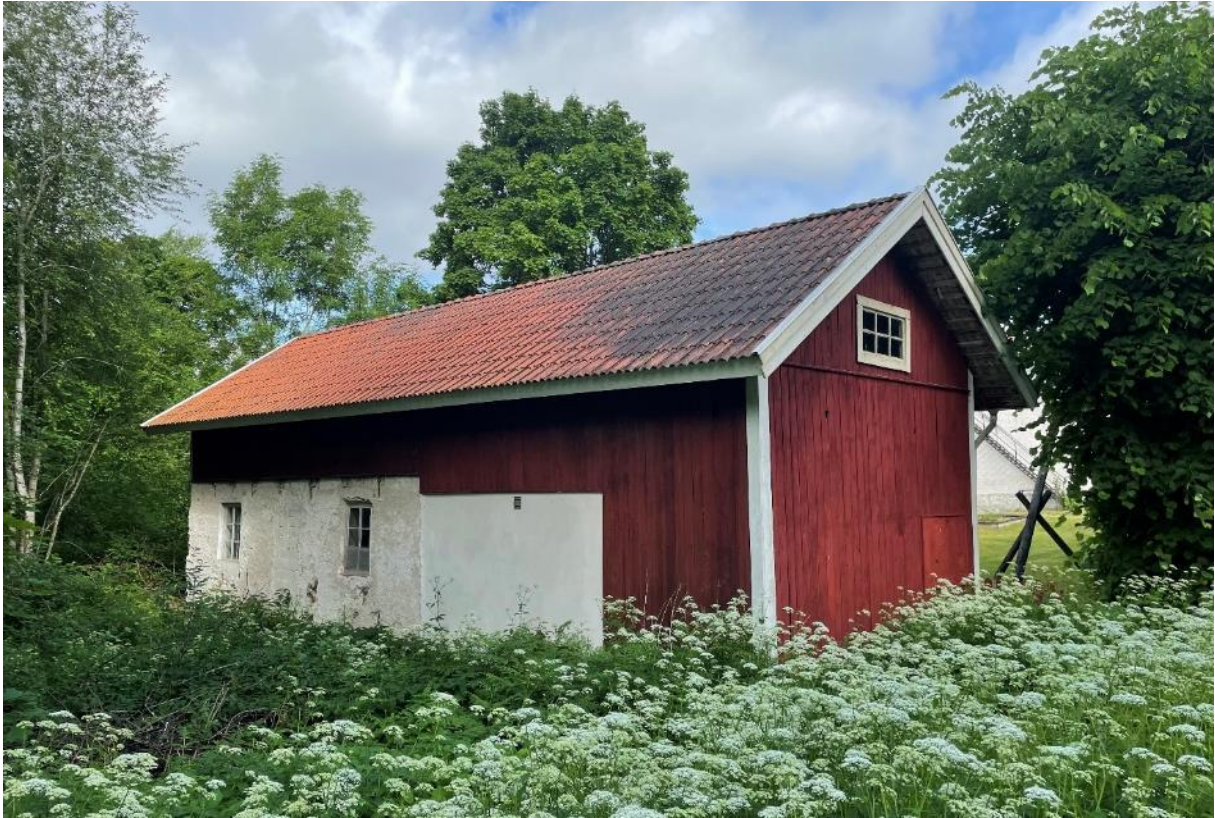
Eventuellt ett före detta kyrk stall.

Är folkskolans förråd ett fd kyrkstall?
