STENKUMLA KYRKA

- En presentation

Restaureringen av Stenkumla kyrka

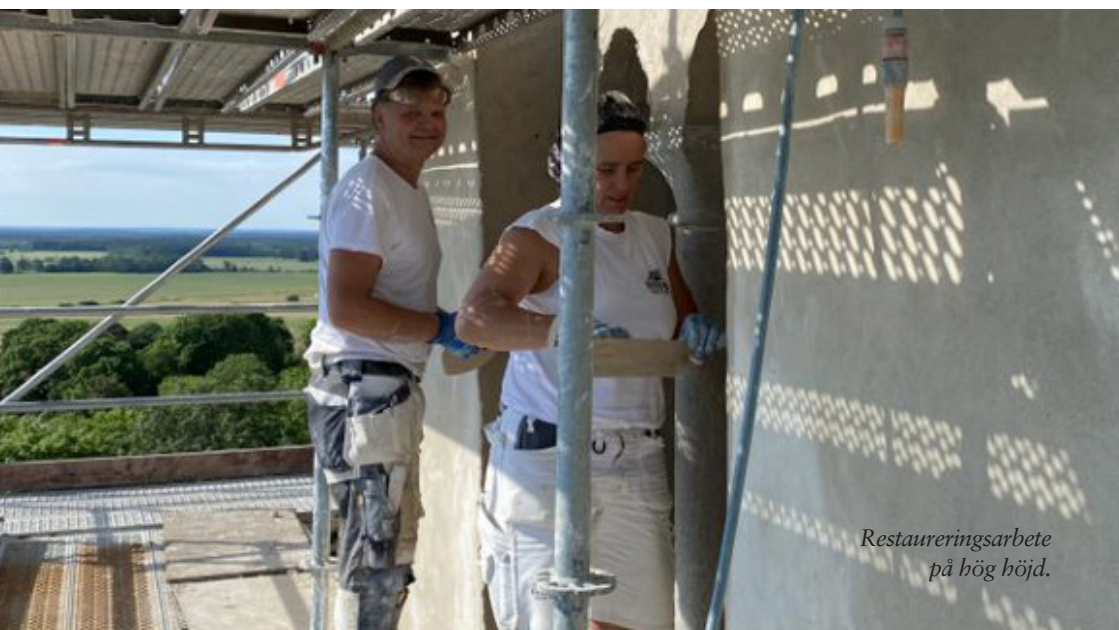
*Restaureringsarbete
på hög höjd.*

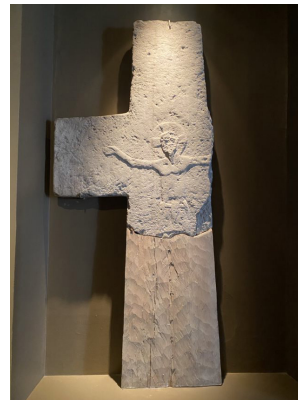
Det över en meter höga 1100-tals krucifix som numera finns på Gotlands Museum.

Säkert är dock att det fanns en kyrka i Stenkumla i slutet av 1100-talet, och att den sannolikt var av sten. Kvar från den är kyrkans välbevarade triumfkrucifix. Ett krucifix av sten, nu i Gotlands Museum, och av vilket ytterligare ett stycke påträffades vid den nyligen genomförda restaureringen, kan ha varit ett minnesmärke eller en gravvård i anslutning till den äldsta kyrkan, se sid 16. Men det finns också kvar delar i kyrkans murar.

Bland kistorna hittades en större sten med inbyggna ben med fötter. Det visade sig att fyndet tillhörde överdelen till ett stenkrucifix från 1130-talet som finns på Gotlands museum. Fyndet är en sensation och de båda delarna ska återförenas på museet, se sid 7.

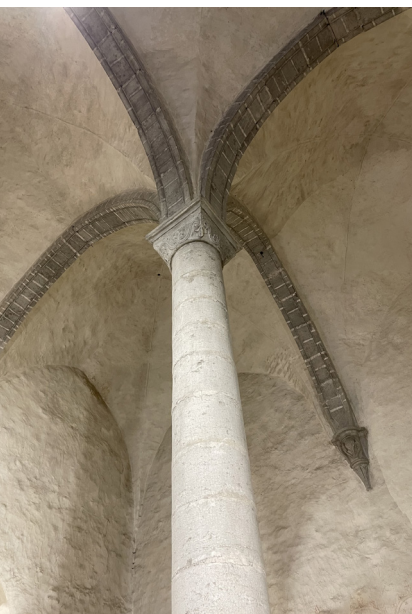
Omkring 1200 kompletterades kyrkan med ett torn. Då tillkom det ännu bevarade romanska tornet, upp till och med de nedre stora ljudgluggarna, utan de triangulära gavlarna. Betraktar man tornet från nordväst, där gallerivåningens bågar är bättre bevarade än på norra sidan, ser man den omsorg som har lagts på tornets och öppningarnas

proportioner. Att de delvis formades i tegel var ett exklusivt uttryck, då tegel inte tillverkades på Gotland utan fick importeras. Tornet är det kanske finast utförda av en serie kyrktorn som byggdes efter förebild av Mariakyrkans torn i Visby, i dess ursprungliga skick med gallerier på två sidor och betydligt lägre höjd än idag. En intressant detalj är rundfönstret på tornets västra sida, som i Mariakyrkan leder in till en exklusiv läktarvåning, medan den i Stenkumla utgör ljusglugg in till tornets första övervåning. Våningen är enkel, men har

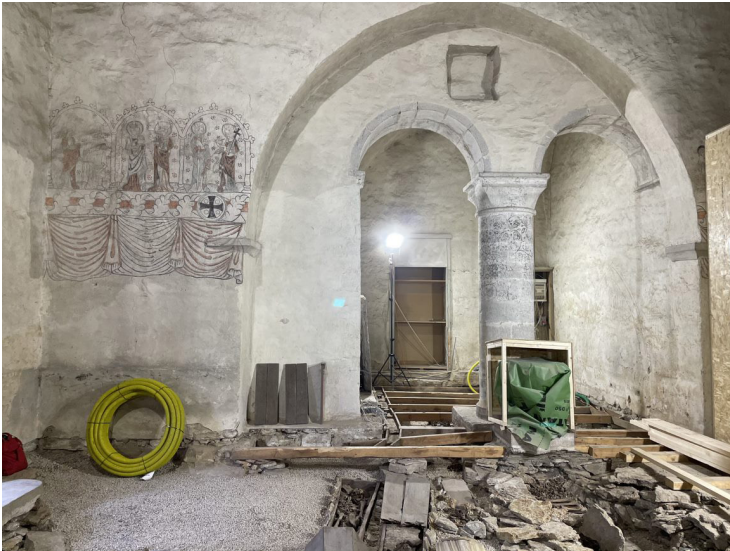
Från långhuset mot tornrumsvalvet med kolonnen och till vänster del av Passionsmästarens målningar.

En liknande elegans visar också tornets bottenvåning, vilket var tydligt under restaureringen, då rummet var tömt på inredning. Tornrummet, som i gotländska kyrkor ofta kallats ringkammaren eftersom klockans rep sträcker sig hit ner, har också intressanta ristningar i putsen, bland annat av medeltida krigare. Detaljer som bidrar till rummets karaktär är valvet och den kraftiga kolonnen i tornbågen. Kolonnens ena sida är målad, eftersom en målad brädvägg skilde av det till magasin under 1700- och 1800-talet. En märklig detalj är dock att kolonnen är snett placerad, sett inifrån kyrkorummet. Orsaken är att den södra muren är bredare än de andra för att den rymmer torntrappan, men av någon anledning har man tagit större hänsyn till att kolonnen

stod i mitten när man såg den från ringkammaren än från långhuset. Ovanför kolonnen i tornbågen syns en fyrkantig fördjupning, förmodligen avsedd för en murad konsol som var tänkt att bära bågarna till aldrig utförda valv i det äldre långhuset. Troligen behöll långhuset ett innertak av trä. Utvändigt moderniserade man dock tornet senare under 1200-talet, när man höjde det och försåg det med gavlar och en reslig tornhuv.

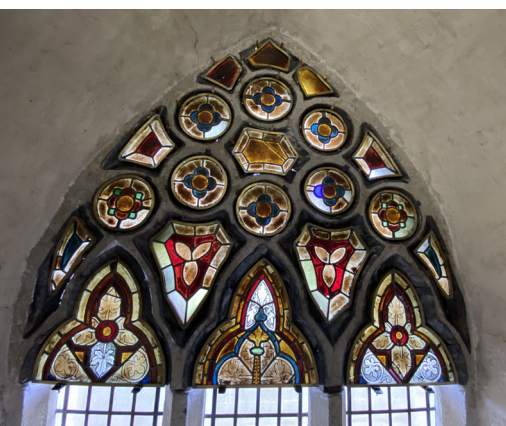
Glasmålningar i korfönstret som nu har konserverats.

De medeltida glasen i fönstren renoverades och genomgick omfattande åtgärder genom att glasen placerades i ramar och flyttades in i kyrkorummet, utvändigt monterades skyddsglas.

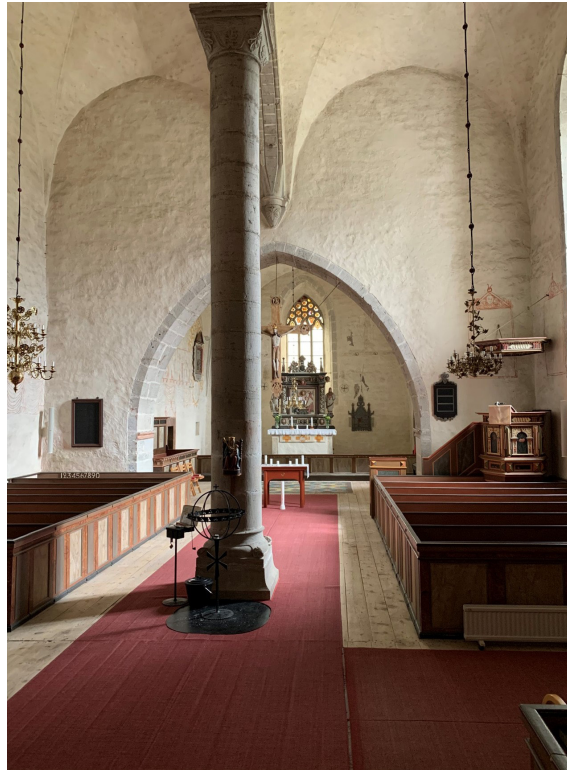
*Långhuset,
innan restaureringen.
Foto: Jakob
Lindblad.*

att församlingen från långhuset kunde se vad som skedde i koret, och kunde höra sången. Långhuset har också ett karakteristiskt drag för gotländska kyrkor genom att det är nästan kvadratisk och har en kolonn i mitten, som på ett intrikat sätt både knyter ihop och delar upp rummet på samma gång.

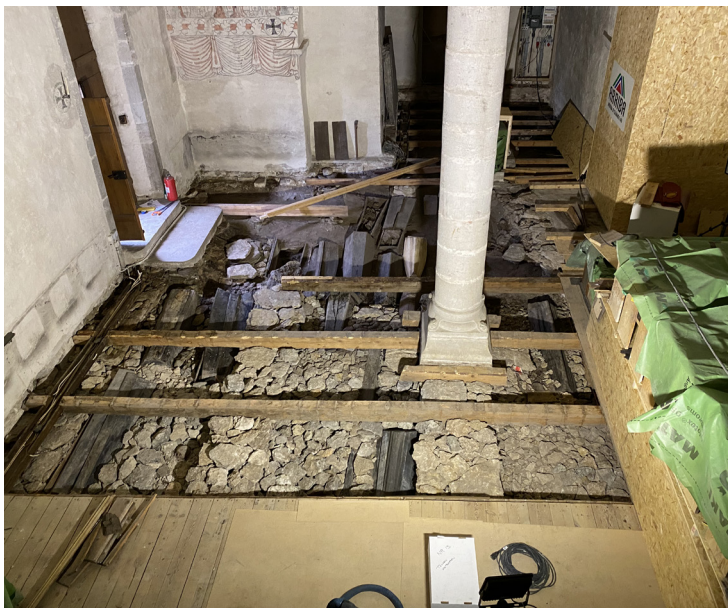
Delar av trägolvet i långhuset var skadat av hussvamp och fick bytas ut.

I samband med att rötskadade bräder i långhusets golv skulle bytas ut hittades äkta hussvamp som visade sig legat vilande under kyrkgolvet i väldigt många år. Det låg även drygt 40 kistor samt cirka 20 st kranier dikt an mot golvet. Enligt räkenskaperna och kyrkböckerna för Stenkumla kyrka begravdes 61 personer i kyrkan mellan åren 1687 och 1826. Främst kyrkoherdar, kyrkvårdar men även rika bönder, fruar och barn. Genom ett mycket bra och organiserat samarbete kunde kistorna ligga kvar efter att ytorna och kistorna sanerats.

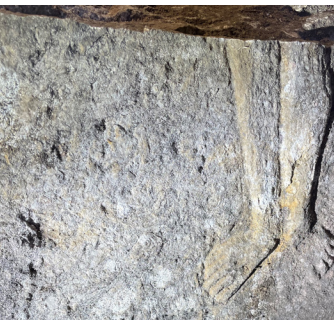
Underdelen till det krucifix som hittades i och med renoveringen. Foto: Pär Malmros.
