Sya kyrkogård

Folkungabygdens pastorat

Vård- och underhållsplan

Datum: 2019-12-20

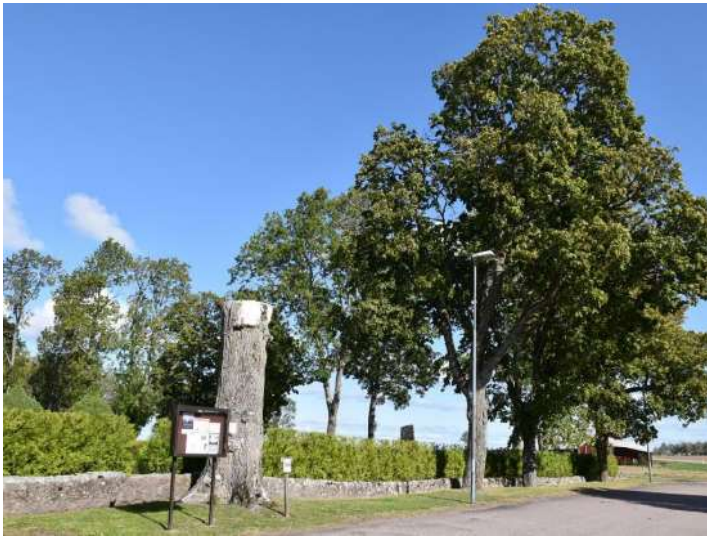
Kyrkogårdens trädkrans skyddas av det generella biotopskyddet enligt 7 kap. 11 § Miljöbalken. För åtgärder som påverkar biotopen måste dispens sökas hos länsstyrelsen. Även allén öster om kyrkogården skyddas av det generella biotopskyddet.

Träden i trädkransen skyddas av det generella biotopskyddet.

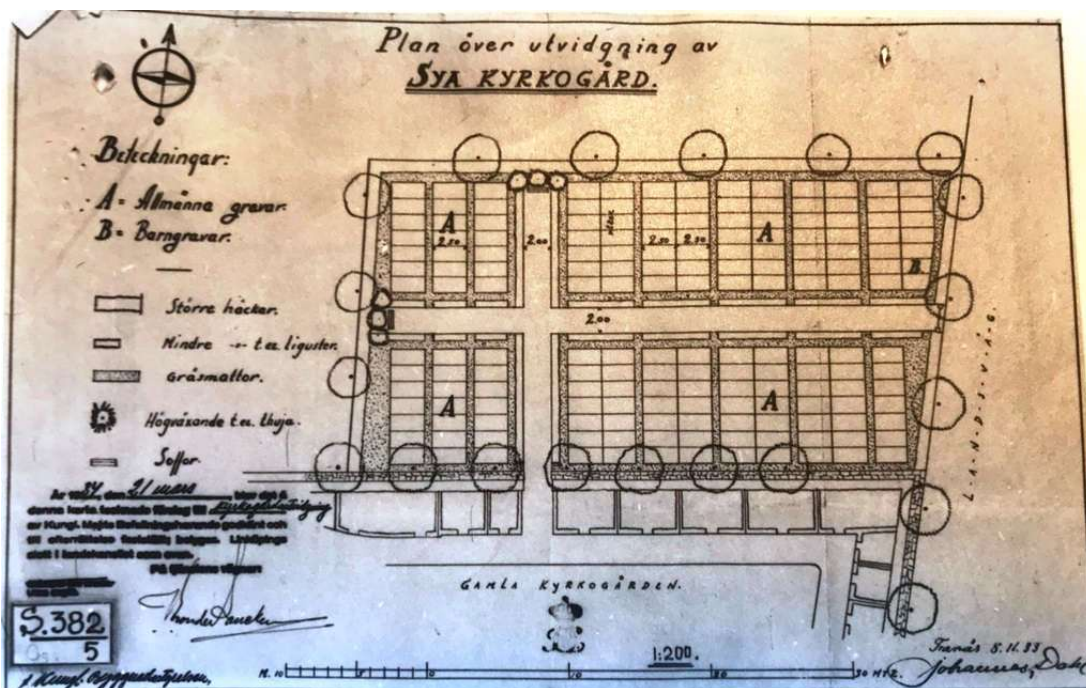
På 1930-talet utvidgas kyrkogården med ett rektangulärt område åt nordöst. Området fick en tidsenlig, strikt planform med ett vinkelrätt, korsformat gångstråk, kantat av klippta häckar. Gravplatserna förlades i både dubbla och enkla rader. Större delen av området planerades för allmänna gravar. Längst i nordöst fanns en del avsatt för barngravar.

1933. Plan över utvidgning av kyrkogården (ATA).

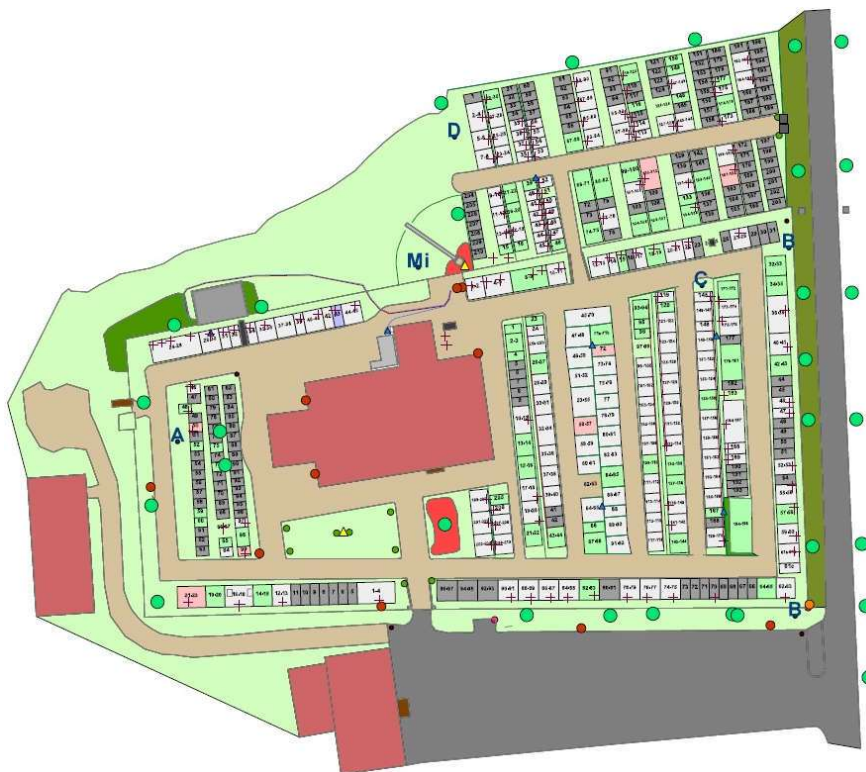
Sya kyrkogård, 2019.

Kyrkogården har en rektangulär planform, avsmalnande mot väster. Kyrkan är centralt placerad på kyrkogården i öst/västlig riktning. I nordöst ligger 1930-talets utvidgningsdel, även den med rektangulär planform som sträcker sig i öst/västlig riktning. Väster om utvidgningsdelen ligger minneslundan.

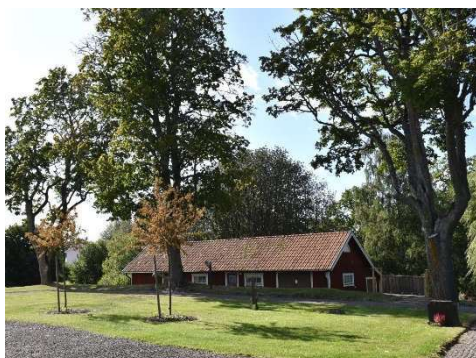
Området väster om kyrkan är ett tidigare område för linjegravar. Området har en öppen karaktär och enkel planlösning med stora gräsytor mellan grusgångarna. Endast ett fåtal små linjegravvårdar finns bevarade.

Linjegravsområdet.

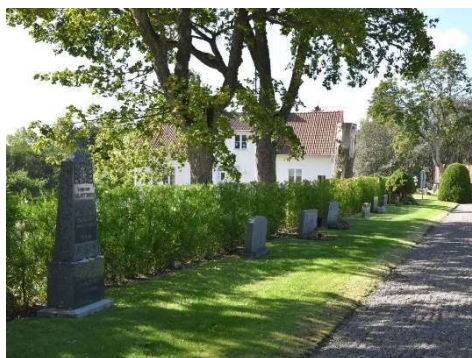
Den yttre gravkransen.

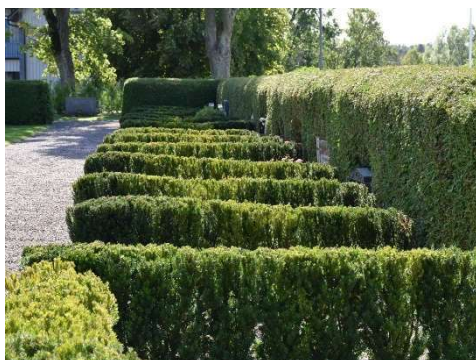
Området med häckomgärdade grusgravar.

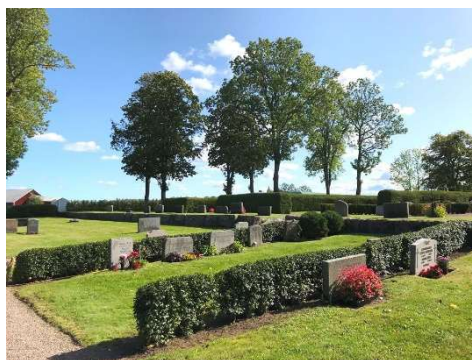
Stilidealen som rådde under 1900-talets första hälft har tydligt satt sin prägel på utvidgningsområdet i nordöst. Det rätlinjiga gångsystemet, de långdragna rygghäckarna och de lågbreda enkla gravvårdarna bidrar alla till den tidstypiska arkitektoniskt strikta karaktären. I områdets östra delar saknas rygghäckar, vilket ger en öppnare karaktär.

1930-talsområdet.

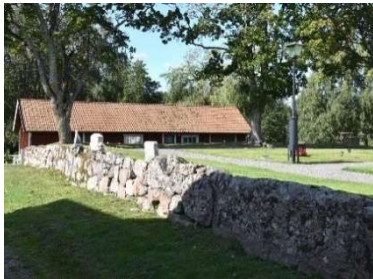
Hela kyrkogården omgärdas av kyrkogårdsmurar, av olika karaktär. I väster omgärdar en kallmurad stödmur. I öster och större delen av den norra och södra långsidan utgörs kyrkogårdsmuren av långa granitblock.

Kyrkogårdsmuren i sydväst.

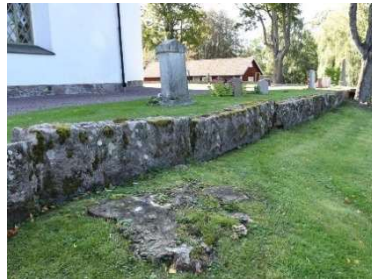
Kyrkogårdsmuren i norr.

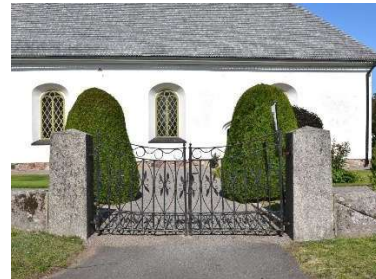
Kyrkogårdens huvudingång ligger längs södra sidan och är försedd med en pargrind av smide. Enligt en tidigare utförd bogårdsinventering är grinden och grindstolparna från 1800-talets slut. Ytterligare en ingång finns i öster, till den nya delen. Ingången är försedd med en enkel grind av smide. I väster finns en enkel trätrappa som möjliggör passage mellan kyrkogården och ekonomibyggnaden.

Huvudingången i söder.

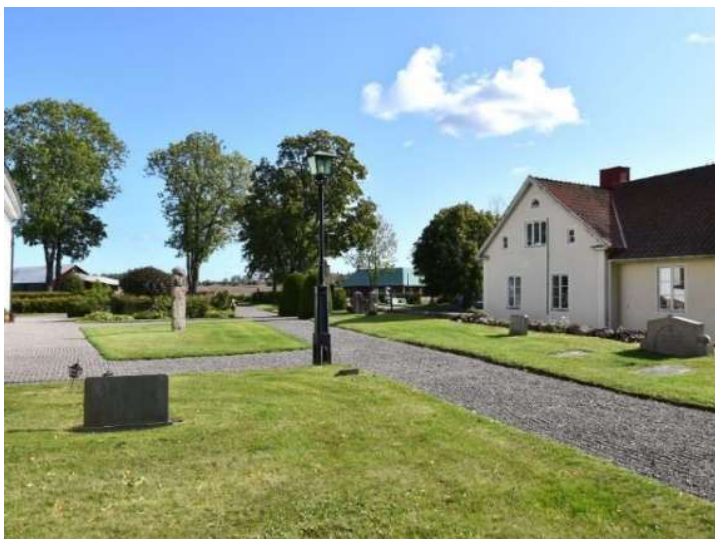
Kyrkogården har ett enkelt gångsystem med rätlinjiga gångar som löper från kyrkogårdens ingångar till och runt kyrkan och delar in kyrkogårdens kvarterssystem. Samtliga gångar är grusbelagda i rödgrå ton.

Randkrattade grusgångar på kyrkogårdens södra del.

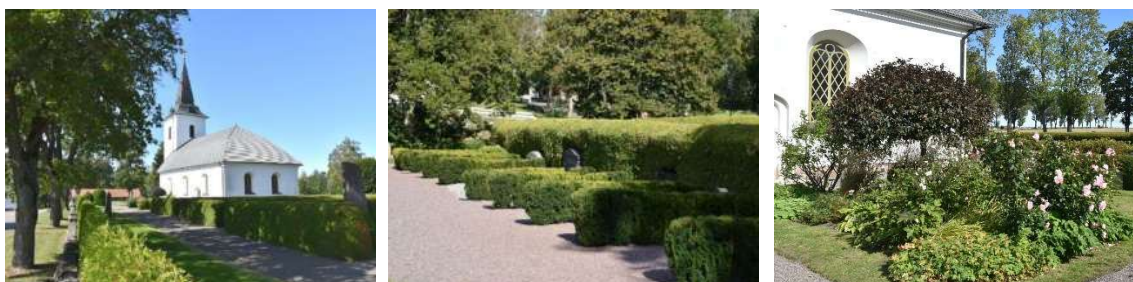
Kyrkogården omgärdas av en trädkrans av ask och lönn som står både innanför och utanför den omgärdande kyrkogårdsmuren. I söder och öster står träden utanför kyrkogårdsmuren och i norr och väster står träden strax innanför kyrkogårdsmurens krön. Invid kyrkogårdens södra ingång har en högstubbe sparats. I öster löper en klippt tujahäck utefter muren.

På kyrkogårdens östra del finns ett framträdande och praktfullt system med klippta tujahäckar och enhetliga infattningshäckar av idegran kring gravplatserna. Längre västerut finns rygghäckar av friväxande ölandstok och klippt idegran. Framför kyrkporten i väster står två relativt nyplanterade klotkorsbär. Söder om kyrkan finns en prydnadsrabatt med en purpurapel, rosor och olika perenner.

Området öster om kyrkan med trädkransen utanför kyrkogårdsmuren (t v), gravkvarteren med praktfulla tuja- och idegranshäckar (mitten) och prydnadsrabatten söder om kyrkan (t h).

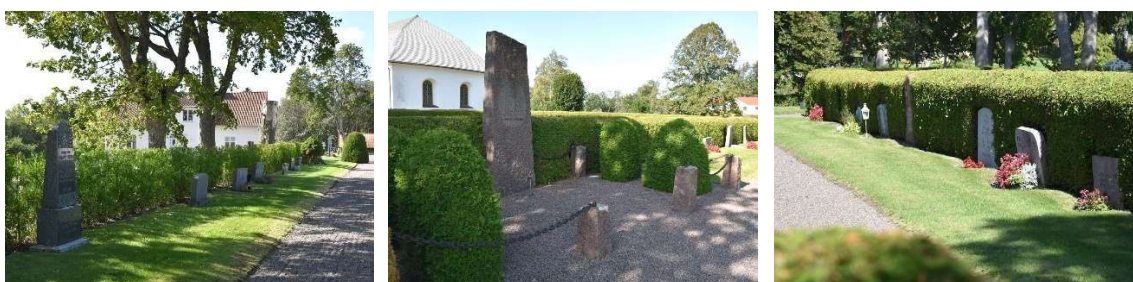
Kyrkogårdens gravkultur är relativt blandad. I den gamla kyrkogårdens yttre gravkrans är inslaget av högresta gravvårdar och mer påkostade lågbreda gravanordningar från tidigt 1900-tal något större. I häckområdena öster om kyrkan dominerar tidstypiska lågbreda gravvårdar från 1800-talet och tidigt 1900-tal.

Gravvårdar längs södra ytterkransen.

Gravplats med en högrest bautasten och omgärdande kätting (t v) och lågbreda gravvårdar på kyrkogårdens östra del (t h).

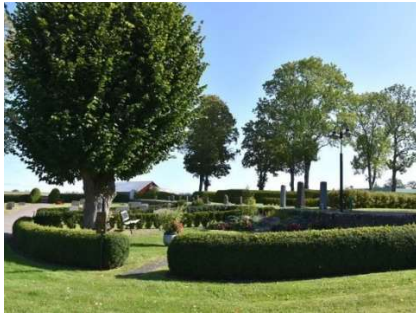
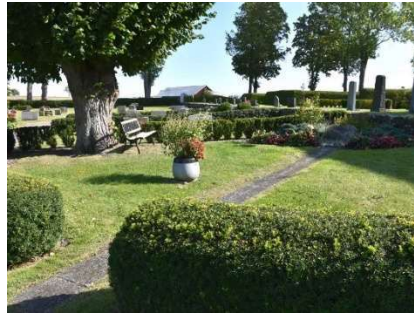
Minneslund.

Väster om den nya delen ligger minneslund. En bågformad låg idegranshäck omgärdar platsen mot norr och väster. Åt söder avgränsar den gamla kyrkogårdens omgärdande mur och mot den nya delen avgränsar en låg idegranshäck. Platsen är enkelt anlagd med en plattlagd gång som leder från en öppning i den bågformade häcken fram till en planteringsyta med prydnadsväxter och en minnessten. I nordöst står en äldre lind och under den finns en soffa.

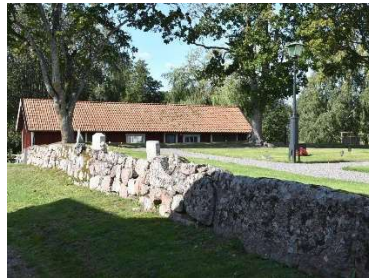
Den traditionella kyrkogårdsmuren som omgärdar kyrkogården, här längs sydvästra sidan.

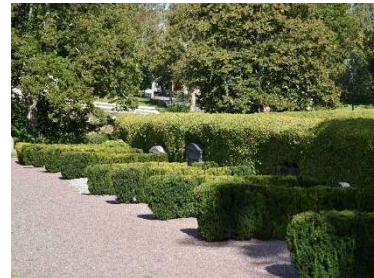
Häckarna av tuja och idegran på kyrkogårdens östra del.
