**Västra Tollstads kyrkogård
Folkungabygdens pastorat**

Vård- och underhållsplan

Datum: 2020-12-22

Beställare: Folkungabygdens pastorat, Axel Träffs gata 4, 595 41 Mjölby

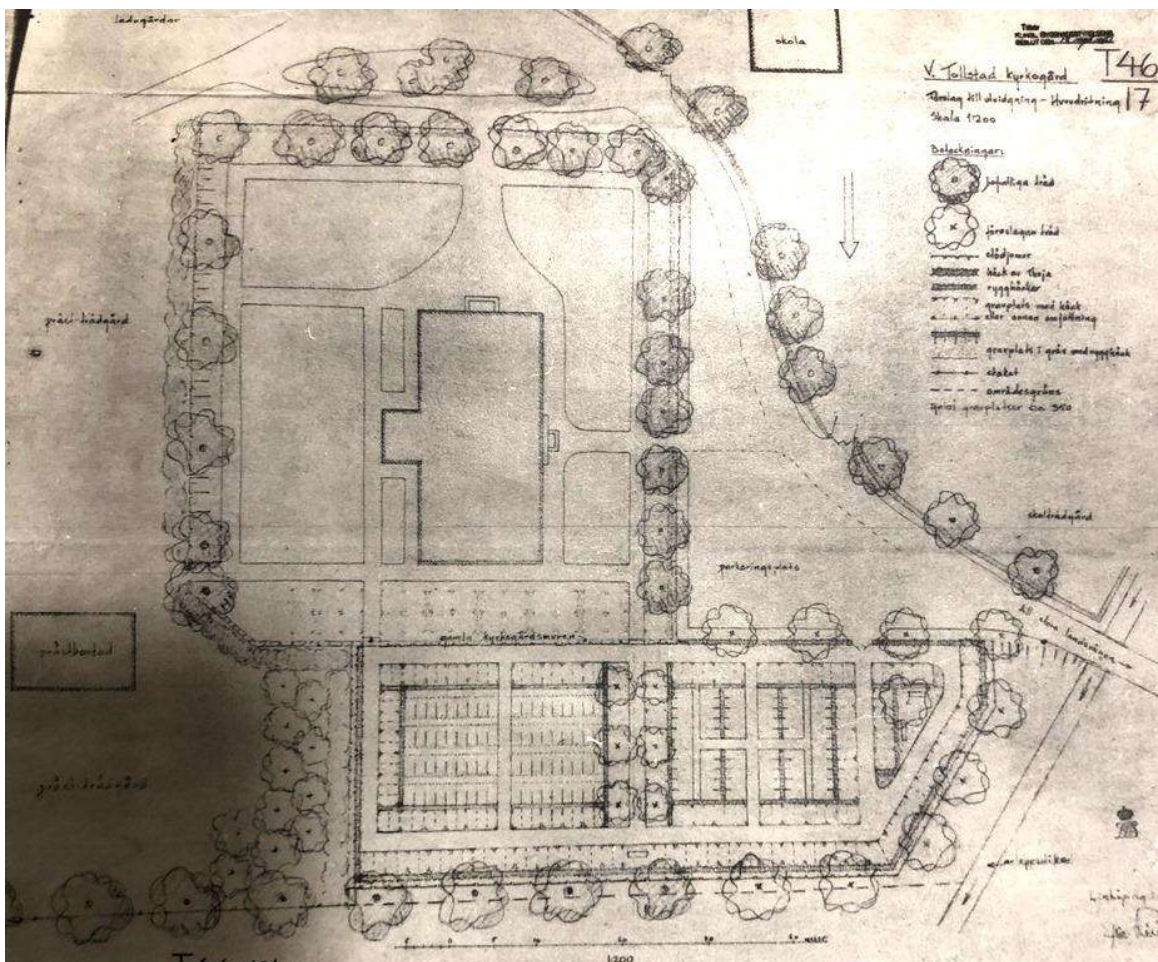
1950-talet. Förslag till utvidgning av kyrkogården åt norr, upprättat av trädgårdskonsulent Erik Lind. Norr är nedåt på ritningen (Antikvarisk-topografiska arkivet).

aldrig, utan 1951 upprättades ett nytt förslag till utvidgning av den befintliga kyrkogården norrut. Ett flygfoto från 1959 visar den då nyanlagda kyrkogårdsdelen med nyplanterade träd och rygghäckar och gräsytor i gravkvarteren. På fotografiet finns även prästgården som revs på 1990-talet, i samband med att marken öster om kyrkogården togs i anspråk för anläggandet av en minneslund. 1993 stod minneslunden klar. I anslutning till minneslunden anordnades även urngravplatser utefter två bågformade häckar.

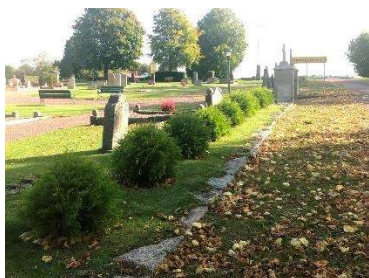
Kyrkogårdens äldsta del omgärdas i väster och sydväst av klottujor. Längs östra sydsidan omgärdas en hagtornshäck. Längs både västra och södra sidan finns även en stensockel av huggen gråsten i marknivå. Hagtornshäcken och stensockeln fortsätter även längs den äldsta delens östra sida som en avgränsning mot minneslunden. Kring minneslunden finns en måbärshäck. 1950-talets utvidgningsområde omgärdas mot norr och väster av en kallmurad stödmur av kalkstensskivor. Innanför muren växer en tujahäck. Tujahäcken omgärdar även utvidgningsområdets sydvästra och östra sida.

Klottujor och stensockel

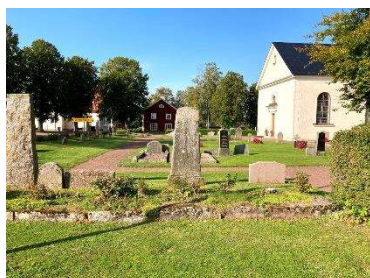
Hagtornshäck och stensockel

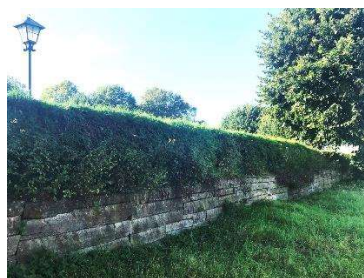
Stödmur och tujahäck i norr

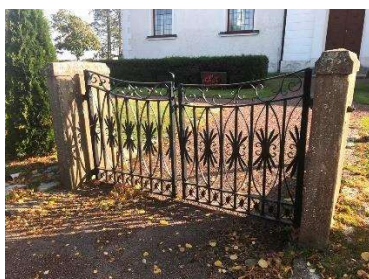
Kyrkogården har tre ingångar, samtliga försedda med grindpartier. Huvudingången ligger längs den äldsta delens västra sida och vetter mot parkeringen. Ingången är försedd med svartmålad smidesgrindar med sirlig dekor. Grindstolparna är av kalkstenshällar ställda på högkant med en profilerad avtäckning i kalksten. Längs kyrkogårdens södra sida finns ytterligare ett grindparti, som troligen tidigare har varit kyrkogårdens huvudingång. Grindpartiets grindblad är i samma utförande som den västra grindens. Grindstolparna är pampigare utförda med kalkstenshällar kvadratisk sammanfogade och med profilerad avtäckning som kröns av kors. På grindstolparna finns inskriptionen "ÅR" (västra) "1796" (östra). Det är troligt att båda ingångarna med grindstolpar tillkom under slutet av 1700-talet. Grindbladen kan ha tillkommit senare under 1800-talet.

Grindparti i väster

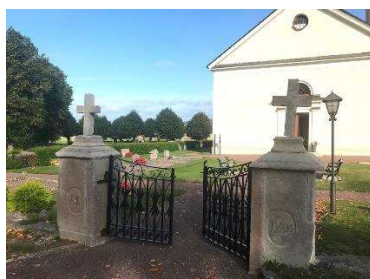
Grindparti i söder

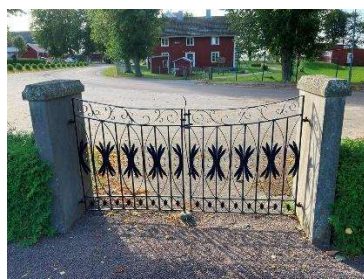
Längs södra sidan av 1950-talets utvidgningsområde finns ytterligare ett grindparti med grindblad och grindstolpar i likadant utförande som den västra grinden. Grindstolparna ser nyare ut än övriga, och kan ha nyttillverkats på 1950-talet när området anlades.

Grindparti, 1950-talets utvidgningsområde

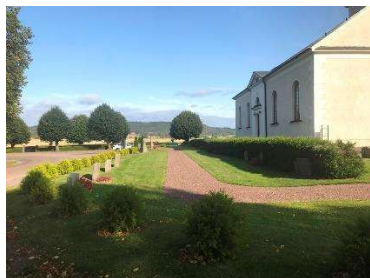
Kyrkogårdens gångsystem är rätlinjigt med rakt dragna gångar från ingångarna mot kyrkan. Längs kyrkogårdens äldsta del finns en kringgårdande gång innanför den yttre gravraden. På 1950-talets utvidgningsområde har det tidigare funnits gångar mellan gravkvarteren, men de har lagts igen med gräs. I områdets norra del skymtar en nästintill gräsöverbuxen rad med kalkstensplattor. Samtliga gångar är belagda med krossgrus i rödgrå ton.

Kringgårdande gång på den äldsta delen

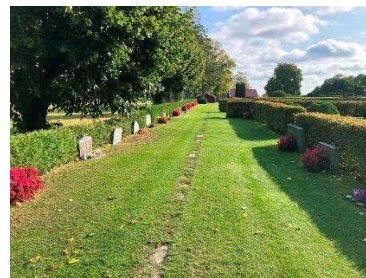
Rad med kalkstensplattor

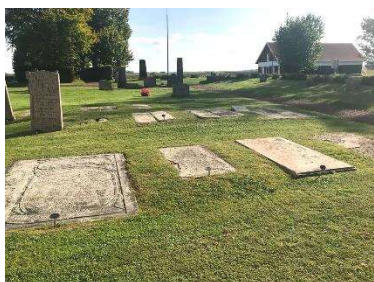
De äldsta bevarade gravanordningarna finns på kyrkogårdens äldsta del. Särskilt utmärkande är samlingen med kalkstensvårdar söder om kyrkan, de flesta från 1600-1700-talet. Öster om kyrkan förekommer en hög andel gravanordningar från det tidiga 1900-talet. Här finns högsmala gravvårdar som obelisker och bautastensmodeller i olika graniter. Flera gravplatser har omgärdande gravramar, ofta utsmyckade med pollare, klot eller staket. Gravplatserna är antingen sådda med gräs eller har ytbeläggning av naturgrus.

Äldre kalkstenshällar söder om kyrkan

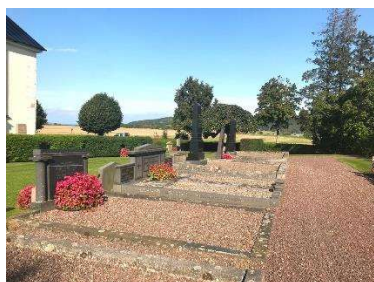
Gravanordningar från tidigt 1900-tal öster om kyrkan

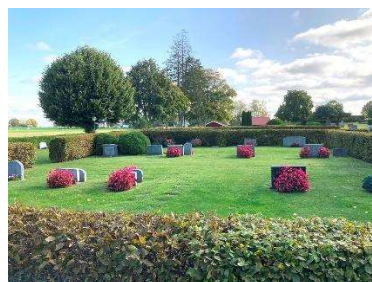
På 1950-talets utvidgningsområde är lågbreda gravvårdar från 1900-talets andra hälft vanligast. Här finns även ett påtagligt inslag av modernare modeller, ofta med friare och asymmetriska former.

Gravvårdar från 1900-talets mitt och framåt i utvidgningsområdet

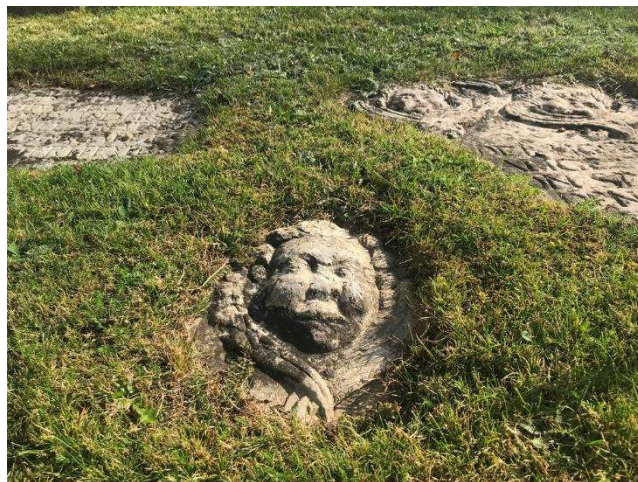
Del av kalkstenhäll, söder om kyrkan
