**Ödeshögs gamla kyrkogård
Folkungabygdens pastorat**

Vård- och underhållsplan

Datum: 2021-12-21

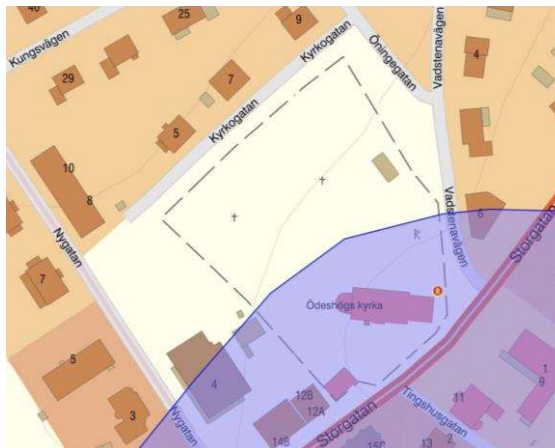
Karta över fornlämningar på kyrkogården. Det lila fältet markerar utbredningen av bytomt/gårdstomt och röd cirkel nordöst om kyrkan markerar runristning. (Karta: Forsök, Riksantikvarieämbetet)

Inne på kyrkogården finns även en runristning, L2009:3105 Runristning, RAÄ-nummer Ödeshög 16:1. Utdrag ur Forsök (Riksantikvarieämbetet):

"Runsten, av rödaktig granit, 2,25 m hög och 1,45 m bred. Inmurad i kyrkomuren. Ristningen utåtvänd. Enligt Östergötlands runinskrifter lyder inskriften: "-I reste denna sten efter Helge, sin fader." Uppmålad 1987."

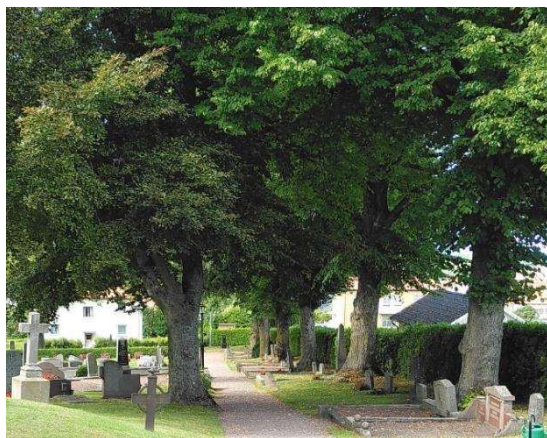
Kyrkogårdens alléer och trädtrader som uppfyller Naturvårdsverkets definition av allé, skyddas av det generella biotopskyddet enligt 7 kap. 11 § miljöbalken. För åtgärder som påverkar biotoperna måste dispens sökas hos länsstyrelsen.

Träden i kyrkogårdens trädkrans skyddas av det generella biotopskyddet

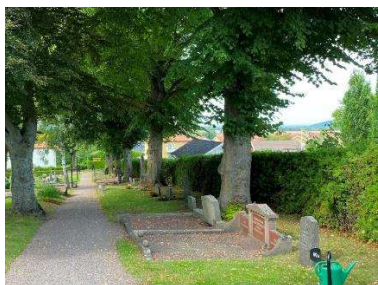
Kvarteren har en mer framträdande prägel från tiden kring sekelskiftet 1900. Viktiga bevarade delar för karaktären är strukturen med större familjegravar utefter den yttre kyrkogårdsgången (kv A samt norra delarna av kv D och E). I kvarteren finns även en högre koncentration bevarade grusgravar med stenramsomgärdning och högsmala gravvårdar i tidstypiskt utförande.

Familjegravar i kvarter A.

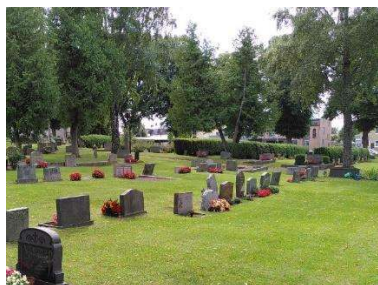
Kvarteren präglas till stor del av omläggningen från 1900-talet mitt. Stora sammanhängande gräsytor dominerar i kvarteren och mellan flera gravrader finns långsträckta rygghäckar. Gravvårdarna är mestadels lågbreda i typiska modeller från 1900-talets mitt och framåt.

Kvarter B och C.

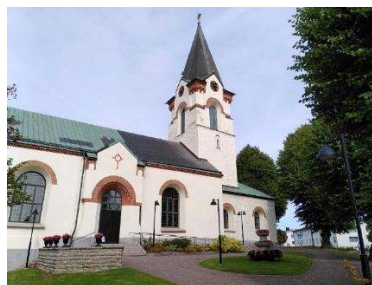
Området har en tydlig parkkaraktär som särskiljer sig från övriga kyrkogården. I området finns böljande grusgångar, gräsytor med prydnadsträd och planteringar med blommande buskar, perenner och säsongsblommor. Inom området finns inga gravplatser, vilket också bidrar till områdets parkkaraktär och som entréplan till kyrkan.

Området söder om kyrkan.

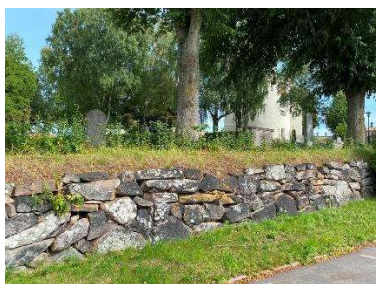
Kyrkogården ligger upphöjd mot omgivningen och omgärdas av stödmurar på alla sidor. Stödmurarna är kallmurar med varierande höjd beroende på skillnader i omgivningens marknivå. Längs kyrkorådets västra, norra och nordöstra sidor är murarna kallmurade av tillpassade naturstenar i olika storlekar lagda i oregelbundna skift. Högst är muren mot väster, där den i sydväst är omkring 1,5 meter hög. Längre norrut minskar nivåskillnaden och mot nordväst och nordöst varierar muren från marknivå till halvmeterhög. Mot Storgatan i söder och sydöst är muren knappt meterhög och utförd av huggna granitblock lagda i skift med ifyllda fogar. Innanför stödmurarnas krön finns en trädkrans av lind. I väster och norr finns låga omgärdande häckar och mot nordöst finns en häck av tuja. Se kapitel 4.5 Vegetation.

Mur mot sydväst

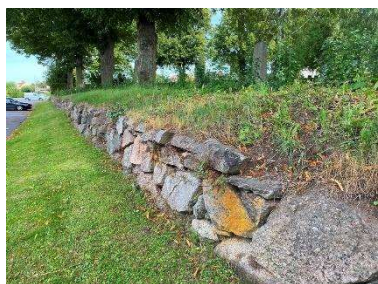
Mur mot nordväst

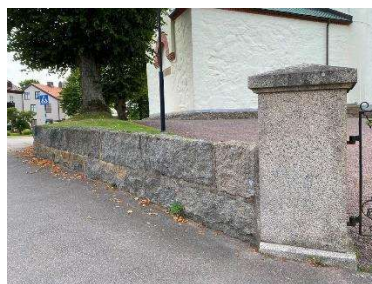
Mur mot sydöst

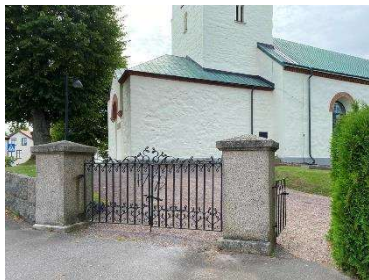
Kyrkogården har fem ingångar, två mot söder, två mot nordväst och en mot nordöst. De båda ingångarna mot söder utgör huvudingångar och är snarlikt utförda med rikt ornamenterade dubbla smidesgrindar. I sydöst står årtal 1792 i grindbladen och i de sydvästra grindbladen står ÖDESHÖG. Grindbladens öppningsanordningar är stämplade med initialerna HUB och BOXHOLM (Boxholms bruks stämpel). Den sydöstra ingången har kompletterats med en sidogrind i modernare utförande. Grindstolparna är bastanta av granit med utskjutande avtäckning med pyramidformad topp. Innanför den sydvästra grinden leder en bred trappa av granit upp mot entréområdet framför kyrkan. I kyrkogårdens nordvästra hörn finns två ingångar. En asfalterad ramp av L-stöd av betong förbinder parkeringen mot nordväst med kyrkogården. Från Kyrkogatan leder en smal trappa av granit upp till kyrkogården. Trappan har handledare och

Ingången i sydöst.

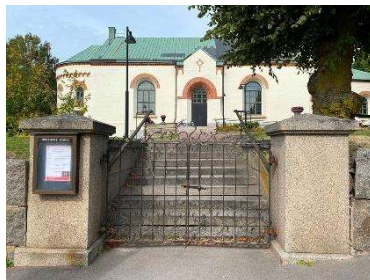
Ingången i sydväst.

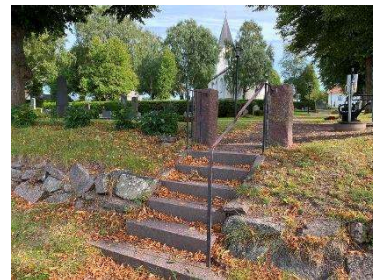
sidostycken av smide. Vid trappans krön finns två grovhuggna granitstolpar. Grindblad saknas. Den nordöstra ingången utgörs av en öppning i den omgärdande tujahäcken.

Ingången i nordväst.

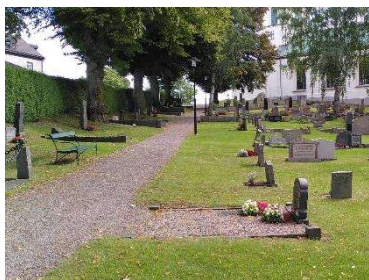
Kyrkogården har ett välstrukturerat och mestadels rätlinjigt gångsystem som leder runt kvarteren. Norr om kyrkan löper en kringgårdande gång innanför den yttre gravraden och mellan kvarter B och C finns en rakt dragen gång i riktning mot kyrkan. Mellan kvarteren B-C och D-E finns en östvästlig gång som ansluter till det kringgårdande gångstråket. I området kring kyrkan har gångarna en mjukare dragning. Gångarna är belagda med finmakadam i fraktionen 4-8 mm i rödgrå kulör.

Kringgårdande gångstråk.

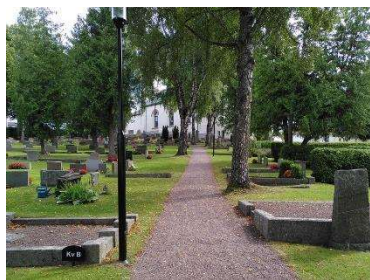
Centralaxelen mellan kvarter B och C

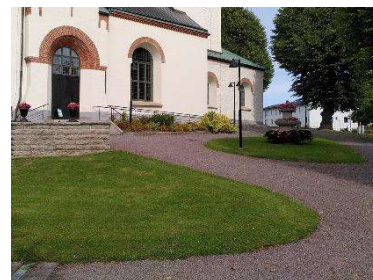
Bölgande gångar kring kyrkan.

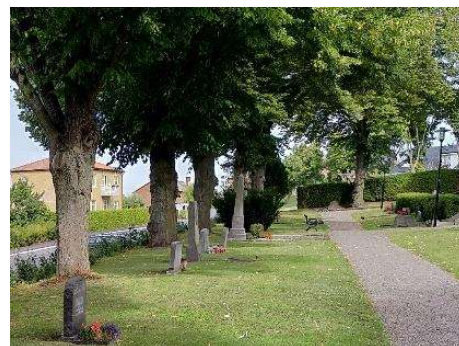
Kyrkogårdens omgärdande vegetation utgörs av en relativt enhetlig trädkrans av lind. I söder mot Storgatan har lindarna tidigare knuthamlats, vilket ger dem en mer samlad krona. Längs kyrkogårdens övriga sidor är träden friväxande. I kyrkogårdens norra delar, mellan trädkransen och kyrkogårdens omgärdande murar, omgärdar klippta häckar av trubbhagtorn, syren och tuja.

Trädkransen i norr.

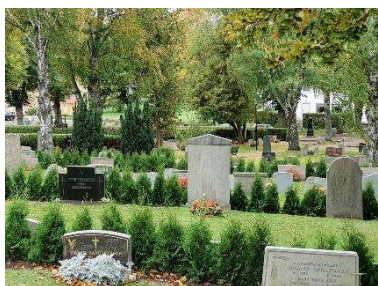
är rygghäckarna som löper mellan gravraderna. De är mestadels klippta tujahäckar, men även friväxande häckar av praktspirea och björkspirea förekommer. I kvarterets södra del har en ny häck av oxbär planterats. Även i norra delen av kvarter B och i kvarter D finns rygghäckar av tuja. Mellan gravplatserna i urngravsområdet finns en perennplantering med olika marktäckande perenner, såsom funkia, alunrot, näva, jättedaggkåpa och prydnadsgräs. I entréområdet söder om kyrkan finns flera prydnadsplanteringar. I slänten nedanför rampen till kyrkporten finns en plantering med låga prydnadsbuskar, såsom praktspirea, lagerhägg och olika sorters benved. Intill sockenstugan finns en grupp körsbärsbenved i en marktäckande plantering av jättedaggkåpa samt en rysk lönn. På muren framför kyrkans södra port finns blomsterurnor med säsongblommor och på gräsytan intill finns ett blomsterarrangemang med säsongblommor i tre våningar.

Ryghäckar av tuja i kvarter D
(foto: Folkungabygdens pastorat).

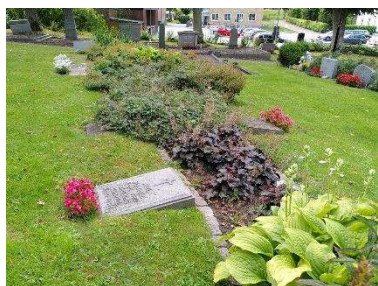
Perennplantering i urngravsområdet.

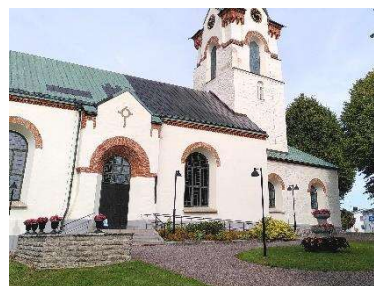
Prydnadsplanteringar i entréområdet
framför kyrkan.

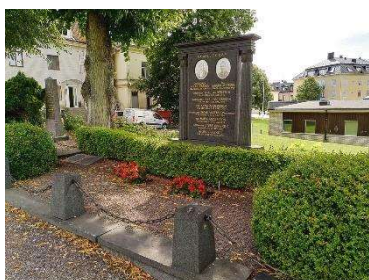
Över hela kyrkogården är gravplatserna ordnade i raka rader inne i kvarteren. Längs ytterkanterna i kvarter B och C, norra kanten i kvarter D och E samt direkt innanför kyrkogårdsmuren ligger större familjegravplatser, vilket är en för trakten vanligt förekommande gravplatsindelning. På dessa gravplatser står ofta högresta och praktfulla gravvårdar från förra sekelskiftet 1900 och 1900-talets första hälft. Flera har bevarad grusbeläggning och stenram. Endast några fåtal gravplatser omgärdas av låga häckar och en gravplats omgärdas av ett staket. Utmärkande bland gravplatserna i den yttre gravraden är Godsägaren A.J. Anderssons familjegravplats i kvarter A från tidigt 1900-tal, med en stor gravvård med emaljerade porträtt på makarna Andersson. Längst i sydväst finns fyra äldre gravvårdar av kalksten. Även i kvarter D och E är koncentrationen av äldre gravvårdar högre. Här finns några granitkors och obelisker från tidigt 1900-tal och lägre gravvårdar med gavlar och tillhörande ramomgärdning som var vanliga kring 1920 och 1930-talen.

Godsägaren A. J. Anderssons
familjegravplats

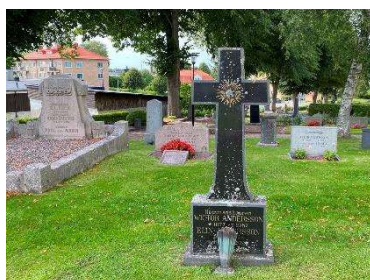
Granitkors i kvarter E.

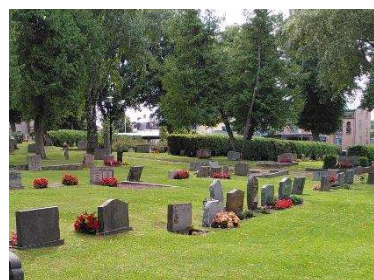
Den på kyrkogården vanligaste gravvårdstypen är lågbreda modeller oftast i ljusgrå eller rödaktig granit, tillkomna från 1900-talets mitt och framåt. Gravplatserna är oftast lagda helt i gräs och med en prydnadsplantering framför gravvården.

Gravvårdar från 1900-talets andra hälft,
kvarter B.

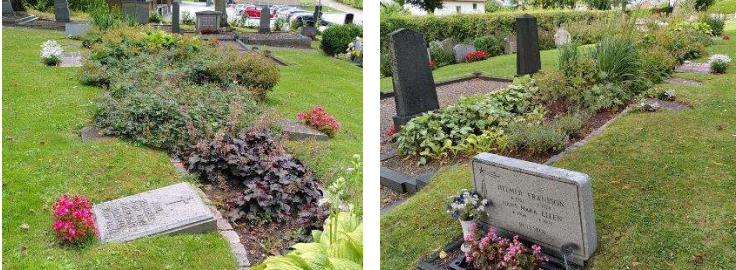
Urngravsområdet

Nära mitten av kvarter C ligger ett område med urngravplatser. Gravplatserna ligger i två rader med en perennplantering mellan raderna. Gravvårdarna är samtliga liggande hällar av granit i olika kulörer och med individuellt utformad text och dekor.

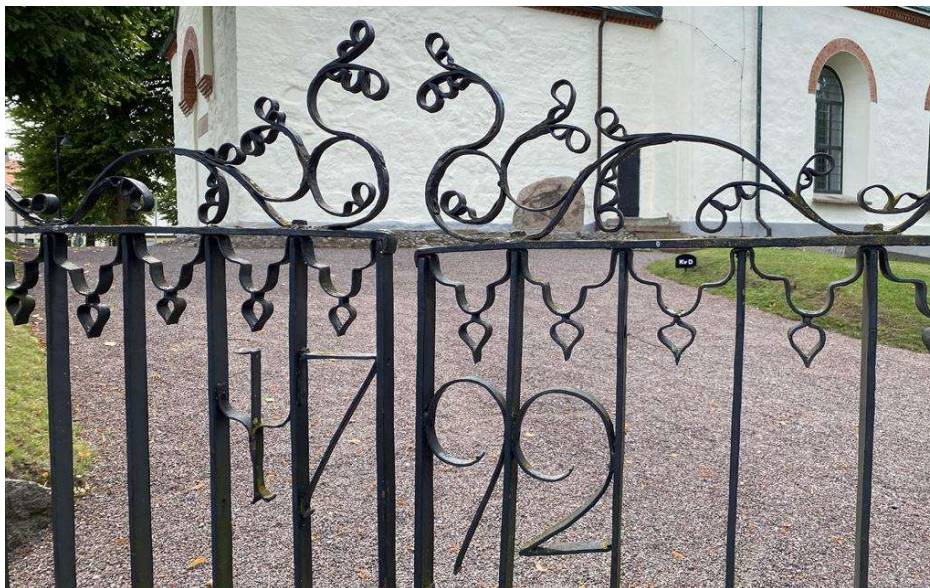
- Kyrkogårdens grindar i smide, troligtvis tillkomna i samband med kyrkogårdens utvidgning under det sena 1700-talet. De är hantverksmässigt utförda från Boxholms bruk, och stilmässigt i harmoni med kyrkan.

Grinden i sydöst med årtal 1792.
