**Östra Tollstads kyrkogård
Folkungabygdens pastorat**

Vård- och underhållsplan

Datum: 2020-12-22

Beställare: Folkungabygdens pastorat, Axel Träffs gata 4, 595 41 Mjölby

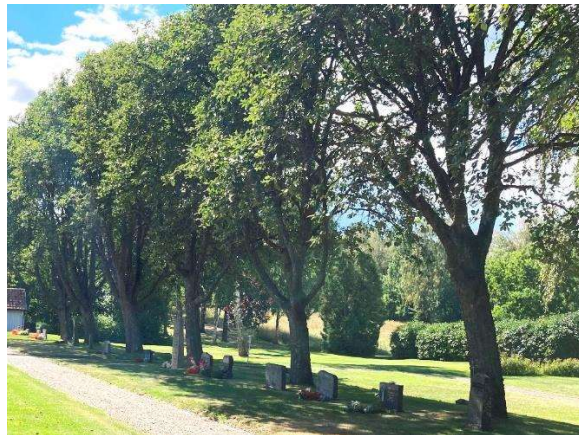
Träden i kyrkogårdens trädkrans skyddas av det generella biotopskyddet.

Träden i kyrkogårdens trädkrans och trädtrader som uppfyller Naturvårdsverkets definition av allé skyddas av det generella biotopskyddet enligt 7 kap. 11 § Miljöbalken. Definitionen av allé är lövträd planterade i en enkel eller dubbel rad som består av minst fem träd. Träden ska till övervägande del utgöras av vuxna träd, dvs vara minst 20 cm i diameter i brösthöjd eller ha uppnått en ålder av 30 år (det som uppnås först). För åtgärder som påverkar biotopen måste dispens sökas hos länsstyrelsen.

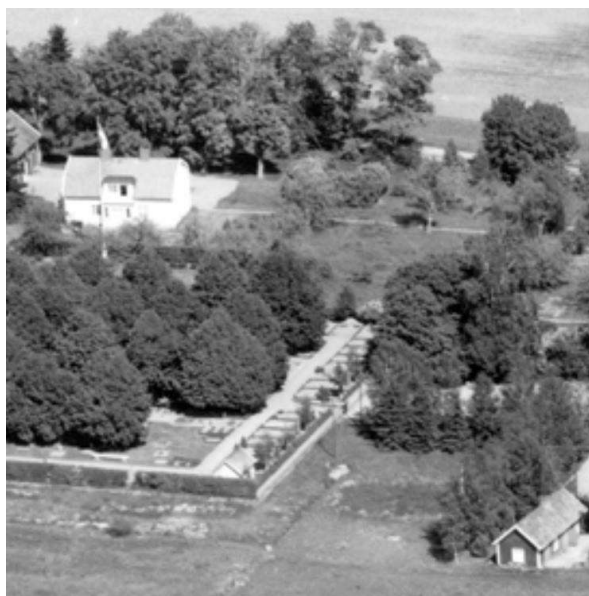
1950-talet, flygfoto (utsnitt). I den södra gravraden var gravplatserna belagda med grus och omgärdade av häckar eller gravramar. Träden stod tätt med sammanvuxna kronor (Östergötlands länsmuseum).

Ett flygfoto från 1950-talet visar kyrkogårdens södra del. Kyrkogården syns omgärdad av en mur med en klippt häck innanför. Innanför häcken i söder fanns även nyplanterade träd. Gravplatserna längs kyrkogårdens södra sida var belagda med grus och omgärdade av häckar eller gravramar. Det sydöstra gravkvarteret (kvarter E) var till stora delar belagt med gräs. Fotografiet visar även att träden inne på kyrkogården stod tätt och att krontaket måste ha täckt större delen av kyrkogården. Vid mitten 1960-talet togs ett förslag till ändring av kyrkogården fram. Förslaget innebar att grusgravar togs bort, liksom vartannat träd på kyrkogården. 1969 beslutades att grusgravarna i kvarter B skulle läggas om till gräsgravar. I samband med detta hittades en stenhäll som man antog kunde ha varit från den gamla kyrkan. Stenhällen placerades senare i kyrkogårdens nordöstra hörn under ett väderskyddande tak.

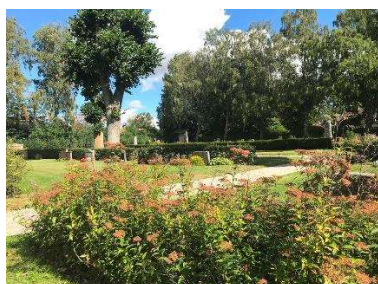
Rygghäckar i kvarter E

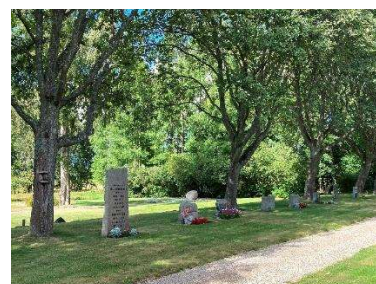
Gravar i den yttre gravraden

Kyrkogården har en strikt parkkaraktär där framförallt kyrkogårdens träd, det symmetriskt rätlinjiga gångsystemet och de återkommande rygghäckarna är viktiga för karaktären. Även gravplatserna är enhetligt ordnade på kyrkogården. Utefter kyrkogårdsmuren finns en yttre gravrad, främst med större familjegravplatser, och i de fyra kvarteren ligger gravplatserna rygg mot rygg längs rygghäckarna. Viktiga för kyrkogårdens karaktär är även de återstående gravvårdarna från det tidigare linjegravssystemet i kvarter E. Utanför kyrkogården finns en rik trädvegetation, vilken också är viktig för kyrkogårdens parkkaraktär och som rumsskapare.

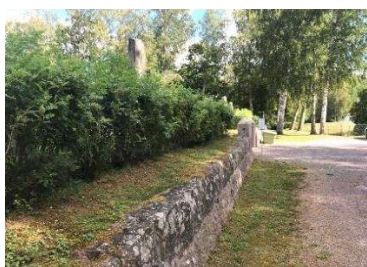
Kyrkogården omgärdas av stenmurar av olika slag. Mot söder och väster omgärdas en stödmur av huggna gråstensblock. I norr omgärdas en stödmur av huggen gråsten. I öster angränsar hela muren mot prästgårdstomten. Muren består av huggna stenblock och på muren finns ett flätverksstängsel. Innanför murarna i söder, öster och norr finns omgärdande häckar och längs västra och östra sidan finns trädrader, se kapitel 4.5 Vegetation. Längs kyrkogårdens södra sida ligger kyrkogårdens enda ingång. Ingången är försedd med svartmålad smidesgrindar, sirligt dekorerade nertill. I dekoren finns även årtalet för när grindarna tillverkades (1823), smidesmästarens initialer (*GE*) och finansiärens initialer (*AC S*). Grindstolparna är av granit, fyrkantiga med avfasade hörn och pyramidformat krön.

Kyrkogårdsmuren i söder

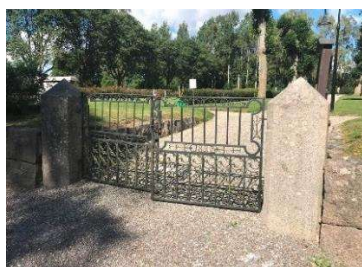
1823 sattes nya grindar upp på kyrkogården. Grindbladen tillverkades av smidesmästaren Gustaf Esping, som även tillverkade grindar till andra kyrkogårdar, och finansierades av Adam Carlsson. I grindbladens dekor infogades årtalet 1823 samt deras initialer *GE* och *ACS*. Detta grindparti finns kvar än idag.

Grindpartiet

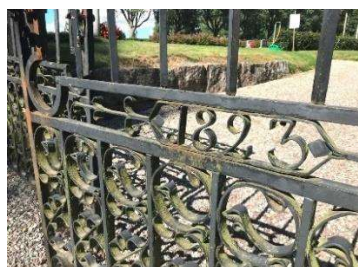
Årtalet 1823 i grindbladet

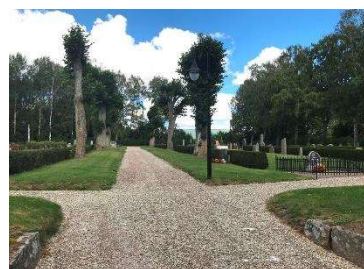
Kyrkogården har ett rätlinjigt gångsystem med två huvudgångar som delar in kyrkogården i fyra delar. Innanför den yttre gravraden löper en kringgårdande gång. Den öst-västriga huvudgången fortsätter västerut till minneslundan, där den kantas av smågatsten. Gångarna är belagda med naturgrus med inblandning av krossgrus.

Mittgången från söder

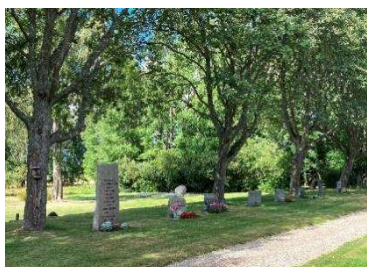
Oxlar längs kyrkogårdens västra sida

Längs kyrkogårdens västra sida ramar en rad med oxlar in kyrkogården och i öster en rad med björkar. Utanför kyrkogården i sydöst finns björkar planterade i rad, som bidrar till känslan av en inramande trädkrans. Även i norr finns högvuxen vegetation utanför kyrkogården. Den nord-sydliga huvudgången kantas av gamla hamlade lindar och innanför kyrkogårdens omgärdande murar växer häckar av häckkaragan. Mellan gravraderna finns rygghäckar av idegran, häckoxbär, spirea och ölandstok. I parkytan väster om kyrkogården finns en björk i minneslundan och spridda träd av hängblodbok, blodlönn, björk och tuja.

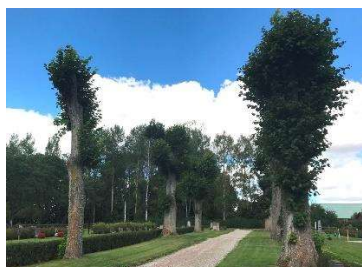
Lindar längs huvudgången

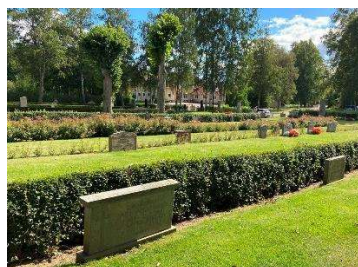
Rygghäckar mellan gravraderna

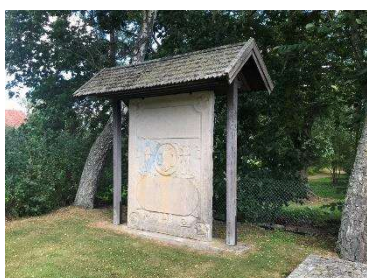
Kalkstenshäll från 1600-talet

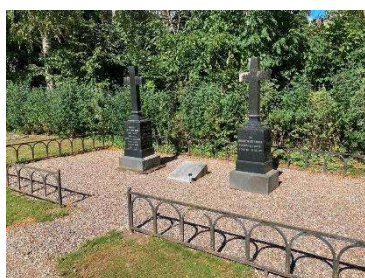
Staketomgärdad gravplats från tidigt 1900-tal

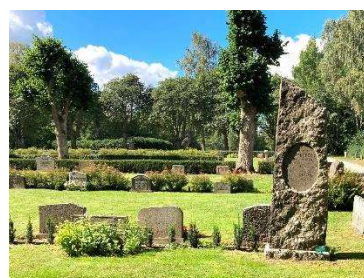
Kyrkogårdens gravplatser är förlagda i raka rader, nästan genomgående i öst-västlig riktning. Endast gravplatserna i den yttre gravraden i söder avviker med nord-sydlig riktning. Gravplatserna är i huvudsak lagda i gräs, vissa med en liten prydnadsrabatt framför gravvården. Bakom gravvårdarna löper rygghäckar av olika slag. Några gravplatser är omgärdas av gravramar, några är grusbelagda och några har såtts med gräs. I norr och söder finns två grusbelagda gravplatser som omgärdas av låga smidesstaket. I nordväst står några gamla kalkstensvårdar, där en stor håll från 1600-talet är särskilt iögonfallande. Hällen tros ha legat i den gamla kyrkan. I kyrkogårdens kvarter finns äldre gravvårdar från tiden kring sekelskiftet, så som högsmala obelisker, bautastensmodeller och granitkors blandat med lågbreda modeller från 1900-talets mitt och moderna, ofta asymmetriska gravvårdar. Ett antal återlämnade gravvårdar har ställts upp mot den västra kyrkogårdsmuren.

Bautastensmodell och lågbreda gravvårdar främst från 1900-talets andra hälft

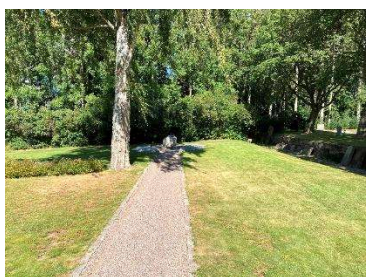
Utanför kyrkogården i väster ligger minneslund. En smågatstenskantad grusgång leder fram till en rund plats. I platsens mitt finns en natursten med texten ”Minneslund 1999”. Kring stenen finns bårder med kross- och kullersten där det finns möjlighet att placera vaser. Bakom stenen finns en ljusbärare. Vid platsens framkant kantas gången av två planteringsytor.

Minneslund

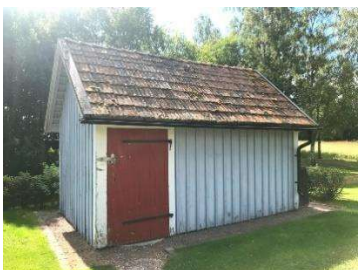
I kyrkogårdens sydvästra hörn finns en redskapsbod. Fasaderna är klädda med locklistpanel målad i ljus blågrå kulör. I den norra fasaden finns en rödmålad bräddörr. Hörn och dörrlistor är målade i vitt. Taket är ett sadeltak, klätt med trekupiga röda tegelpannor.

Redskapsboden
