# Kulturhistorisk vård- och underhållsplan

# Hällstads församlings

# kyrkogårdar

Ulricehamns pastorat  
Västra Götalandsregionen  
Förvaltningen för kulturutveckling  
Kulturmiljö

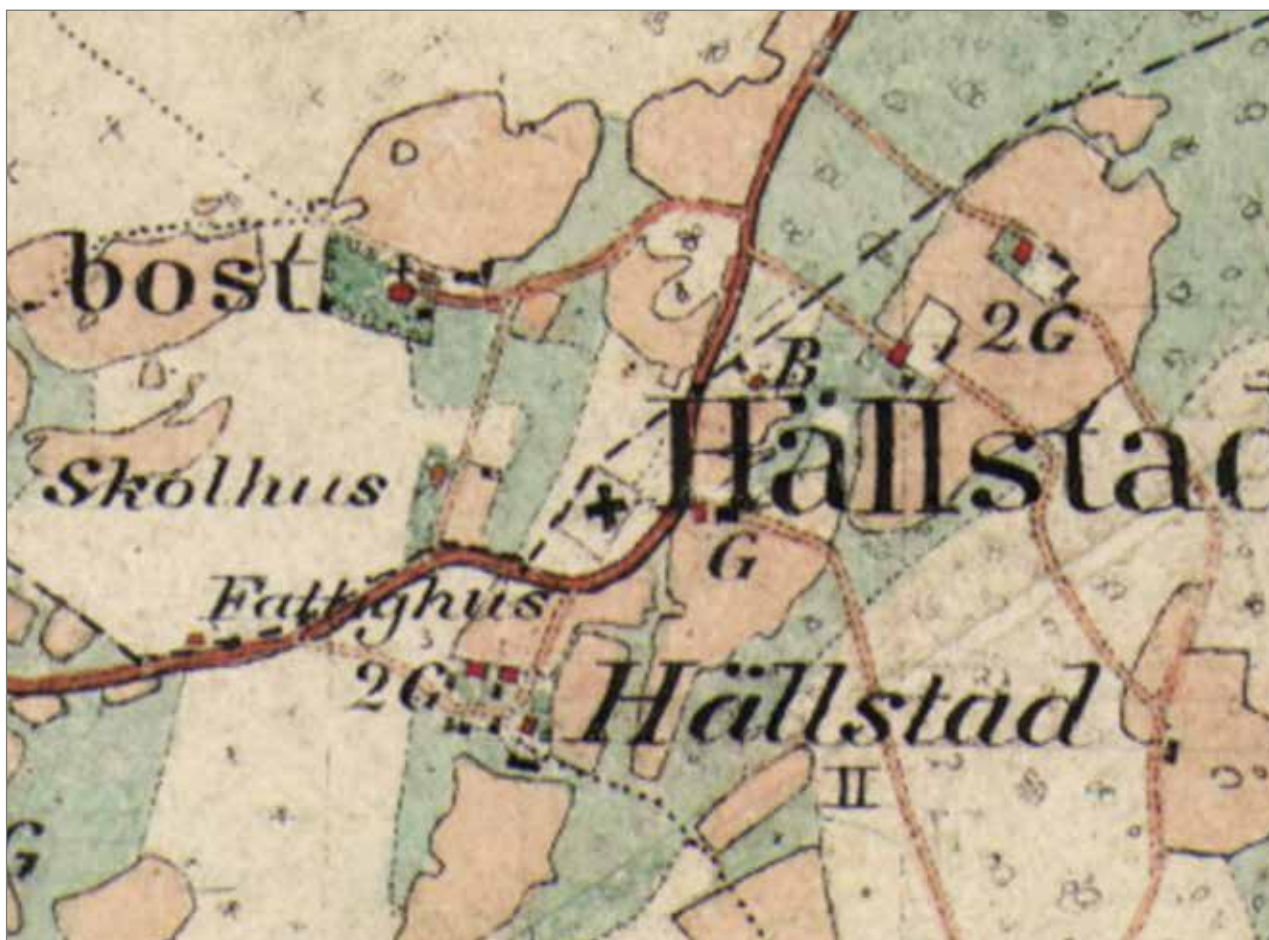
*Hällstad, häradsekonomska kartan sent 1800-tal. Källa: Lantmäteriet.*

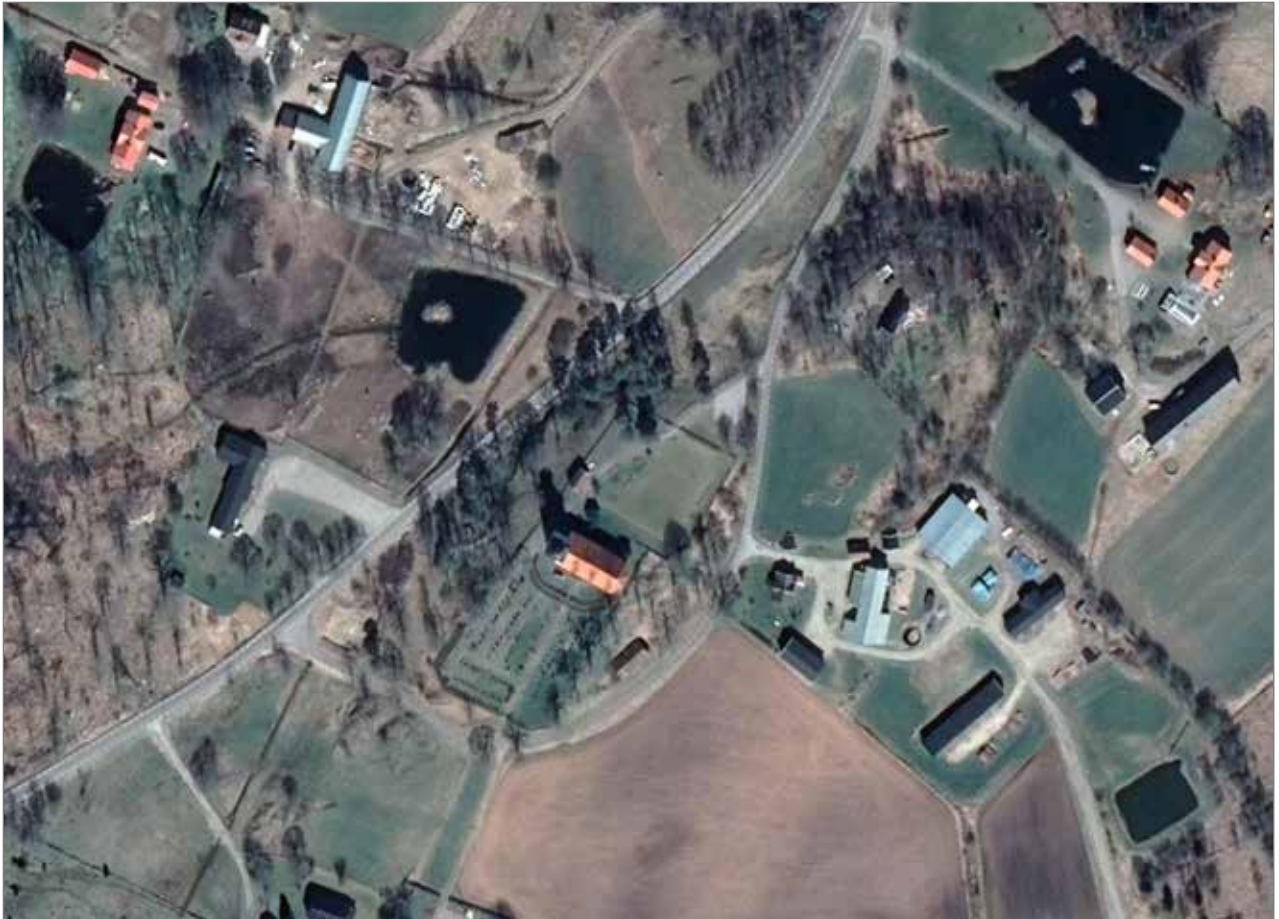
*Hällstads kyrka med närmiljö 2022. Källa: Lantmäteriet.*

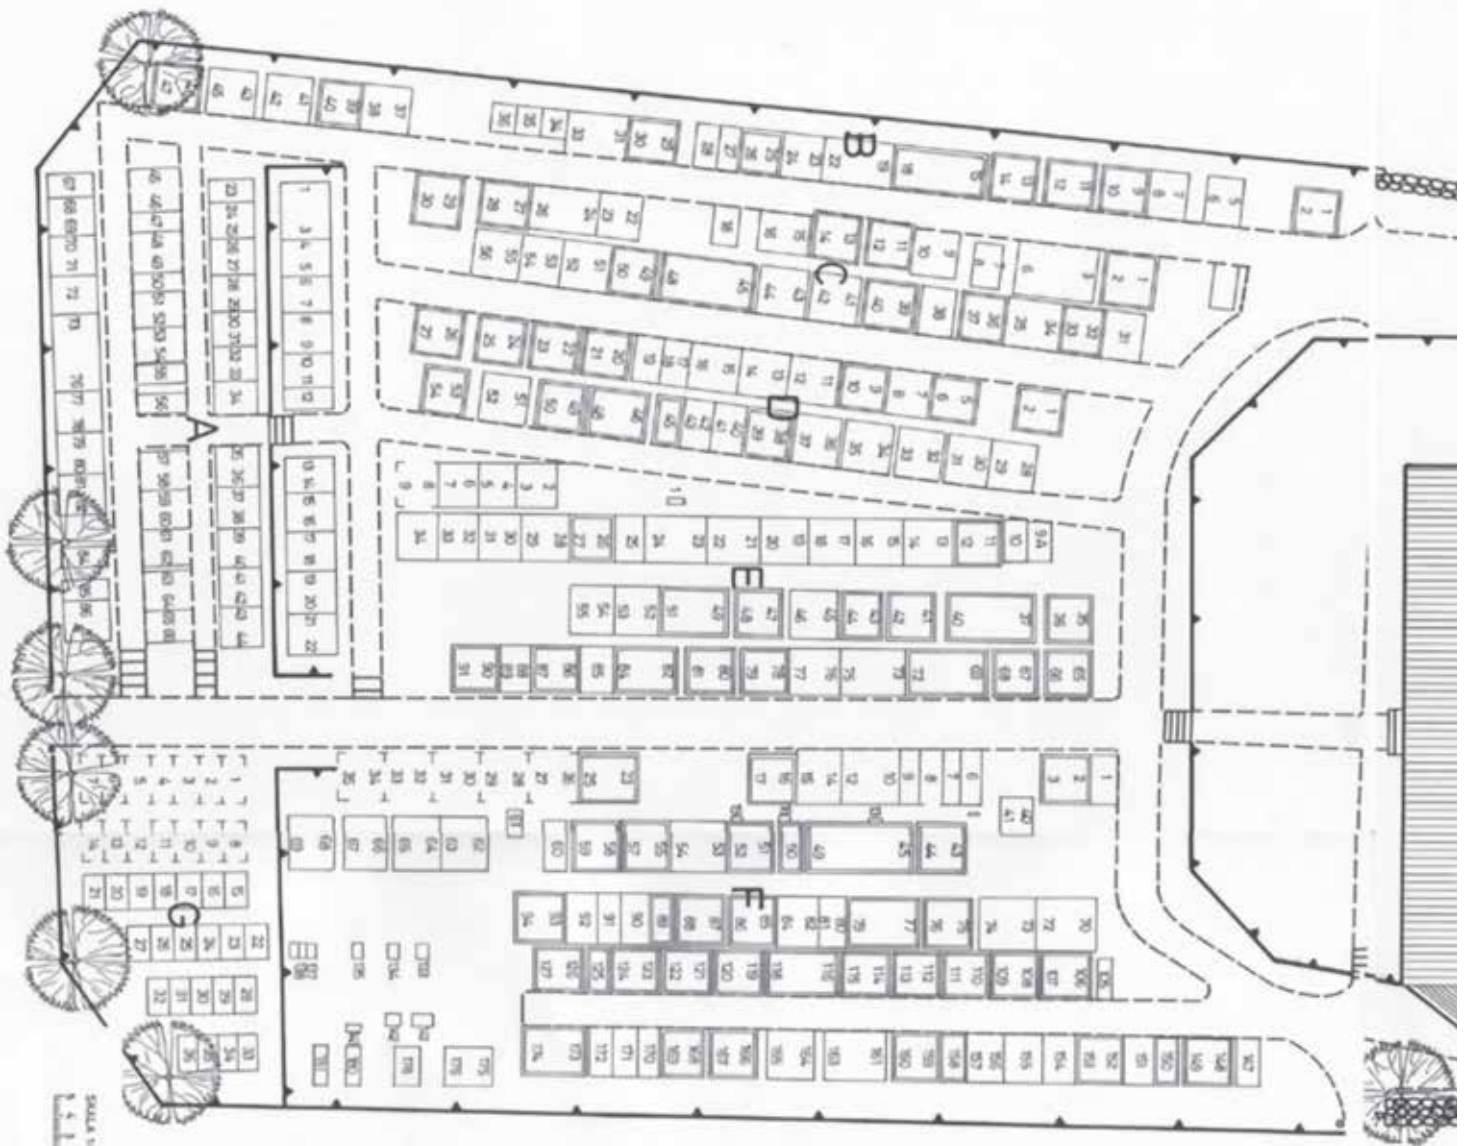
Hällstads kyrkogård, gravkarta. Källa:  
Ulricehamns pastorat.

- ☉ BUSGAR
- ⬜ BERG I DAGEN
- A KVARTERSBETECKNING
- ⬜ PARKUTRYTA

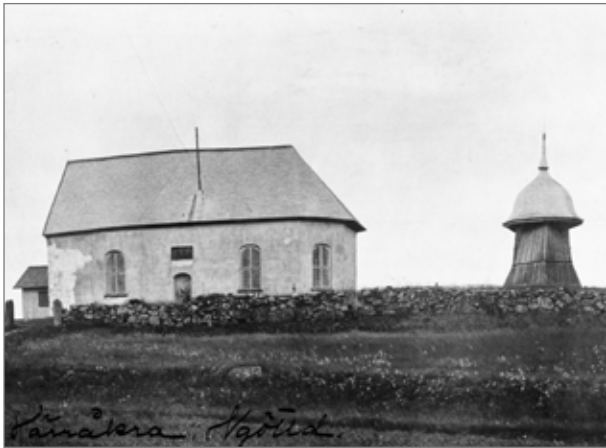
*Kärråkra kyrka 1903 utan torn med klockstapel. Källa: Riksantikvarieämbetet.*

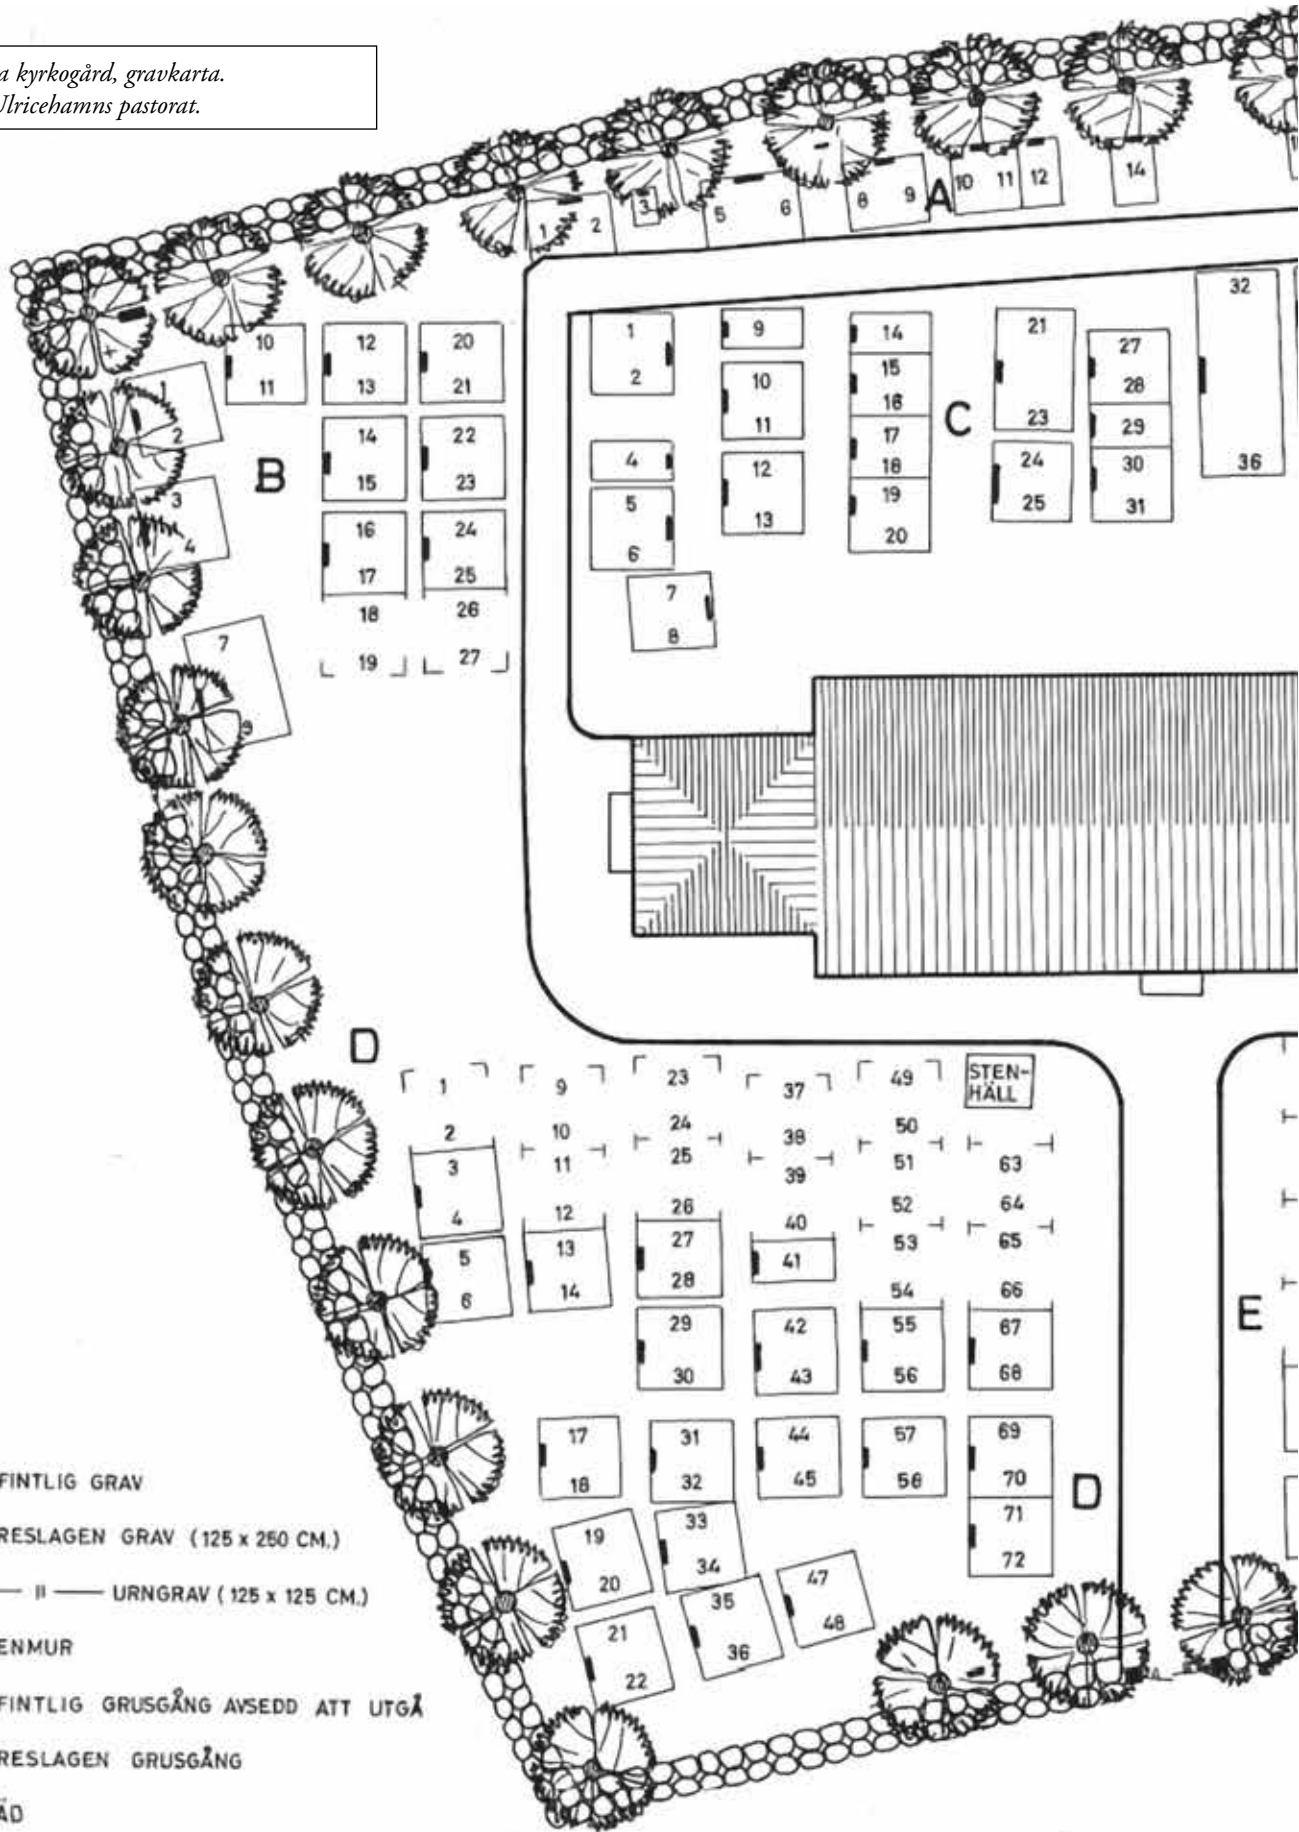
Kärråkra kyrkogård, gravkarta.  
 Källa: Ulricehamns pastorat.

**BETECKNINGAR**

- 1 BEFINTLIG GRAV
- 2 FÖRESLAGEN GRAV (125 x 250 CM.)
- 3 — || — URNGRAV (125 x 125 CM.)
-

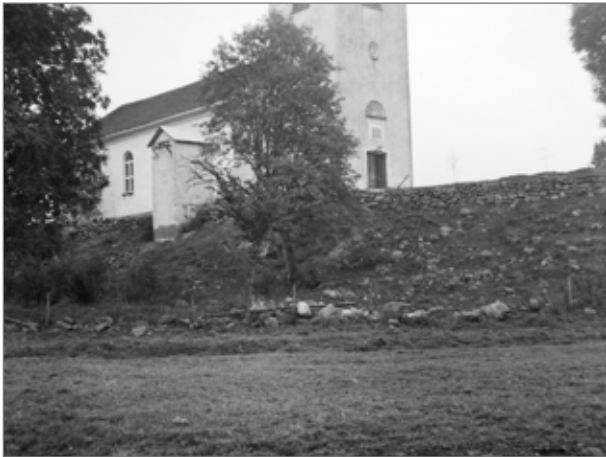
*Murums kyrka från norr med transformatorstationen.  
Källa: Riksantikvarieämbetet.*

bilddokumentation hade området norr om kyrkobyggnaden tidigare en öppnare karaktär där transformatorstationen samt den kuperade terrängen var synlig på ett annat sätt än idag. Kyrkogårdens västra del har tidigare varit relativt gles och oanvänd, ett område som idag har flertalet nyare vårdar. Stenramsgravar har på ett antal platser avlägsnats till förmån för gräsyta. Transformatorstationen norr om kyrkan, byggd 1950, används idag som förråd. I nordost intill stödmuren står ett mindre uthus, troligtvis från tidigt 1800-tal.

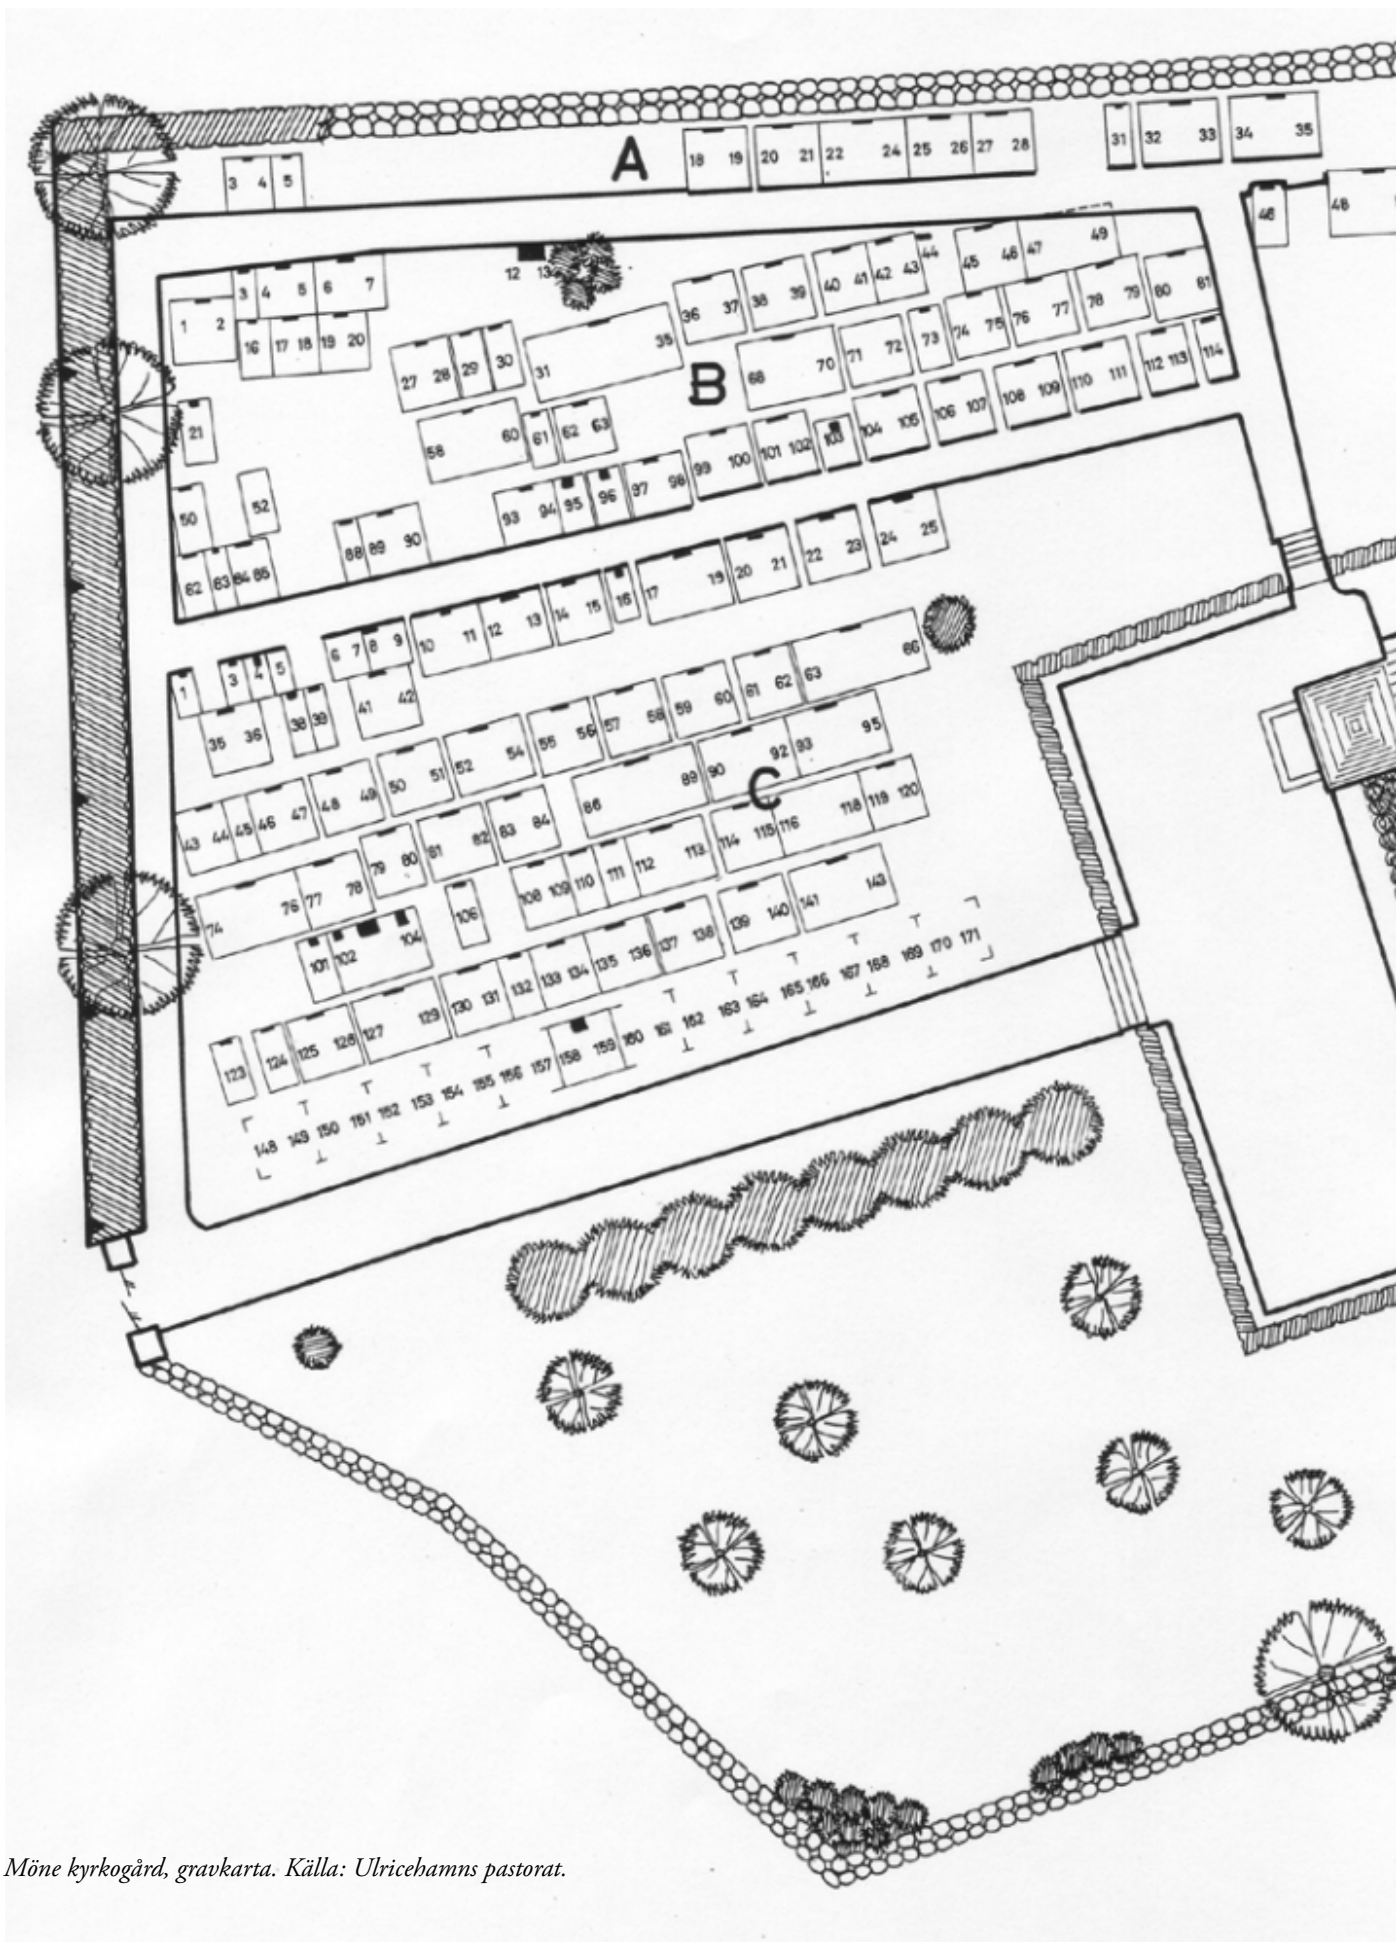
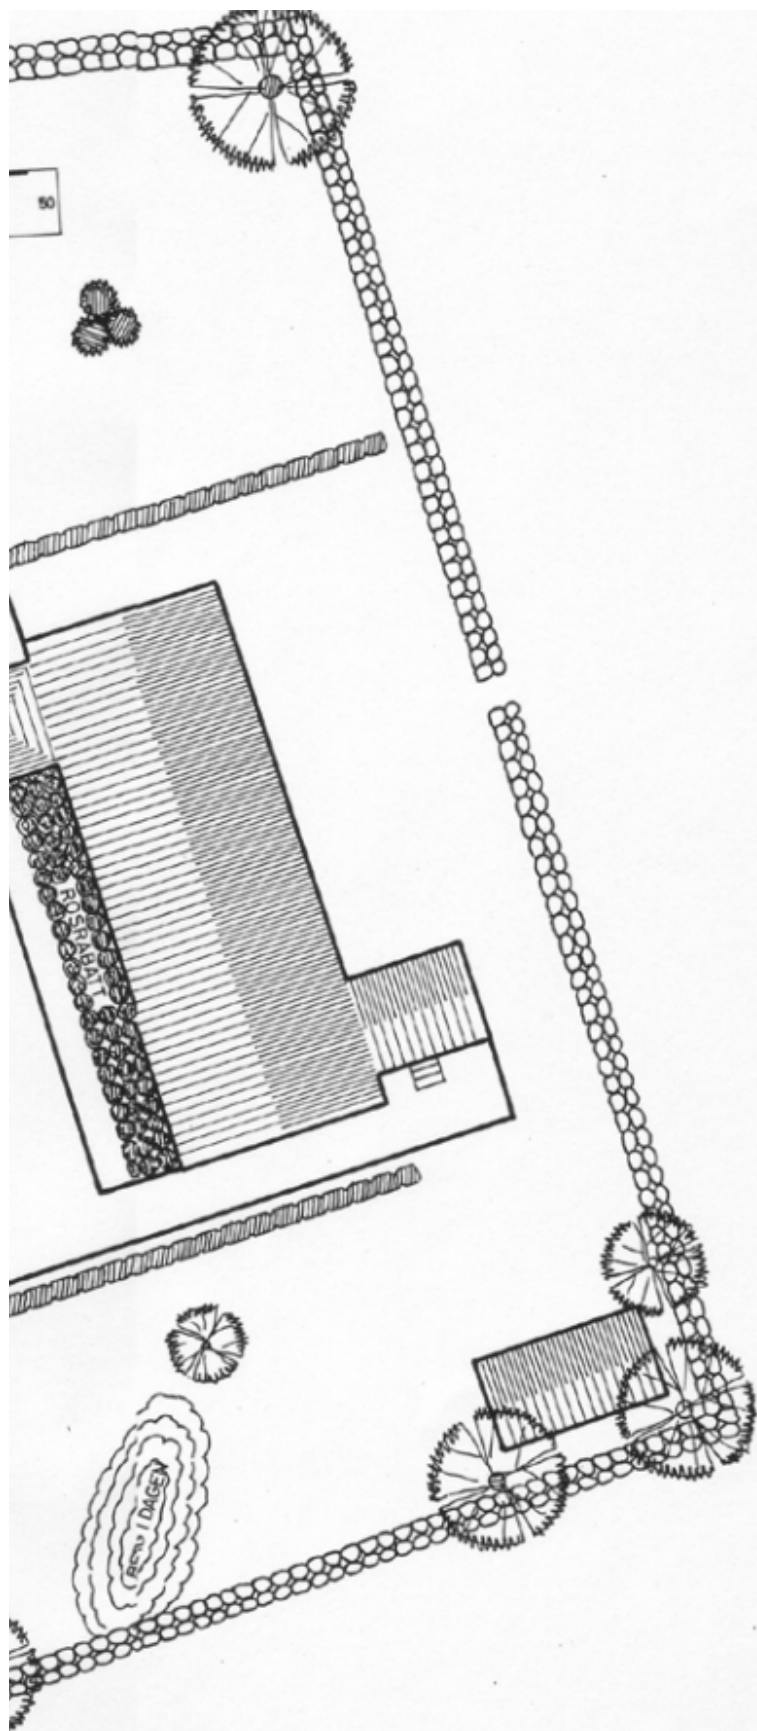
Möne kyrkogård, gravkarta. Källa: Ulricehamns pastorat.

- 1 BEFINTLIG GRAY
- 2 FÖRESLAGEN GRAYPLATS (250 x 250 CM.)
- 3
- STÖDMUR
-   STENMUR
-   HÄCK
-   TRÄD
-   BUSKE
- A** KVARTERSBETECKNING

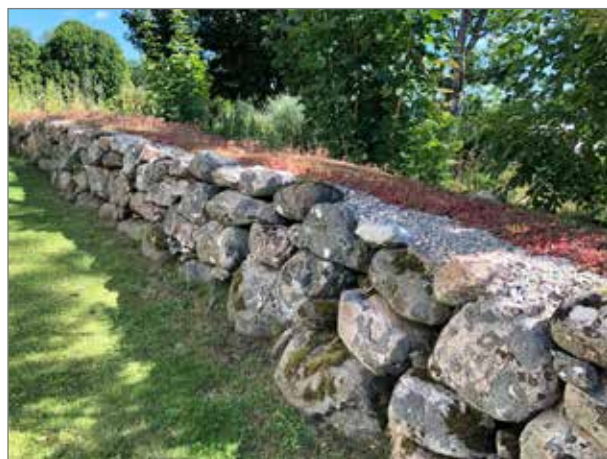
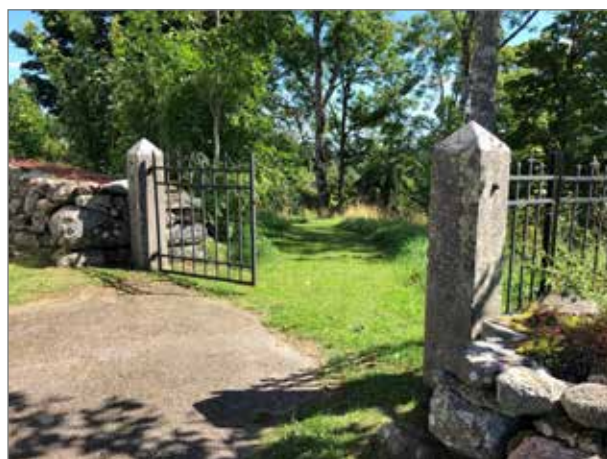
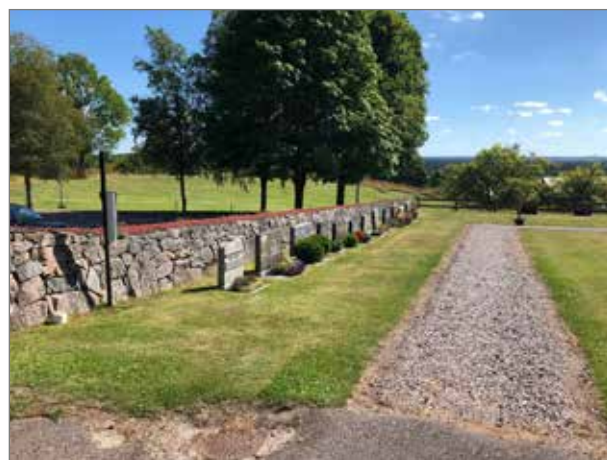
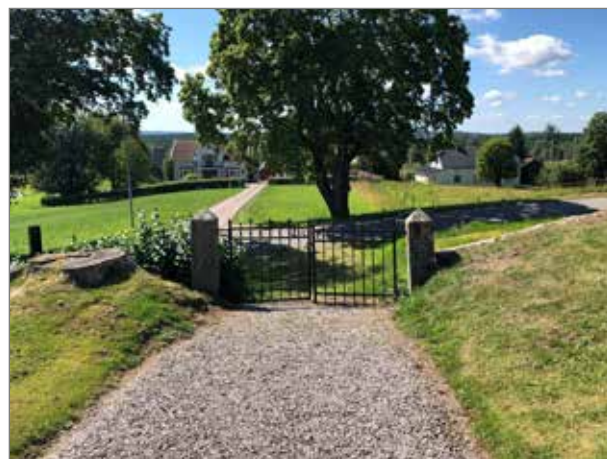
*I högerspalten, uppifrån och ned: Stenmur på kyrkogårdens östra sida. Grind med grindstolpar vid den östra entrén. Stenmur och grusgång på kyrkogårdens norra del. Grind med grindstolpar och grusgång på kyrkogårdens södra del.*

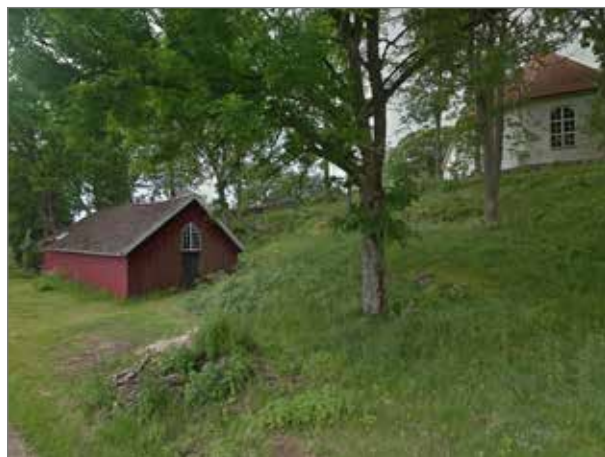
Förutom kyrkobyggnaden finns på kyrkogården norra del en ekonomibygnad. Byggnaden uppfördes 1973 och har ett sadeltak med rött tegel, fasader klädda med vit Mexisten och gavelrösten med vit locklistpanel. Fönsterbågarna är vita och dörrarna är röda. Öster om kyrkogården finns ett kyrkstall från tidigt 1900-tal med röda träfasader och sadeltak. Väster om kyrkobyggnaden och kyrkogården finns ett församlingshem byggt 1966. Byggnaden har fasader med vit Mexisten, sadeltak med svarta betongpannor, fönster med vit båge samt portar i vit och röd kulör.

*Kyrkstallet öster om kyrkogården.*

- Kyrkstallet är en unik byggnad som bör bevaras i sin materialitet och färgsättning
- Ekonomibygnaden och församlingshemmet har en 1960–1970-talskaraktär som bör bevaras i sin utformning och materialitet

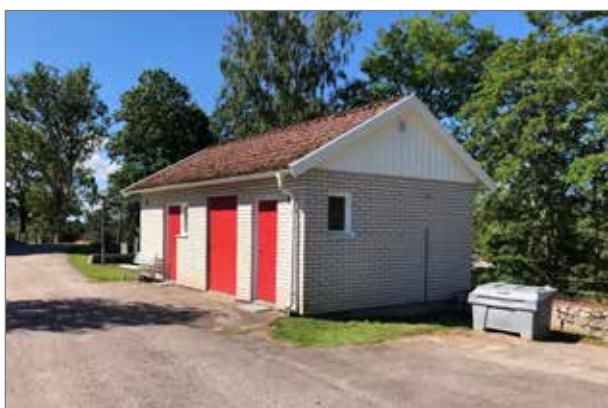
*Ekonomibygnaden på kyrkogårdens norra del.*

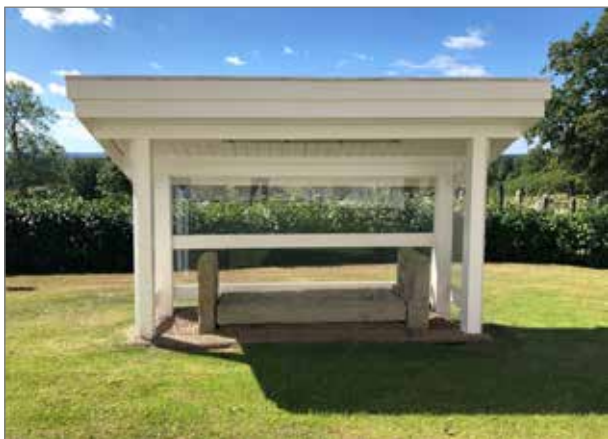
*Hällstadsmonumentet söder om kyrkan.*

- Hällstadsmonumentet och Schwartzenhoffska familjegraven är historiskt viktiga och monumentala vårdar unika för kyrkogården
- Vårdar med titlar som hemmansägare och lantbrukare speglar bygdens historia
- Vårdar med gårdsnamn ger en tydlig lokal förankring
- Kyrkogårdens södra del med stenramsgravar och höga, monumentala vårdar är viktigt element för kyrkogårdens karaktär
- Tydliga skillnaden mellan äldre del av kyrkogård (norra delen av södra kyrkogården) och yngre (söder del av södra kyrkogården samt norra kyrkogården) är kulturhistoriskt intressant ur en kyrkogårds utvecklingsperspektiv

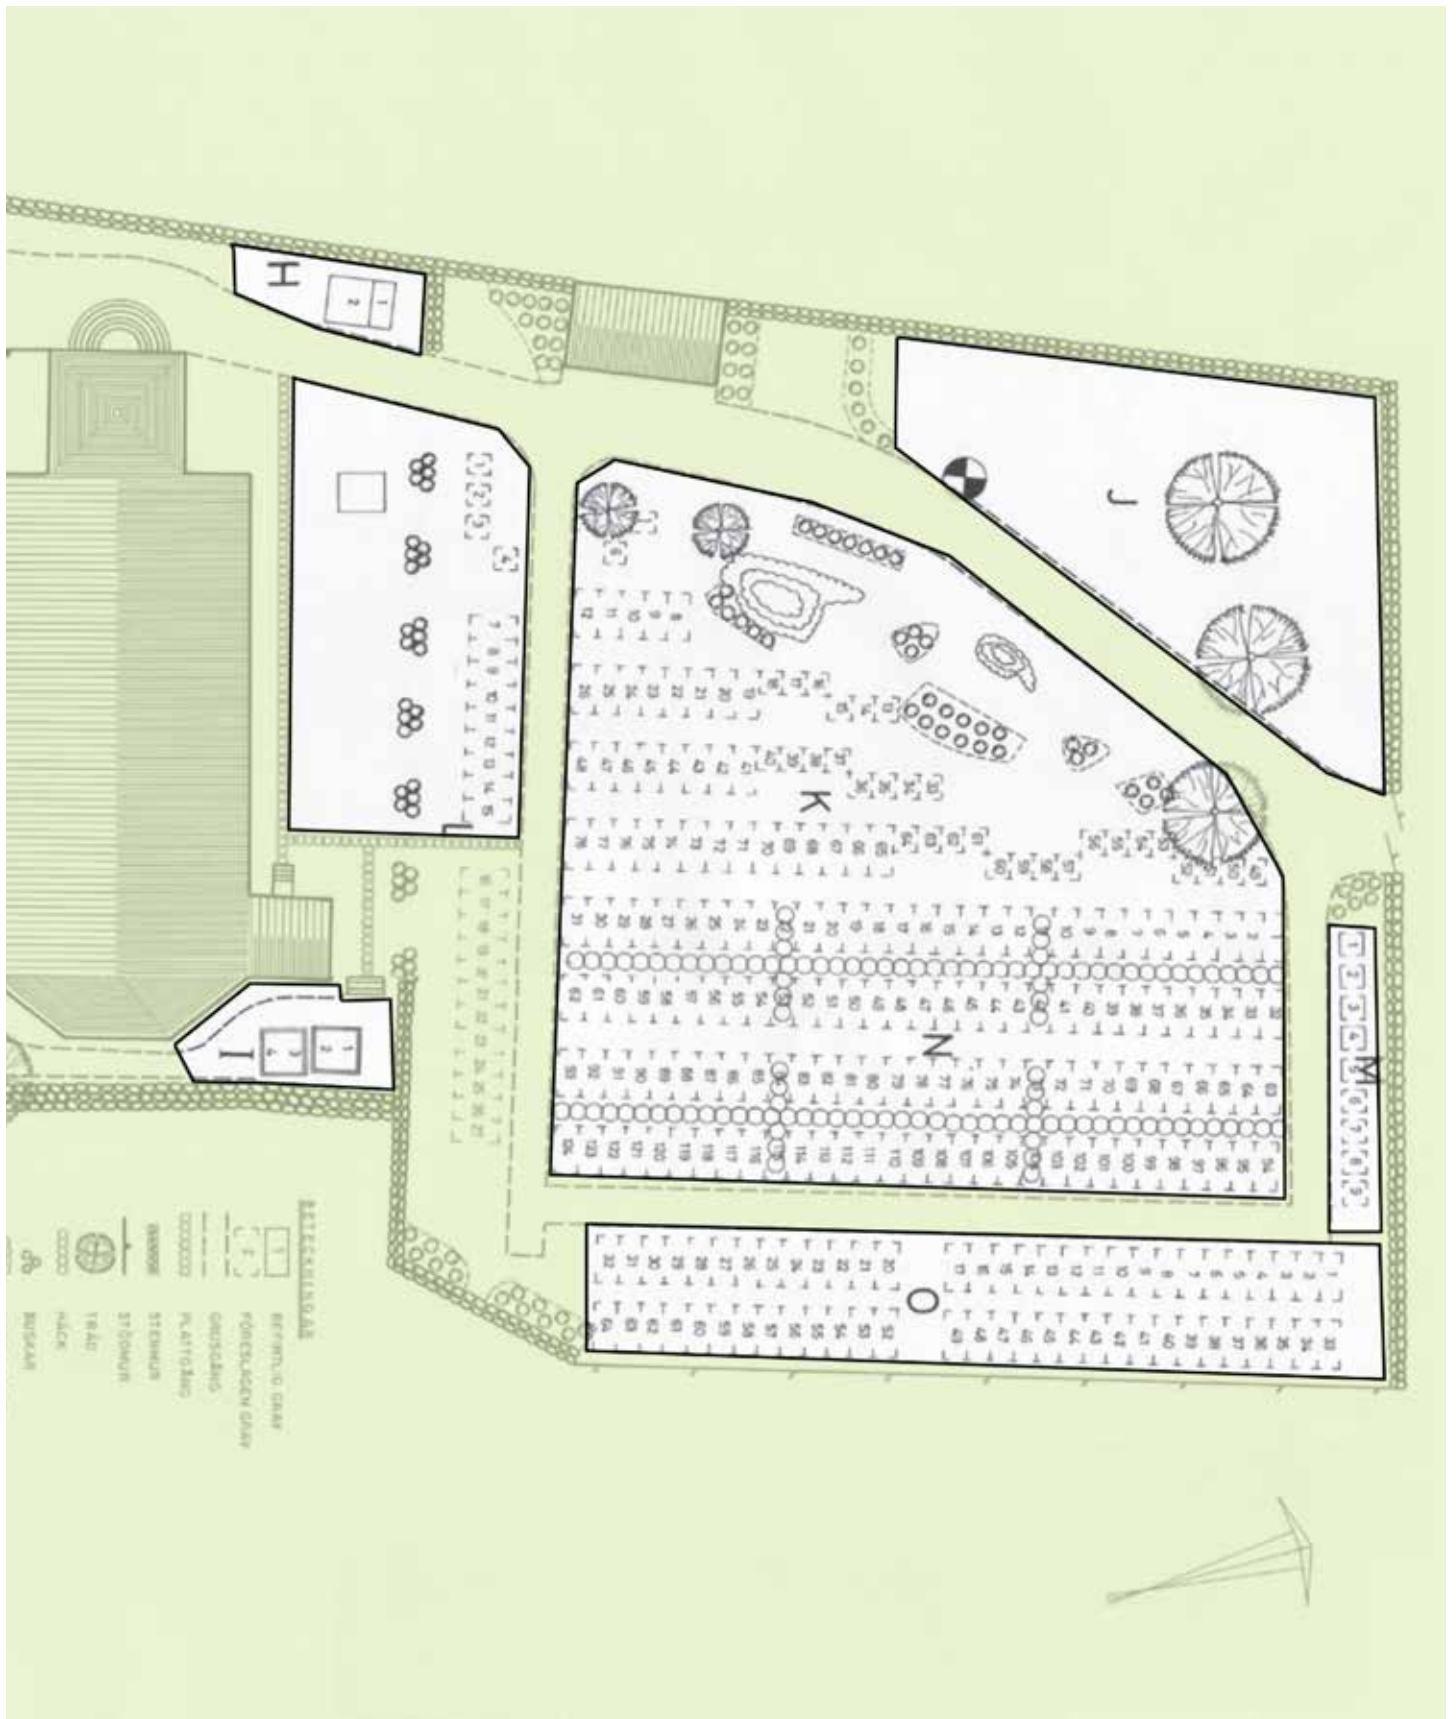
Hällstads kyrkogård har i inventeringen fjorton kvarter; A, B, C, D, E, F, G, H, I, J, K+N, L och O. Kvarteren A till G ligger på den södra delen av kyrkogården, kvarteret H på den västra delen, kvarteret I på den östra delen och kvarteren J till O på den norra delen. Kyrkogårdens södra del har i sin helhet en ålderdomlig karaktär med höga monumentala vårdar och stenramsgravar.

Grusade gångar bidrar till ett högt kulturhistoriskt värde och en karaktär av en kyrkogård från sent 1800-tal. Den del längst söderut, tillsammans med den norra delen av kyrkogården, är inte lika känsliga för förändringar då de har en modernare karaktär med låga vårdar i rader. De mindre områden på kyrkobyggnadens östra och västra sida är kulturhistoriskt intressanta med få vårdar nära kyrkan och mer känsliga för förändringar.

Kyrkogårdens södra del har en ålderdomlig prägel vilken bör bevaras genom bibehållna kulturhistoriskt viktiga gravanordningar, stenramsgravar, höga vårdar, grusade gångar och träd

Kvarterens uppdelning bör bevaras genom bibehållna grusgångar och tuktade gräsmattor

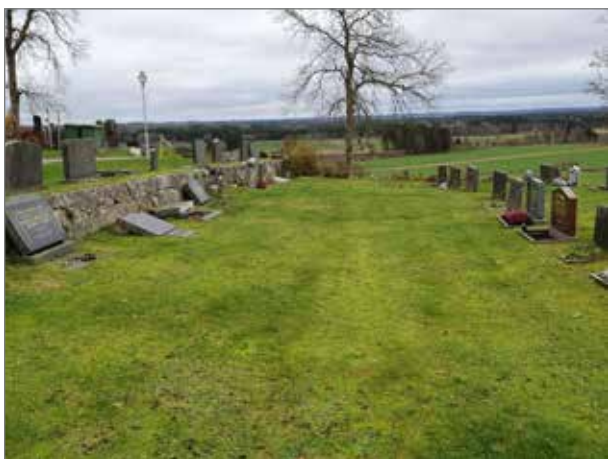
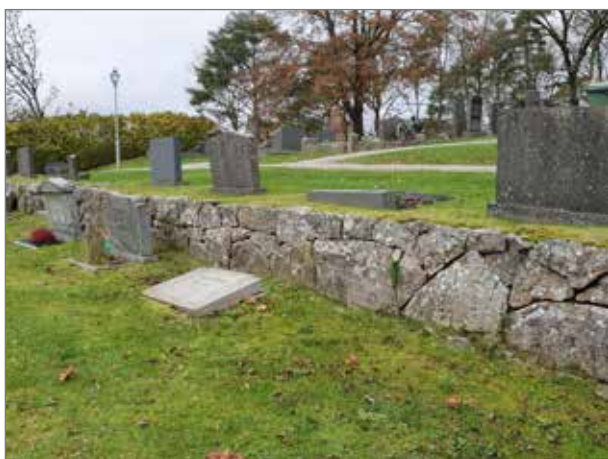
Kvarter A är ett kvarter med vårdar som tillkom efter 1945. Det är ett plant kvarter som präglas av raka led med portföljvårdar. Kvarteret avgränsas i norr av en kallmurad stödmur mot den äldre delen av kyrkogården, i öster av en grusad gång samt av kyrkogårdens yttre gräns i söder och väster.

*Gravvårdar och miljö inom kvarter A.*

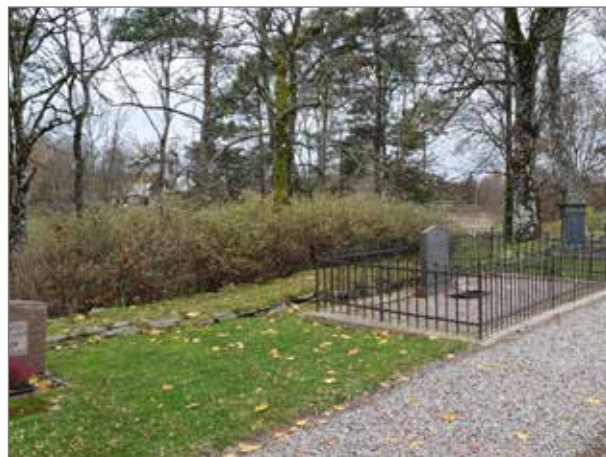
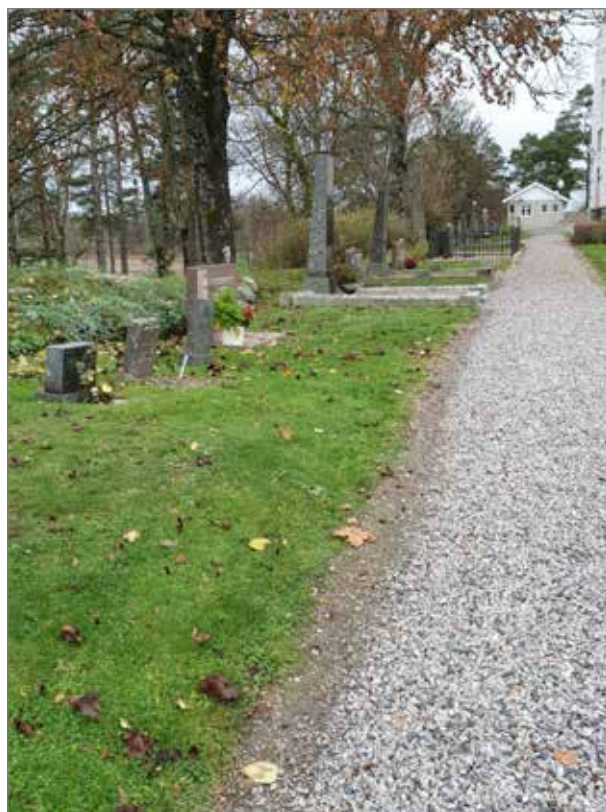
Kvarter B är ett långsmalt kvarter i nord-sydlig riktning som ligger sydväst om kyrkobyggnaden, och avgränsas av en grusad gång i öster och en stödmur i väster. Kvarteret har något yngre vårdar i den södra delen, äldre vårdar i den norra delen varav ett antal stenramsgravar.

*Gravvårdar och miljö inom kvarter B.*

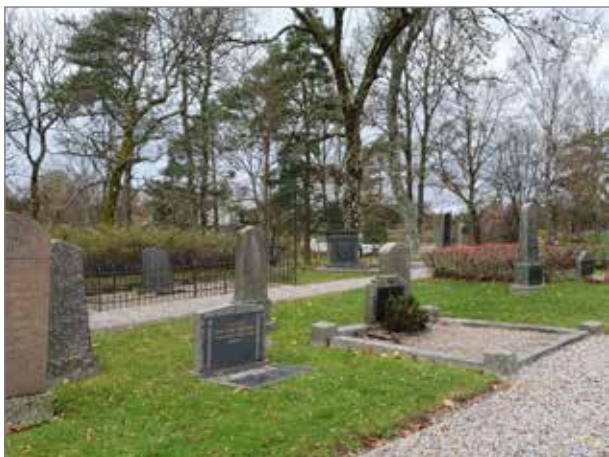
Kvarter C är ett långsmalt kvarter i nord-sydlig riktning som ligger söder om kyrkobyggnaden och som sluttar något åt söder. Kvarteret präglas av flertal höga och

mycket höga vårdar med monumentalitet i utförandet. Av dessa är flertalet stenramsgravar. Kvarteret avgränsas av grusade gångar i öster och väster och avslutas i söder av en monumental stenramsgrav.

*Gravvårdar och miljö inom kvarter C.*

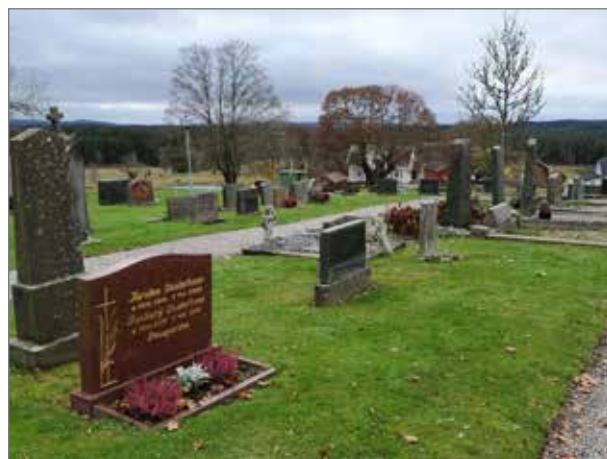
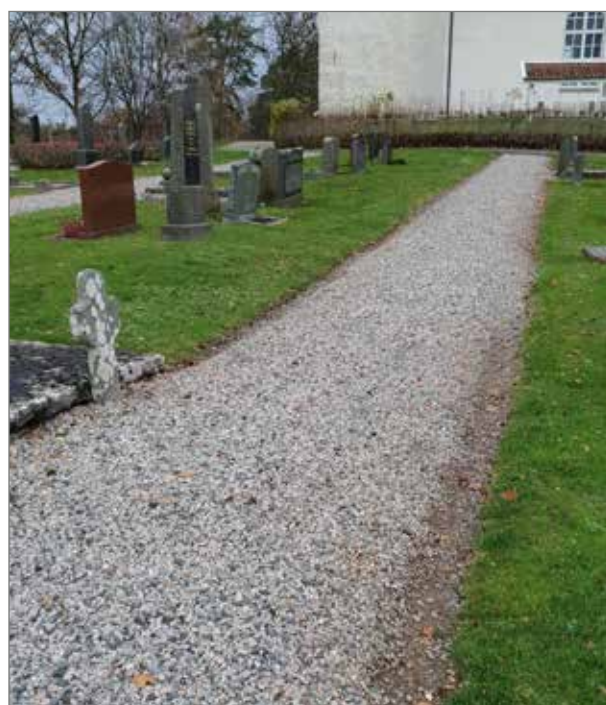
Kvarter D är ett långsmalt kvarter i nord-sydlig riktning som ligger söder om kyrkobyggnaden och som sluttar något åt söder. Kvarteret präglas av flertalet höga och monumentala vårdar, flertalet stenramsgravar. Inom området finns även flertalet yngre vårdar. Kvarteret avgränsas av grusade gångar i öster och väster. Inom kvarteret finns en ålderdomlig vård från 1700-talet med stenhäll och två stenkors.

*Gravvårdar och miljö inom kvarter D.*

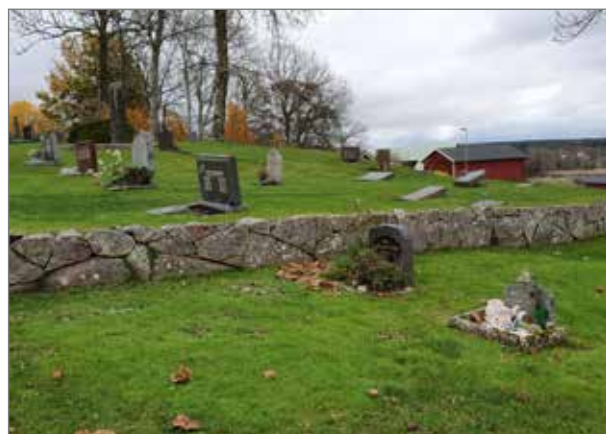
Kvarter G är ett mindre flackt område söder om kyrkobyggnaden som tillkom vid utvidgningen 1945. Området är glesat med mindre vårdar där flertalet är barngravar. Kvarteret avgränsas av en större grusad gången i väster, en stödmur i norr mot den äldre delen av kyrkogården samt mot söder med en stödmur.

*Gravvårdar och miljö inom kvarter G.*

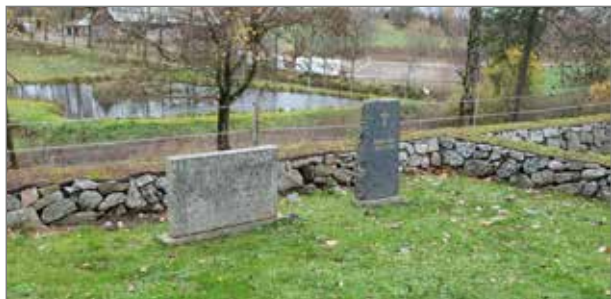
Kvarter H är ett litet område väster om kyrkans ton och byggnadens huvudentré. Kvarteret innehåller endast två vårdar från 1920-talet. Avgränsas av en asfalterad väg i öster och kallmurade stenmurar mot väster och norr.

*Gravvårdar och miljö inom kvarter H.*

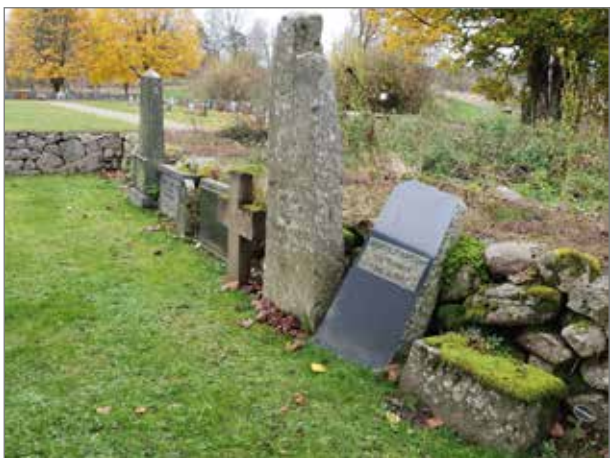
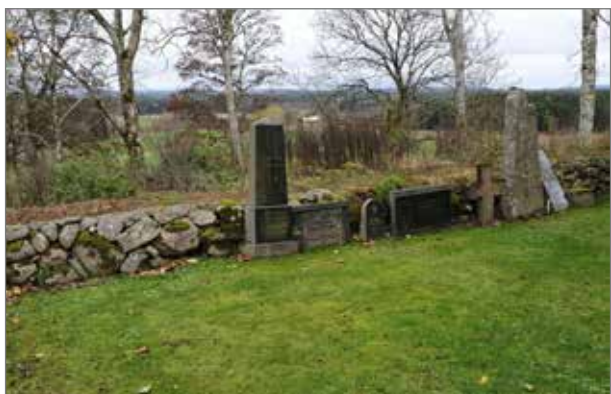
Kvarter I är ett litet kvarter öster om kyrkobyggnaden intill koret. Kvarteret präglas av vårdar som står tätt placerade intill varandra intill och mot stenvuren i öster. Vårdarna har ett varierat utseende och ålder. Bland vårdarna märks en unik betongvård i form av ett kors från 1910-talet.

*Gravvårdar och miljö inom kvarter I.*

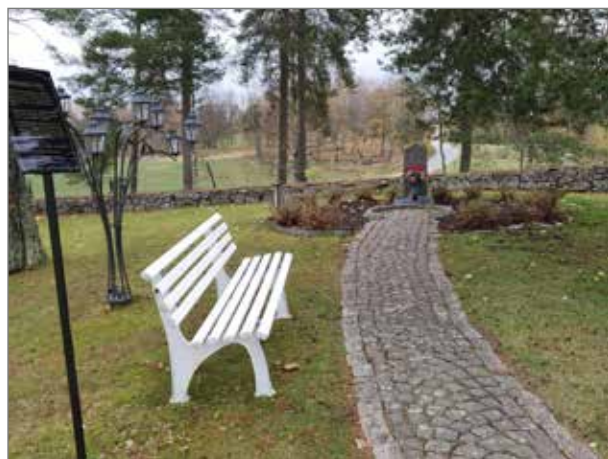
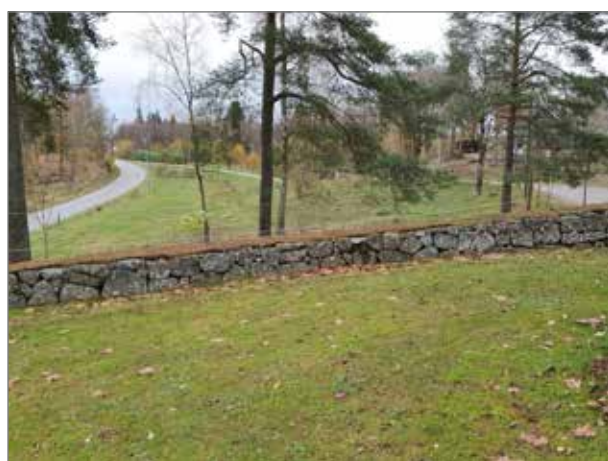
Kvarter J är en minneslund anlagd 2002. Kvarteret ligger norr om kyrkobyggnaden intill kyrkogårdens större infartsentré. Minneslundens består av en stenlagd gång av små- och storgatsten som avslutas i en rundel av samma material omgiven av planteringar med buskar samt en stenvård. På området finns ett par större tallar. Vid lunden finns en ljusbärare med lyktor.

*Gravvårdar och miljö inom kvarter J.*

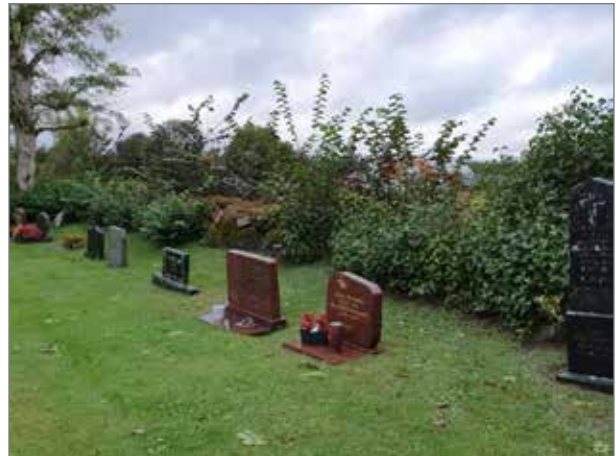
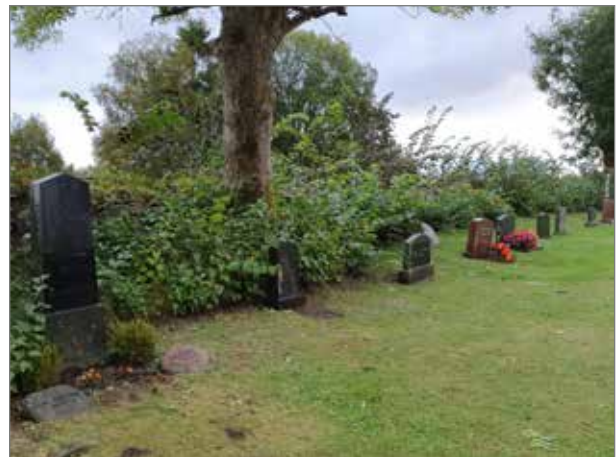
Kvarter A ligger norr om kyrkobyggnaden och är ett långsmalt kvarter i öst-västlig riktning längs med omgärdningen i norr. Området har en variation av vårdar, äldre och yngre i en rad. Ett par ålderdomliga vårdar är placerade intill omgärdningen i norr. Omgärdning-

en i norr, stenvuren och trädkrans, avgränsar kvarteret mot norr.

*Gravvårdar och miljö inom kvarter A.*

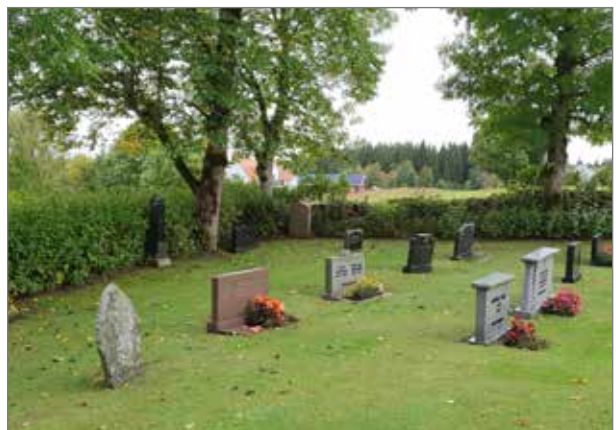
Kvarter B ligger väster om kyrkobyggnaden och är ett relativt flackt område med en variation av äldre och yngre vårdar, inklusive ett par ålderdomliga vårdar. Området avgränsas mot norr och väster av stenvuren och trädkrans.

*Gravvårdar och miljö inom kvarter B.*

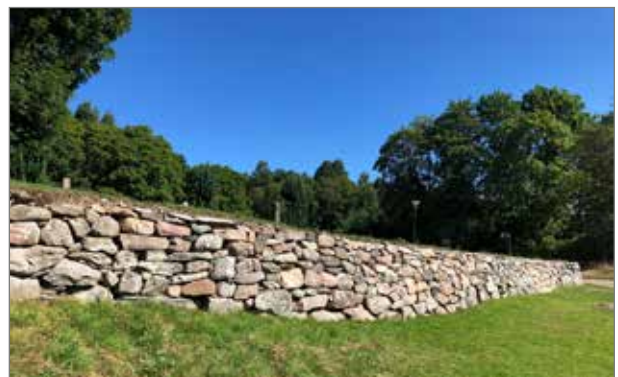
*Stenmurs/stödmur vid kyrkogårdens södra avgränsning.*

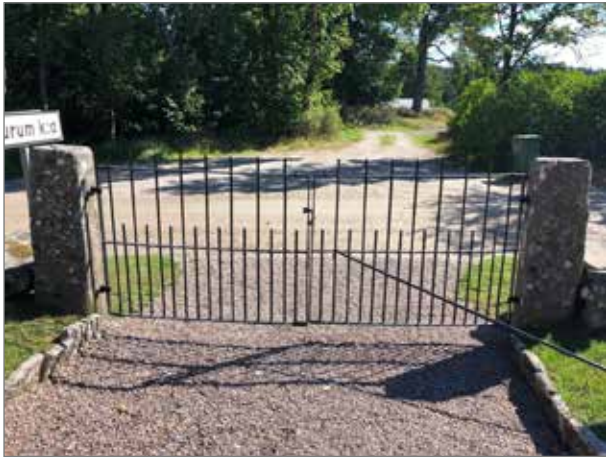
*Grind med grindstolpar vid kyrkogårdens östra entré.*
