# Kulturhistorisk vård- och underhållsplan

# Hällstads församlings

# kyrkogårdar

Ulricehamns pastorat  
Västra Götalandsregionen  
Förvaltningen för kulturutveckling  
Kulturmiljö

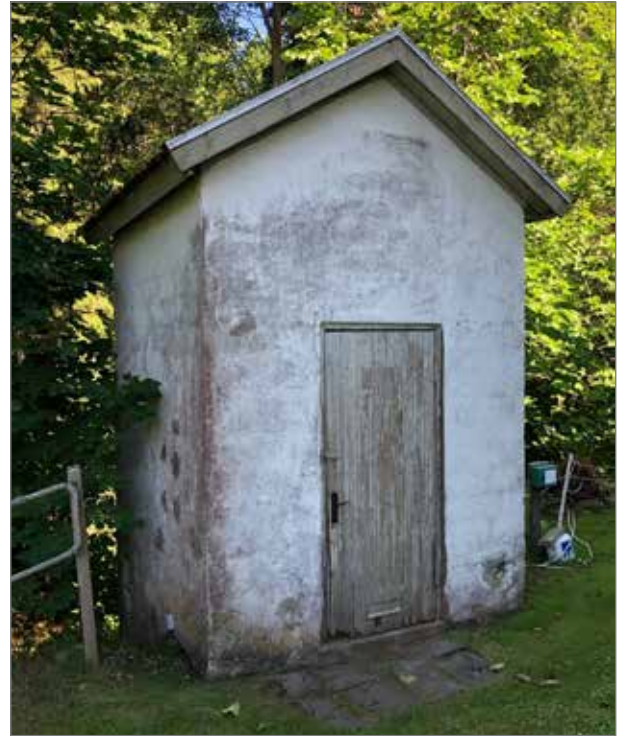
*Den före detta transformatorstationen norr om kyrkan.*

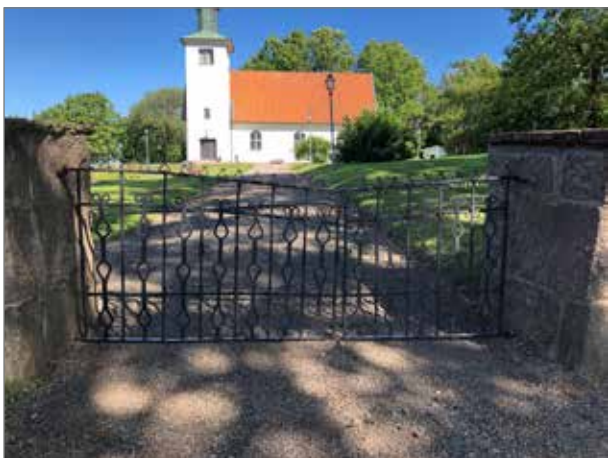
Grind med grindstolpar vid kyrkogårdens södra entré.

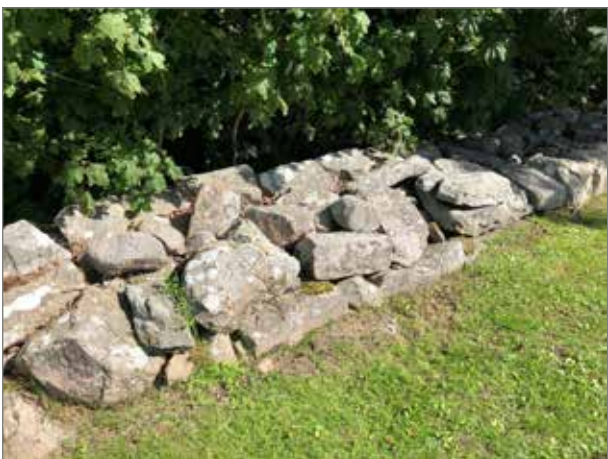
Stenmur norr om kyrkan.

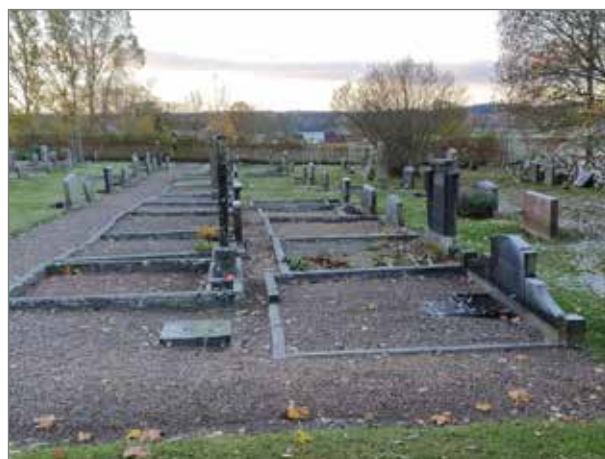
Stenramsgravar på kyrkogårdens södra del.

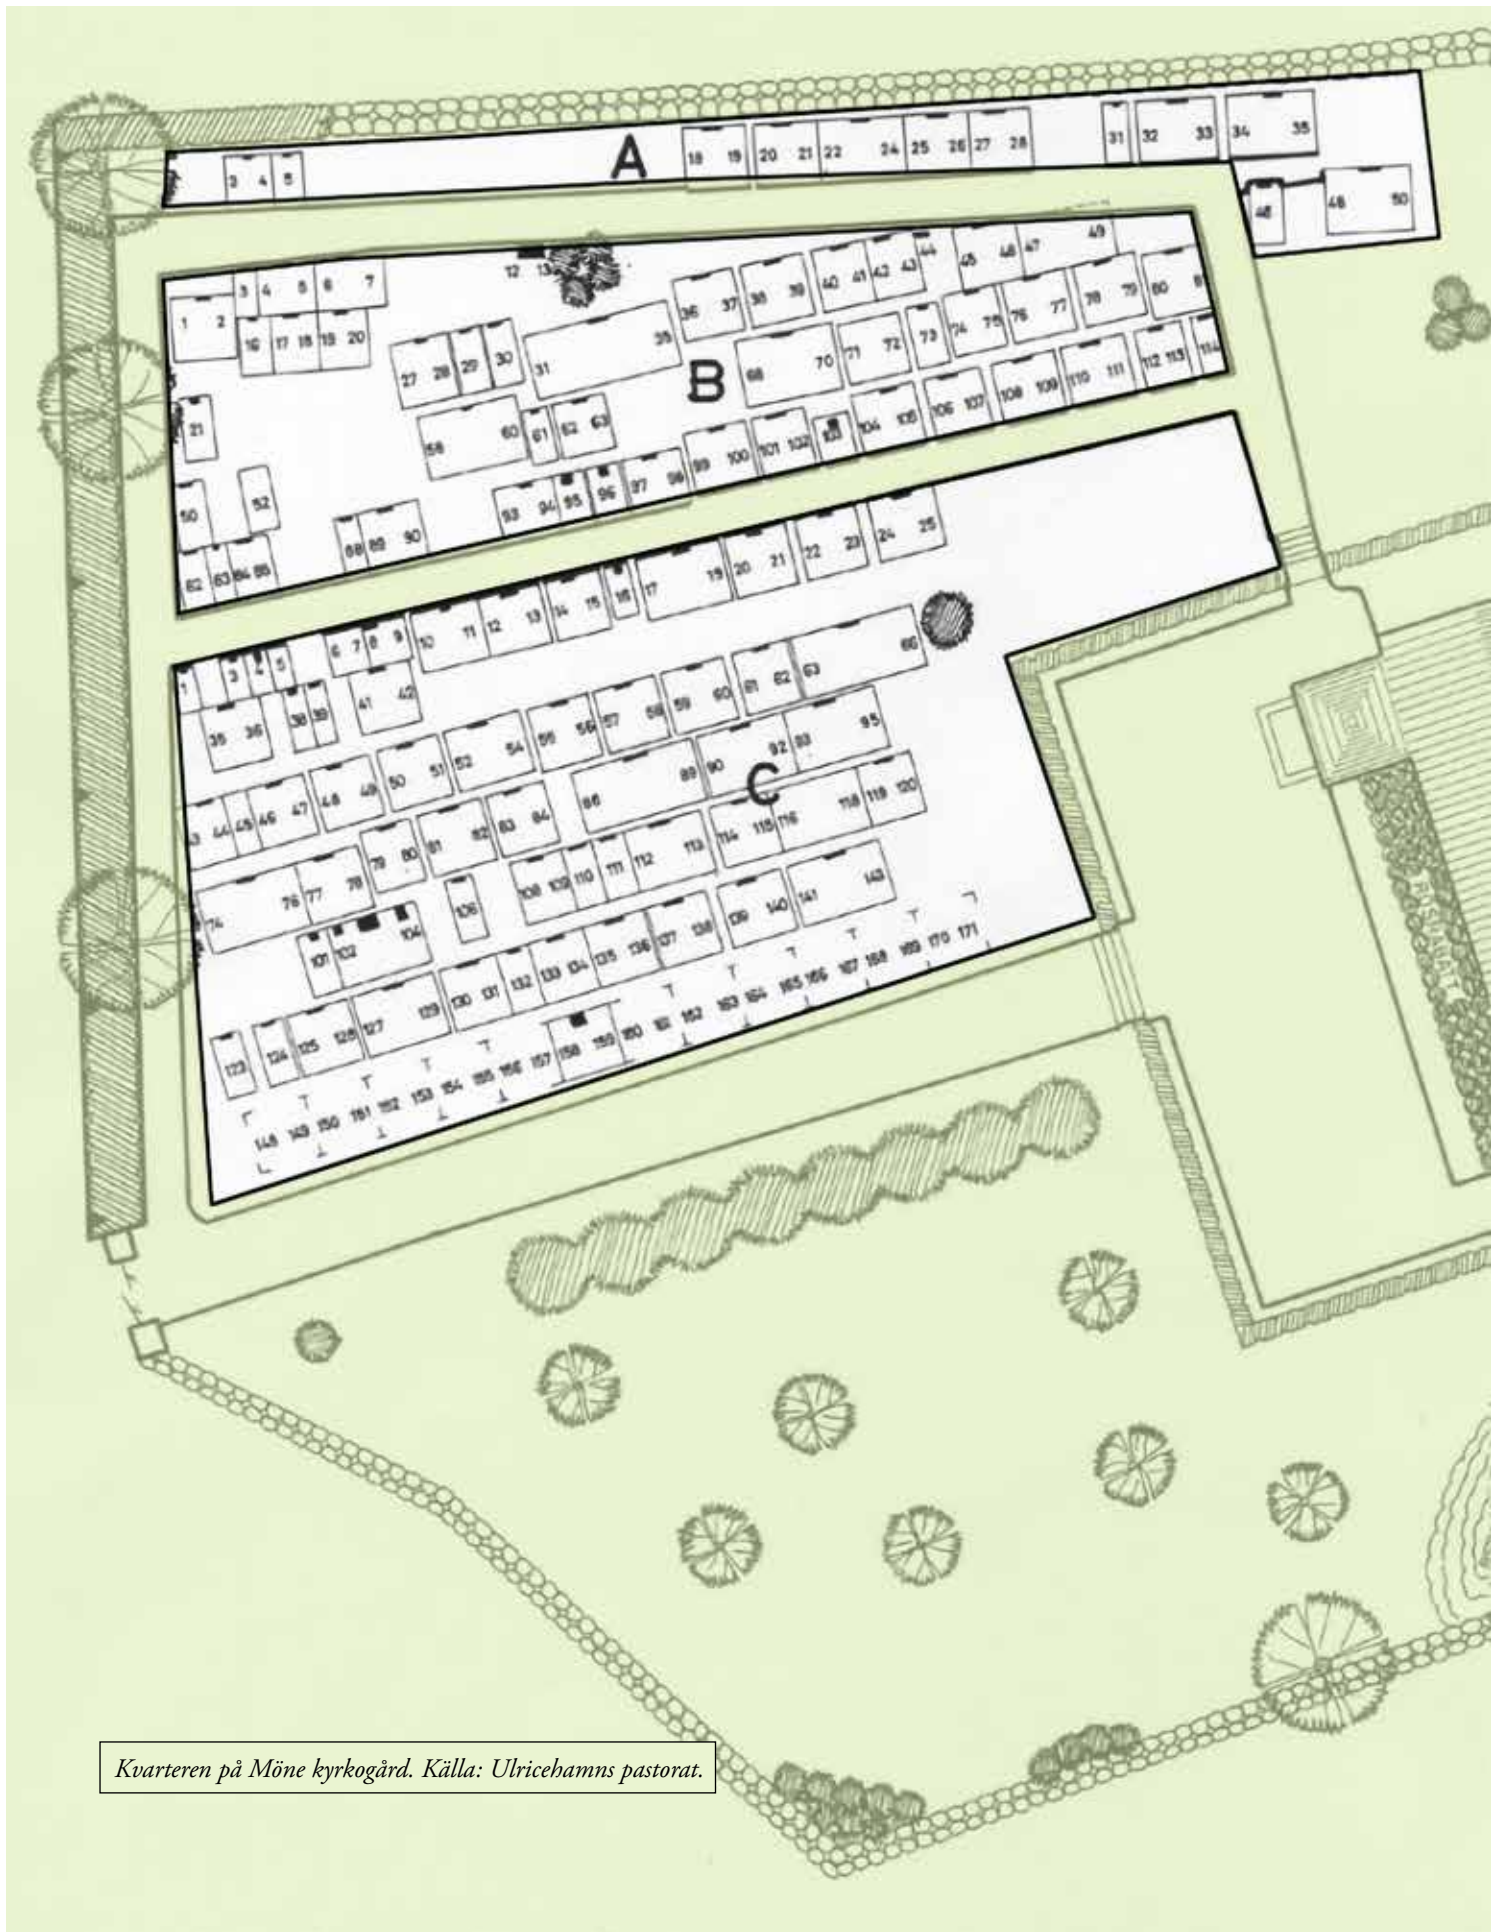
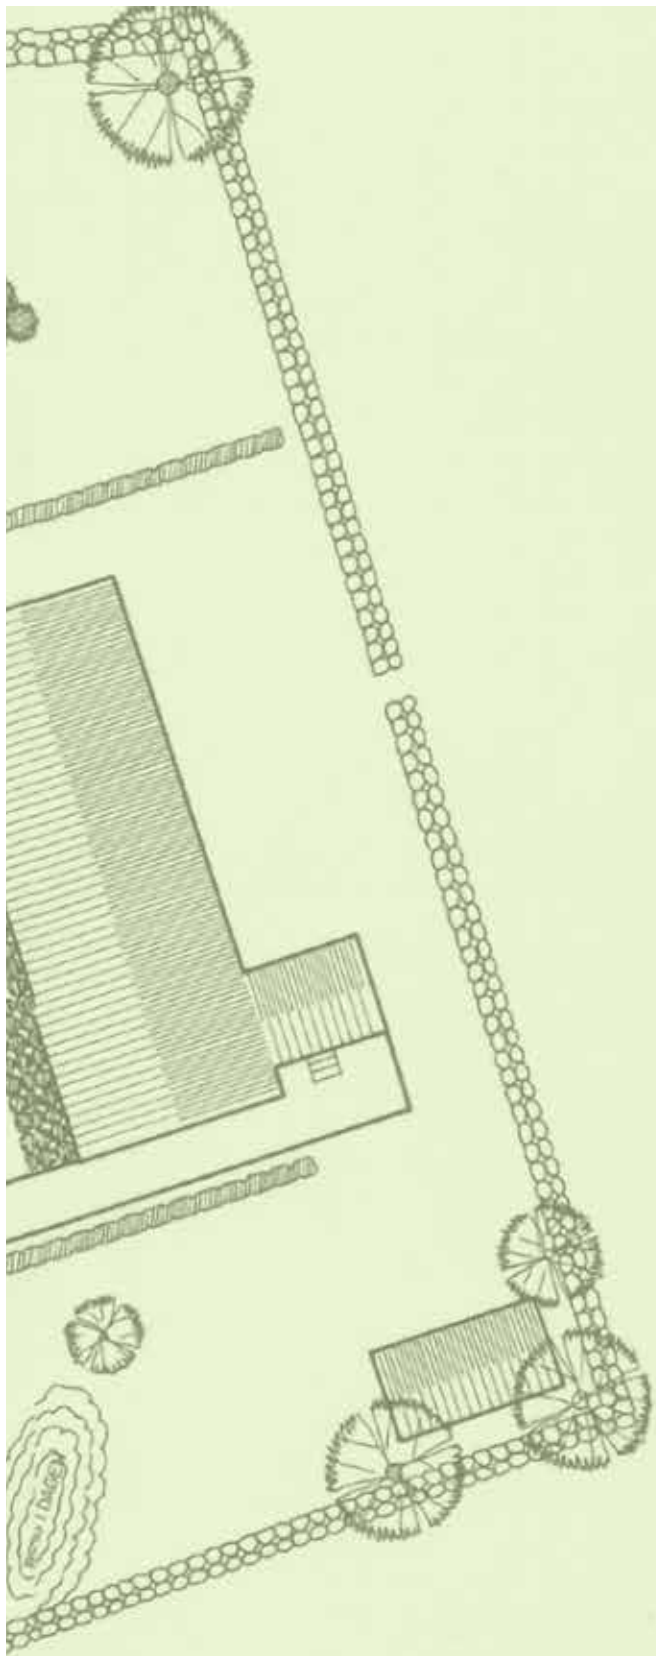
*Kvarteren på Möne kyrkogård. Källa: Ulricehamns pastorat.*

- 1    BEFINTLIG GRÄV
- 2    FÖRESLAGEN GRÄVPLATS (250 x 250 CM.)
- 3
- STÖDMUR
- ⊞    STENMUR
- ▨    HÄCK
- ☼    TRÄD
- ⊙    BUSKE
- A    KVARTERSBETECKNING

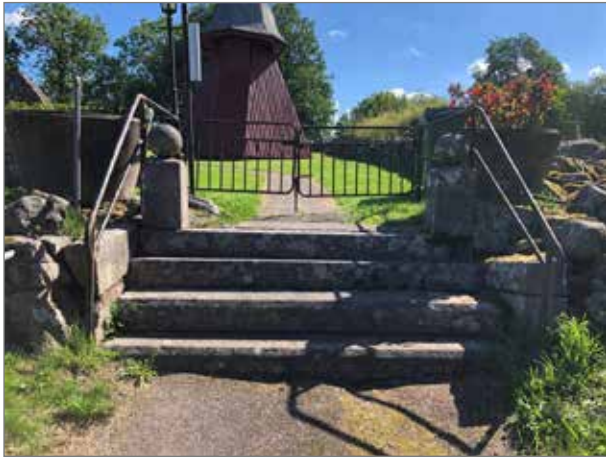
*Trappa, grind och grindstolpar vid kyrkogårdens västra entré.*

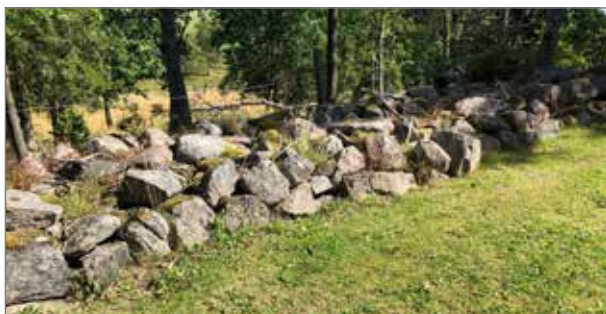
*Stenmur väster om ruinen.*

Kyrkogården omgärdas av en kallmurad stenmur som i väster är en stödmur. Omgärdningen består även av häckväxter. Växtligheten består i övrigt av buskage runt ruinkyrkan. En snedställd gång med betongplattor leder från huvudentrén till en grusad gång som löper i nord-sydlig riktning mellan ruinkyrkan och kyrkogårdens andra entré i söder. Denna entré har grindstolpar i metall och smidesgrindar.

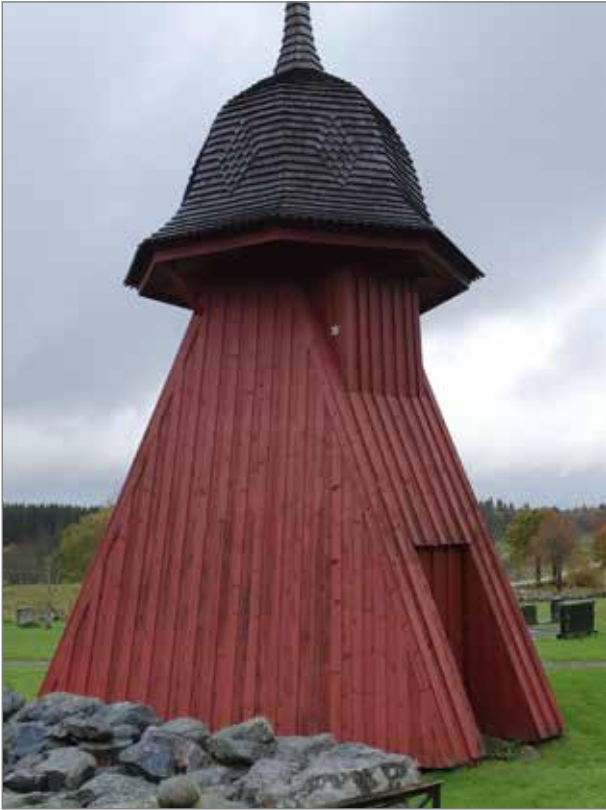
*Klockstapeln.*

Förutom ruinkyrkan har kyrkogården en klockstapel som uppfördes 1726–1727. Byggnaden har rödfärgade lockpanelfasader och ett torntak av spån. Byggnaden har en klocka daterad 1681.

Klockstapeln är ålderdomlig och en viktig byggnad på kyrkogården. Den bör underhållas antikvariskt korrekt

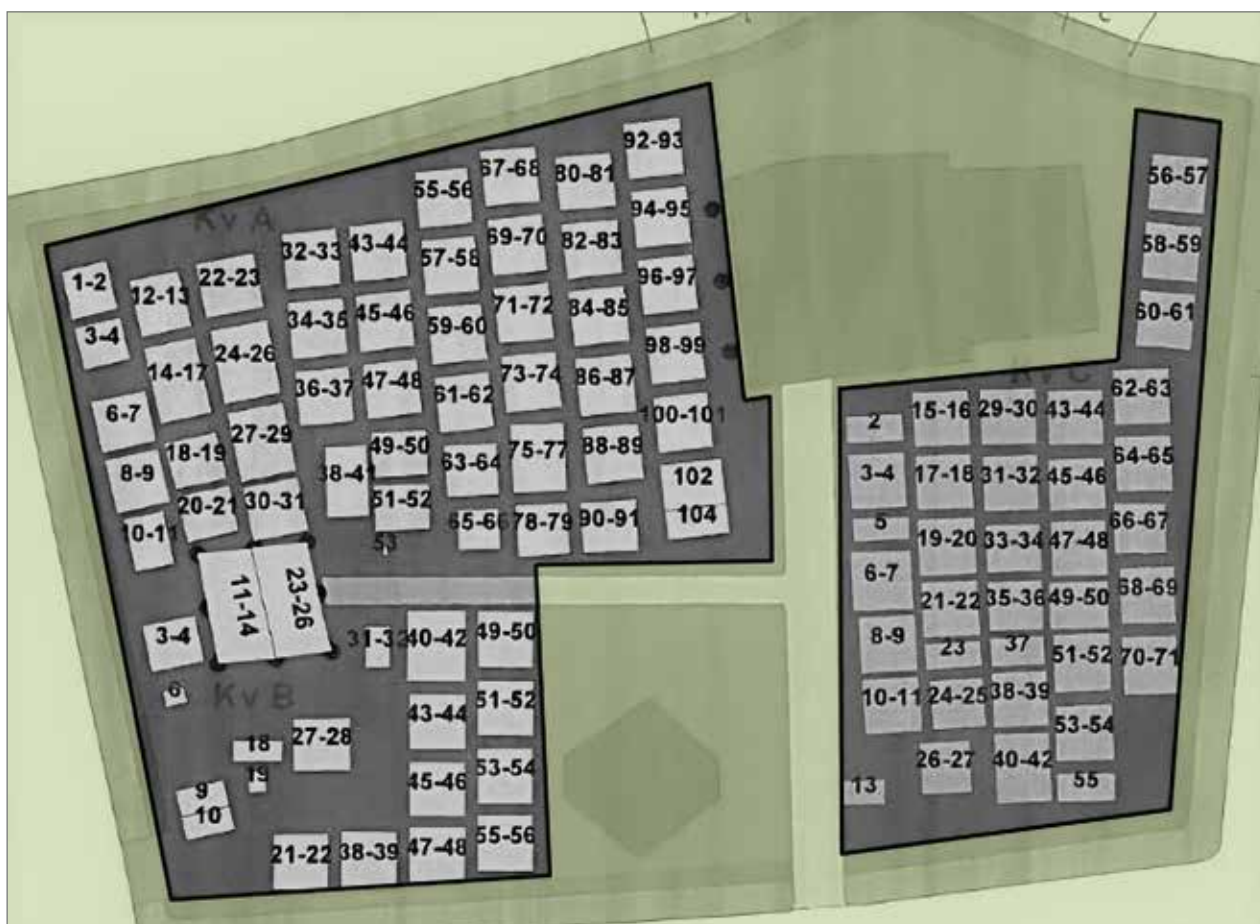
*Kvarteren på Södra Vånga kyrkogård. Källa: Ulricehamns pastorat.*

Södra Vånga kyrkogård består av tre kvarter med i inventeringen har dessa slagits samman och blir två kvarter; A+B och C. Kvarter A+B ger ett ålderdomligt intryck och en ålderdomlig karaktär genom en variation av vårdar av olika ålder, storlek och utformning. Området är delvist glest och ger i vissa delar intryck mer av en parkmiljö. Kvarteret C har en mer traditionell utformning med en flack placering men med flera ålderdomliga vårdar som ger området sin karaktär.

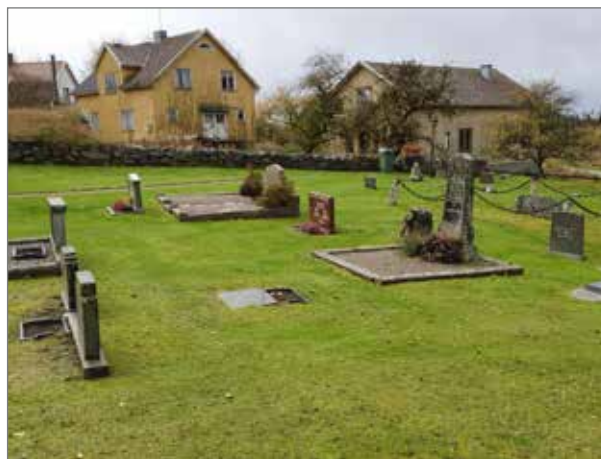
*Gravvårdar och miljö inom kvarter A+B.*

Kvarter A och B är ett sammanslaget kvarter väster om kyrkoruinen. Kvarteret avgränsas med klassmursomgörning som även är stödmur mot väster. En snedställd gång med betongplattor leder upp mot en grusad gång, mot ruinen. Växtligheten begränsas till området vid ruinen. Marken lutar svagt mot väster. Inom kvarteret står klockstapeln. Gravvårdarna är av varierad ålder, mestadels äldre vårdar från sent 1800-tal och tidigt 1900-tal. Inom kvarteret finns ett par stenramsgravar och en större minnesplats för familjen Mannerfelt, som består av stenspällare och kätting samt en natursten med inskription. En äldre kalkstensvård finns i kvarteret, fö-

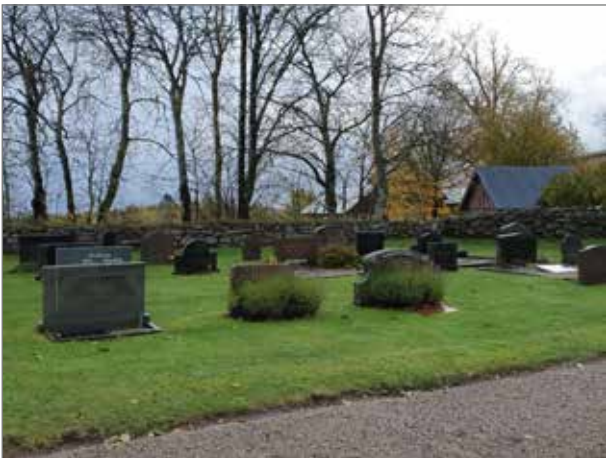
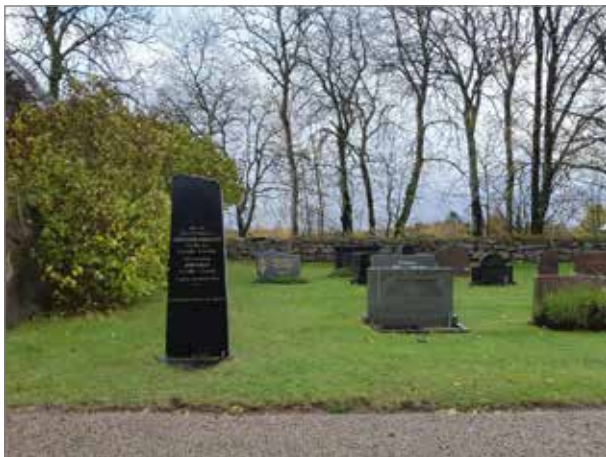
*Gravvårdar och miljö inom kvarter C.*

Kvarter C ligger söder om kyrkoruinen och är ett relativt flackt område. Kvarteret avgränsas av en grusad gång i väster och stenvägg i öster och söder samt ruinen i norr. Växtligheten begränsas till

området intill ruinen. Kvarteret är relativt tätt och har en variation av äldre och nyare vårdar. Ett järnkors är placerat intill ruinens södra vägg.

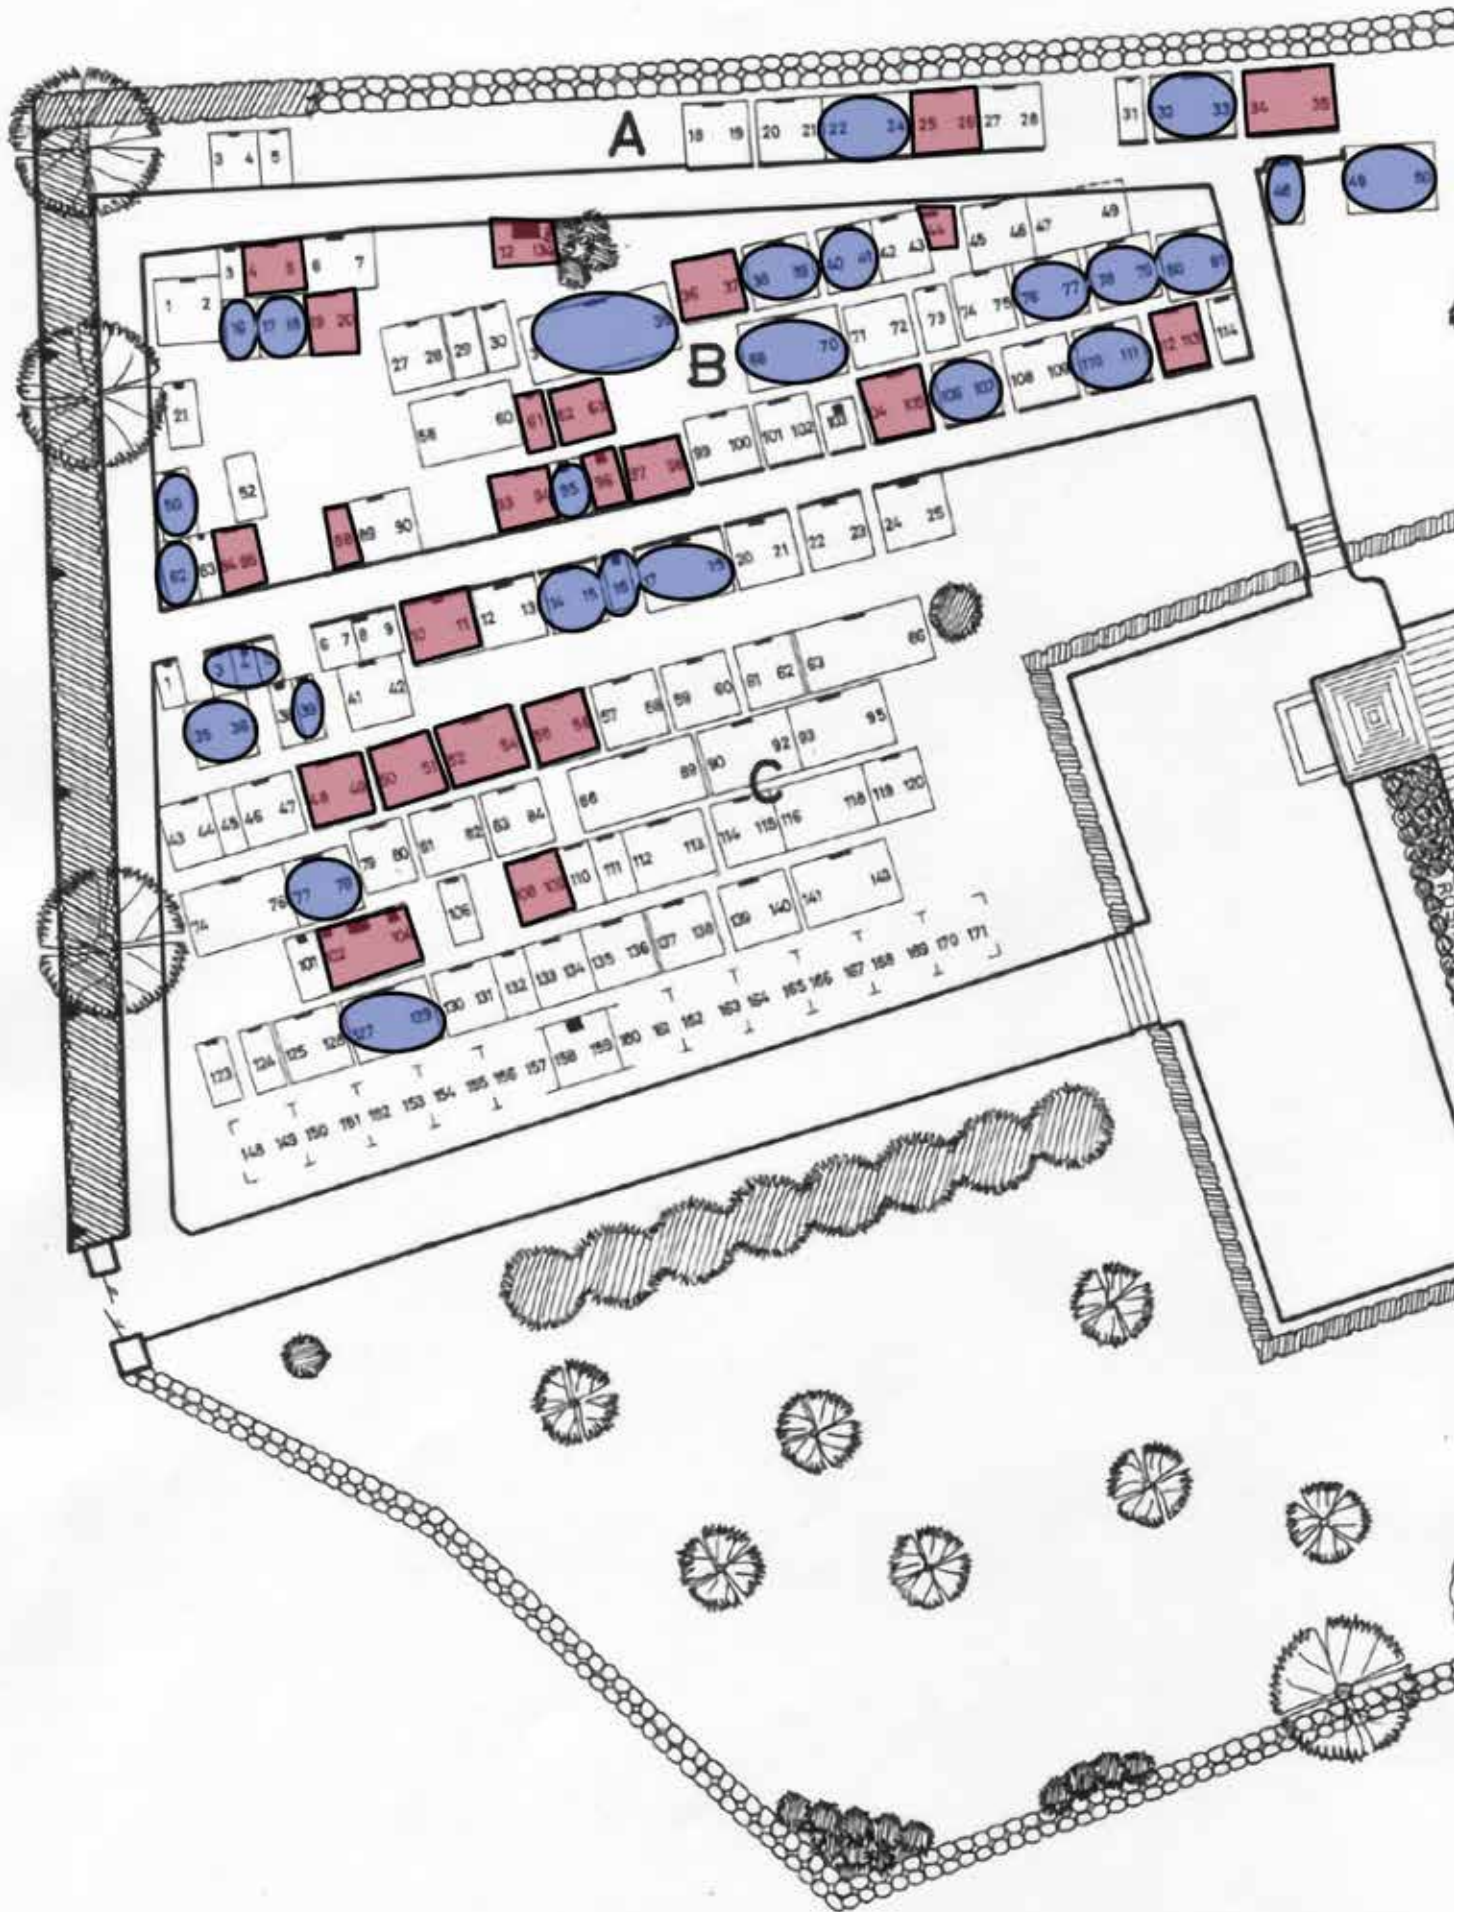
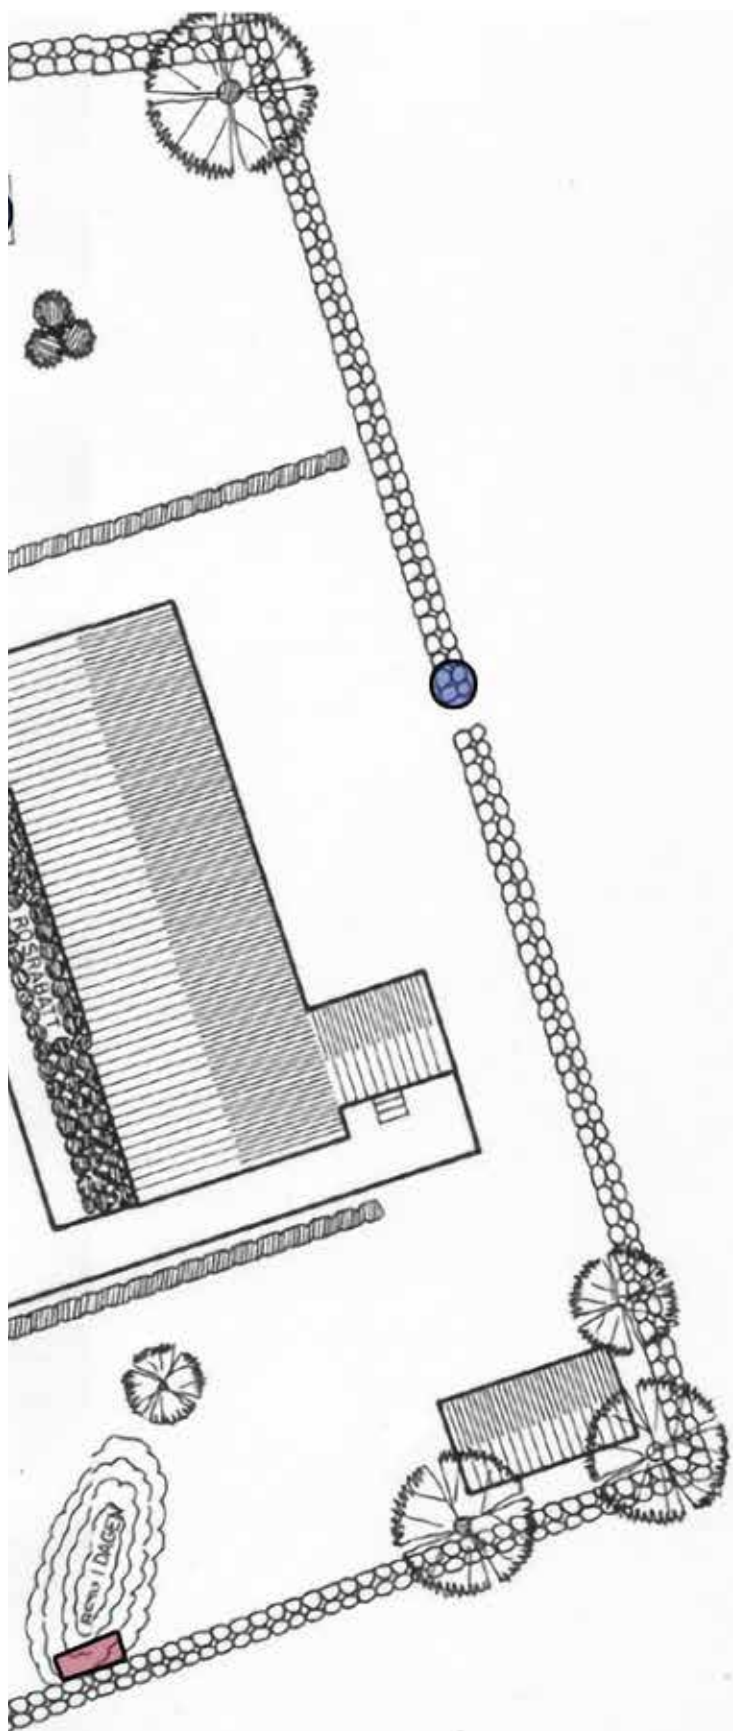
Möne kyrkogård

KARTA ÖVER  
**MÖNE KYRKOGRÅRD**  
 ÄLVSBORGS LÄN

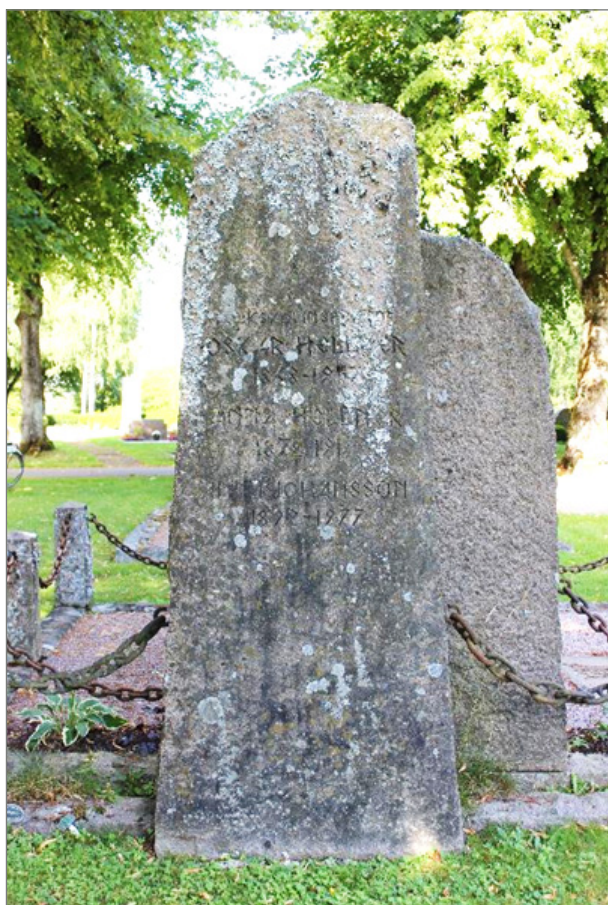
*Gravvårdar med skuggig placering måste rengöras årligen, eftersom bristen på solljus skapar en särskilt gynnsam miljö för lavar, alger och mossor.*

- Det är viktigt att avlägsna påväxt av lavar, alger och mossor då de håller fukt vilket kan bidra till frostsprängningar. Vissa aggressiva lavar kan även lösa upp stenens ytskikt.
- Lavar och mossor är aktiva och mjukare under vår och höst, därför är de också lättare att få bort under denna period.
- På många av stenarna växer lavar som är av intresse utifrån ett naturvårdsperspektiv. Genom att bara rengöra stenarnas framsida kan lavar leva vidare på stenarna.
- Borstas stenen regelbundet ren från skräp och nedfallna löv kan påväxt av alger och lavar minskas.
- Skugga skapar en gynnsam miljö för mikroorganismer. Träd och buskar nära gravstenar bör därför hållas efter i förebyggande syfte.

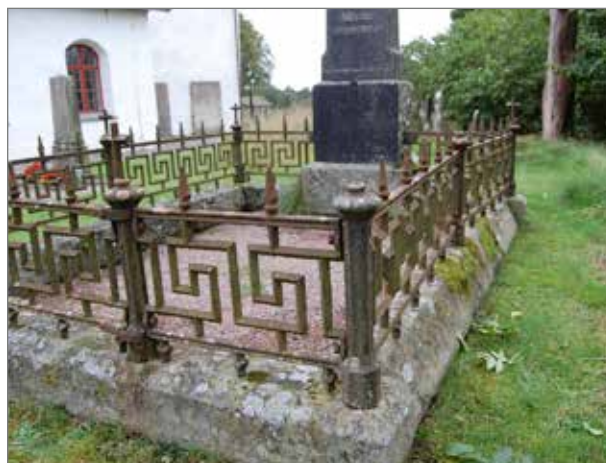
*Kontakta alltid en metallkonservator för rådgivning innan renovering av kulturhistoriskt värdefulla metallföremål på begravningsplatsen påbörjas.*
