## SOLLERÖ KYRKA

Häradsarvet 196:3; Solleröns församling; Mora kommun; Dalarnas län

### BESKRIVNING OCH HISTORIK

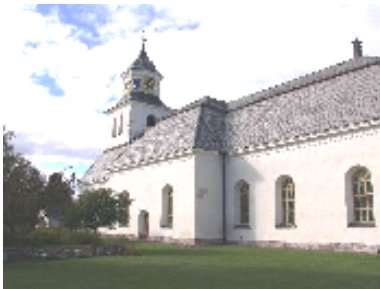
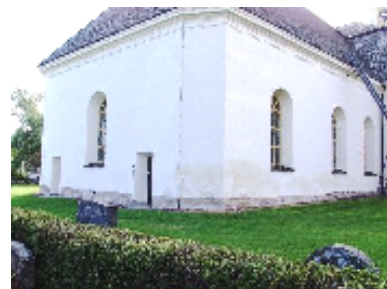
Långhuset har sex fönsteraxlar i långsidorna samt ytterligare två i korsarmarna, på var sida om sidoingångarna. Östra gaveln har ett fönster i byggnadens mittaxel och västra gaveln har

ett fönster över porten i höjd med tornkammaren. Fönstren är indragna i rundbågiga fönsternischer som har plåttäckta solbänkar. Fönsterbågar och karmar är av trä, fönstren har tre lufter, tvärposter och rundbågig avslutning i solfjäder. Träspröjsningen kompletteras med rutindelning av blyinfattat katedralglas. Västra gaveln har även två mindre infällda lunettfönster i sidorna, i höjd med vinden. Fönstersnickerierna är målade i en gulockraliknande kulör. Troligen är fönstren ursprungliga och tillverkade i Falun på 1780-talet (Bergman, 1989).

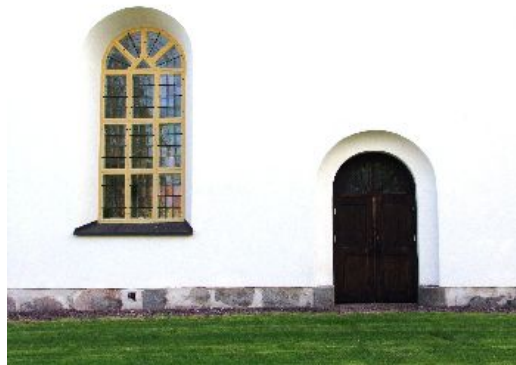
Långhuset och korsarmarna har brutet tak; valmat över gavlarna i öster, norr och söder. Brotten mellan fallen understryks genom en tjärad profilerad trälist. Samtliga tak, även tornet, var ursprungligen spåntäckta. Sin skifferbeläggning fick de åren 1875 till 1877, vilken förnyats därefter. Hörn ochnock har plåttäckning. Över nocken i öster står en plåtklädd skorsten, ursprungligen ansluten till sakristians eldstad. Skorstenen är krönt med en dekorativ spets i smide. Tempelmans ritningar angav sadeltak över långhuset men istället uppfördes nuvarande brutna tak.

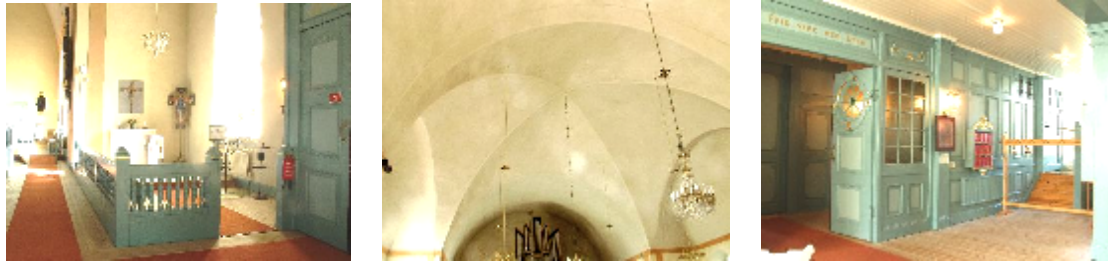
Vapenhuset under tornet, har en modern glasad dörr av stål med rutindelning som skapar vindfång mellan ytterdörrarna och västra innerväggen. Vapenhuset har platt tak av spåntad panel och sedan 1910 golv av kvadratiska kalkstensplattor. En trätrappa med fyra trappsteg förbinder vapenhuset med kyrkorummet, då nivåskillnaden är betydande. Trappan har kompletterats med en träramp. Mot öster mot långhuset har vapenhuset en ursprunglig blåmålad skärmvägg, vilken har höga pardörrar i mitten och lägre enkla dörrar på sidorna. Dörrarna har speglar i sin övre del och bukiga fyllningar med inristad dekor i nedre delen. Vapenhuset har sidokammare i norr och söder. Södra kammaren var ursprungligen bårkammare. En av dörrarna i södra kammaren ansluter till trappan som leder upp till tornkammaren över vapenhuset. Norra kammaren var ursprungligen materialförråd. Dörröppningarna har enkla blåmålade spegeldörrar.

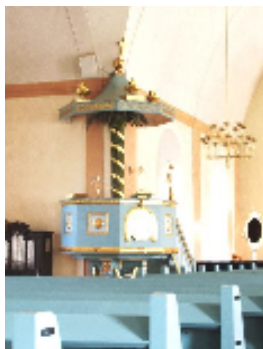
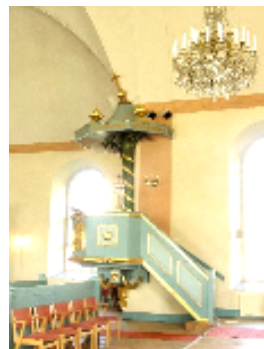
Predikstolen är en självklar del av den sparsamma men monumentala ursprungliga inredningen som ritades av byggnadens arkitekt. Den är uppställd på norra sidan av kyrkorummet, mot hörnet som bildas mellan norra korsarmen och koret. Predikstolen är som altaruppsatsen tillverkad 1795 av sockenmannen Krång Lars Ersson.

Den polygonala korgen är ovanligt bred, liksom det till form och storlek efterliknande ljudtaket som bärs upp av en exotisk palmruska omlindad med blomsterkrans och med spretande palmblad upptill. Takets omkrets bär oljelampor och kröningen ett förgyllt kors på klot. Korgen bärs av en märklig konsol med festoner, palmblad och knopp. Den har i mittspegeln en medaljong krönt med en krans av lagerblad. Trappan är uppställd mot korets vägg och räcket har fyllningar med enkla spegelfält. Korgen bär, på räcket, ett samtida timglas av förgyllt trä och järn med stjärnor som utsmyckning.

Predikstolen hade ursprungligen en tidstypisk färgsättning i gråvitt med förgyllda detaljer. Den nuvarande dominerande blåkulören tillfördes 1910 i samband med förnyelsen av inredningen.
