ÅHLS KYRKA

Åls Prästgård 2:6; Åls församling; Leksands kommun; Dalarnas län

BESKRIVNING OCH HISTORIK

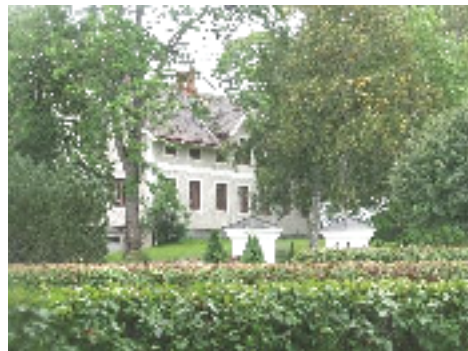
Kyrkotomten avgränsas mot Kyrkvägen, i söder, av en lång kallmurad gråstensmur. Den genombryts av tre portar med kraftiga murade och vitputsade grindstolpar som bär smidda pargrindar. I öster finns en infart som leder till kyrkogårdens ekonomibyggnader. På andra sidan vägen, i söder, finns en asfalterad parkeringsplats.

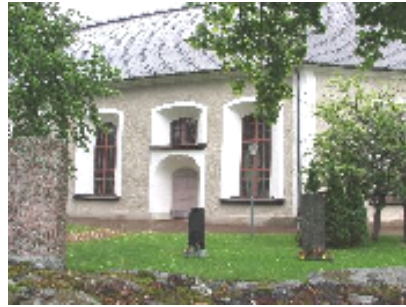
Byggnaden har en svagt utskjutande sockel av cement (sedan 1909), slätputsad och gråmålad. Fasaderna är till större del spritputsade och avfärgade i grått. De indelas i fält genom slätputsade och vitfärgade hörnkedjor, listverk, nischer och omfattningar. Den ursprungliga färgsättningen av fasaderna liknade Gustafs kyrkas nuvarande, lejongul på de spritputsade ytorna och grå på de släta. Sockeln var putsad upp till ca en meter och rödävfärgad.

Byggnaden har ett lågt och massivt torn byggt i tre avsmalnande avsatser med vapenhus i nedre delen, klockkammare i mellanvåningen samt lanternin med tornur överst. Långhusets, klockkammarens och lanterninens takfot är kraftigt profilerad. På norra sidan har byggnaden en äldre fast brandstege av järn, upp till taknocken.

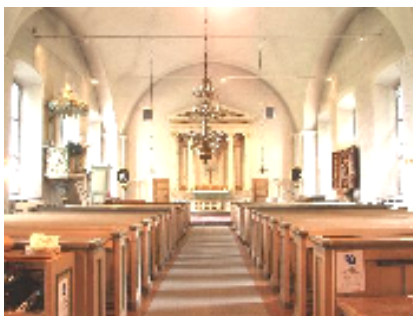
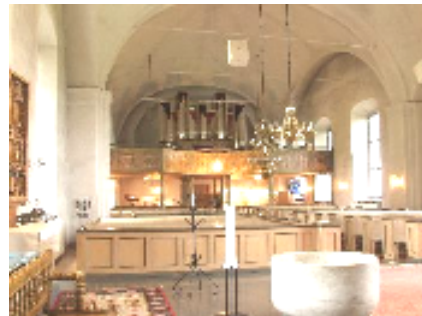
Kyrkorummet täcks av två tegelmurade och monumentala kupolvalv som vilar på rundbågiga sköldbågar samt på kraftiga utskjutande murpelare med profilerad hals. Mur- och valvkonstruktionen förstärktes vid flera tillfällen på 1800-talet med genomgående dragstänger som genomkorsar rummet. Väggar och valv är slätputsade och numera avfärgade i vitt. De fick dock 1909 en utsmyckning med schablonmönster som avlägsnades redan 1922.

Innefönstren är av samma typ som ytterbågarna, de är dock gråmålade. Fönsternischerna har sluttande fönsterbänkar med skivor av röd marmor.
