# Frösängs kapell

VID OXELÖSUNDS KYRKOGRÅRD

Oxelösunds  
församling

# Kyrkogården och kapellets historik

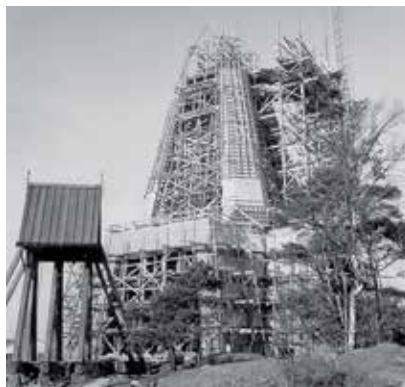
**BAKGRUND KLOCKSTAPELN**  
Arkitekt Erik Lundberg ritade klockstapeln 1926 i jugendstil. Kopia av signerade ritningar från april 1926 finns i Oxelösunds arkiv och i Sörmlands museums arkiv. Klockstapeln byggdes på berget där S:t Botvids kyrka ligger idag. Stapeln

Den ena klockan skänktes av TGOJ och den andra av syföreningen. Inför beslutad flyttning av klockstapeln 1959 monterades den ned, med början den 19 mars, av fem män från Oxelösunds yrkesskola för byggnadssnickare under ledning av yrkesläraren Harry Thronström. Försiktigt lossades bräda för bräda. Klockstapeln återuppfördes sedan i september samma år på ett berg i Frösäng, väster om kapellet.

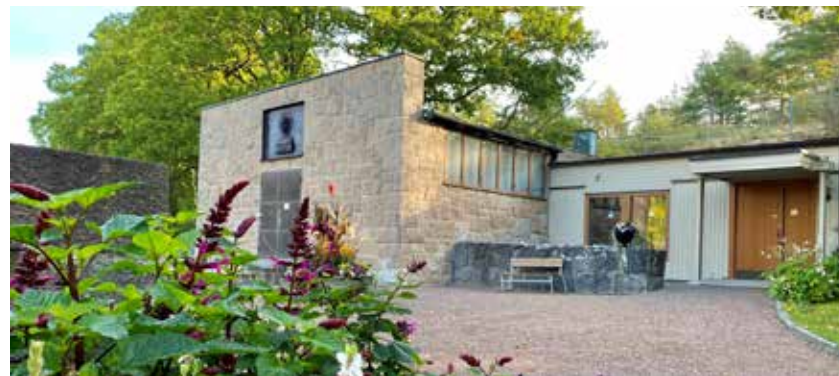
Entréfasaden i väster är kraftfullt markerad med ett murkrön, vilket betyder att muren skjuter upp ovanför taket som en teaterkuliss. Huvudporten är en utåtgående kopparklädd pardörr. Ovanför den finns en relief av gjutgjärn med Jesu huvud och bokstäverna IHS under. Porten förstärker intrycket av slutenhet. Fasaden är klädd med kalkstensskivor, så kallad sjösamarmor, som brutits vid Sjösa nordost om Nyköping. Skivorna är oregelbunda till formen huggna i olika storlekar med en råhuggen yta med reliefverkan, medan fogarna är jämnt huggna och sammanfogade med ett ljust bruk. Kulören skiftar mellan beige, grå och ljus brun.

Långhuset har ett flackt sadeltak belagt med kopparplåt i skivor lagda med förskjutna falsar. Takfallen är försedda med hängrännor

och stuprör av koppar. Fönstren i söder är placerade högt på fasaden i en rad om sex bågar av enluftstyp målade bruna. I norr finns ett större vertikalt fönster.

Arkitekturen är stram, men byggnaden har ljusa fasader klädda med bearbetade kalkstensskivor. Ett högt placerat fönsterband i söder ger interiören skiftningar i ljusinsläppen och samtidigt en avskildhet. Porten i väster är av koppar som ger tyngd åt entrén. Exteriört påverkas dock originalbyggnaden mycket påtagligt

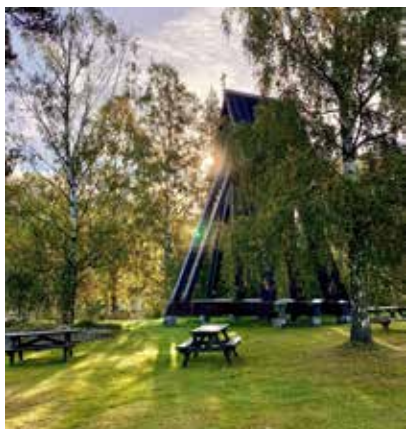
Klockstapeln ritades 1926 av arkitekt Erik Lundberg och uppfördes samma år på berget i Oxelösund, där kyrkan idag är belägen. Den flyttades till kyrkogården 1959 och placerades på berghällen väster om kapellet. Den är ett exempel på en traditionellt byggd klockstapel med tydligt moderna drag. Den har bärande hjärtstockar intappade i syllstockarna som stötts av dubbla strävben. Stapeln har sadeltak med ett tydligt språng vid takfoten.

En stor och en liten klocka är upphängda i stapeln, väl dolda under taket. Klockringningen sköts på elektrisk väg från kapellet. Omfat-

tande renoveringsinsatser gjordes 2011 när stapeln monterades ned i sin helhet och skadade delar byttes. Klockstapeln har ett stort kulturhistoriskt och teknikhistoriskt värde och är av stor vikt för kyrkogårdens helhetsmiljö och sammanhang.

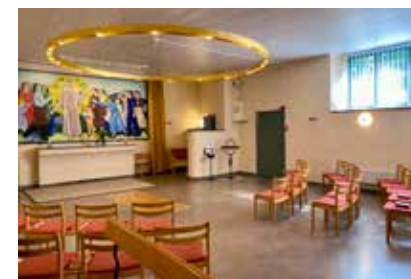
Interiörens ursprungliga inredning och strama karaktär är avskärmande och inger ett lugn. Mycket av ursprungskaraktären finns kvar, med det väggfasta altaret och altartavlan i det svagt markerade koret, kalkstensgolv, vitputsade väggar med inmurade ljushållare, vitt brädtak och den högt placerade fönsterranden i söder.

Vid om- och tillbyggnaden förändrades och förenklades ytskikten. Man lät ta upp två nya dörrar på den södra väggen och förstörde ett fönster i nordost. Helhetskaraktären ger därför intryck av att praktiska funktioner har fått väga tyngre än estetiska. Lösa originalstolar som var specialritade av Asplund byttes ut 1973. De nya stolarna stämmer inte överens med den funktionalistiska period då kapellet byggdes.
