# Lidingö kyrka

Lidingö församling, Östermalms och Lidingö kontrakt, Stockholms stift

Lidingö 9:147, Kyrkvägen 1, Lidingö socken och kommun, Stockholms län, Uppland

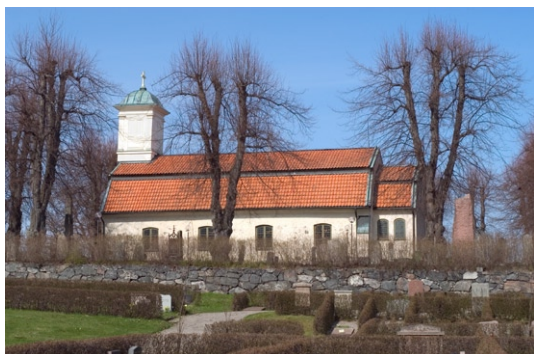
Kyrka, bogårdsmur och lindar från söder.

Den äldsta delen av kyrkogården omges av en bogårdsmur, tillkommen 1755, med partier av muren bevarad. Runt kyrkogården planterades

1810 en sk stomplantering med 30 lindar av vilka 24 hamlade lindar ännu står kvar. 1854 utvidgades kyrkogården åt söder och öster vars gräns markeras av de yngre lindarna. Två år senare ersattes den västra bogårdsmuren av ett smidesstaket med grindar mitt för kyrkans ingång. Staketet var inköpt från Ulriksdals slott. Framför kyrkans västfasad och grindarna finns en kyrkplan som begränsas av vinkelställda kallmurar, troligen uppförda 1818. Från den tiden finns ringar i muren där hästarna bands. Vid sidan om grinden hänger den gamla fattigbössan av järn, skänkt 1823 av Carl Lindbom på Hersby.

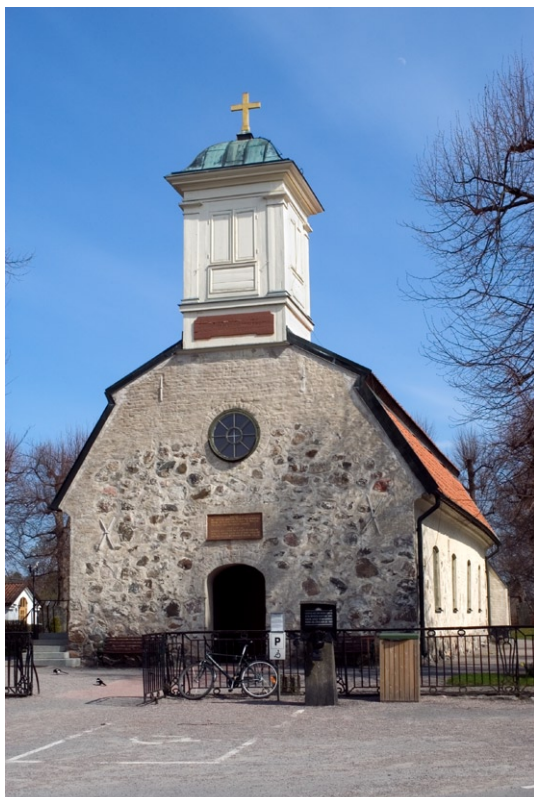
Exteriör från sydväst.

Kyrkans äldsta murar är brett fogstrukna och lätt slammade utom sockelns synliga gråsten. Långhusets tegelpartier är putsade liksom senare tillbyggda sakristian och koret som har slätputsade fasader. Kyrkan är avfärgad i vitt, men gråstenen lyser igenom och ger tillsammans med ankarjärnen ett ålderdomligt intryck. Långhusets mansardtak och sakristian har samma takhöjd medan koret är lägre. Samtliga tak är täckta med enkupigt rött lertegel och med plåtavtäckningar utförda i koppar. Kyrkans västgavel kröns av ett klocktorn, uppfört av trä och upptill avslutat av en svängd huv och slutligen krönt av ett förgyllt kors. På tornets framsida finns en trätavla med donatorns namn och följande inskription: ”Föräradt af fabrikören och ridd: af K:W:O: Lars Fresk MDCCCXVII”.

Tornet och läktaren nås via trappa från en 1941 upptagen ingång i kyrkans nordmur. Kyrkans långhus har stickbågiga fönsteröppningar från 1700-talets renovering med spröjsade träfönster målade i grönt. Koret belyses genom två smala fönster i söder och sakristian har fönster mot öster och ingång även från kyrkogården.

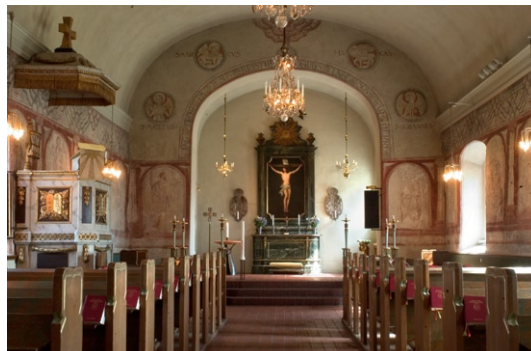
Från kyrkans entré i väster kommer man först in i ett mindre vapenhus med träinredning från 1950-talet. Väl inne i kyrkorummet kan man överblicka hela rummet, som har prägel av sockenkyrka på landet. Väggarnas fältindelade målningar från 1600-talet togs fram vid restaureringen 1913. De kompletterades sparsamt och utrymmet mellan 1600-talsmålningarna och taket dekorerades med en jugendinspirerad fris av Allan Nordvall, som även gjorde målningar i det då nybyggda koret, överkalkade 1951, och triumfbågens mur. Golven i mittgången och koret är lagda med tegel på 1950-talet, medan golvytan i bänkkvarteren är täckt med ekparkett 2001.

Interiör mot öster.

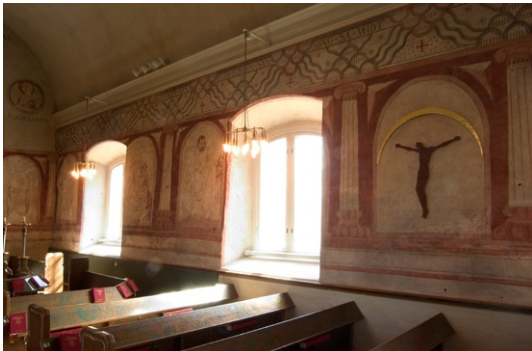
Södra väggen med 1600-talets **arkadmålningar** och tidiga 1900-talets målade fris under profilerad taklist. Bänkar och armatur från 1950-talet.

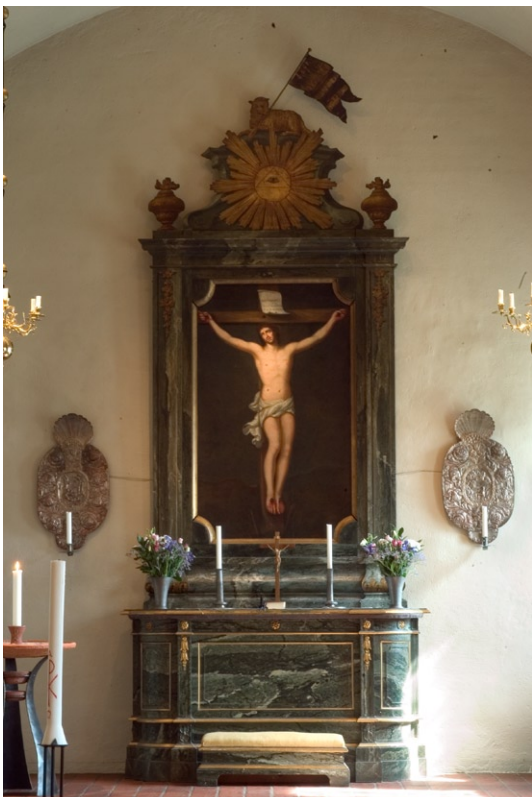
Målat altare och altaruppsats i **rokostil**, **barock**-ljusplåtar i mässing och ljusbärare från vår tid.

Det något högre belägna **kor**et byggdes 1913 med en rektangulär plan, smalare än **långhuset** och med rakt avslutad östmur. Ljuset kommer från två fönster i sydmuren. Altare och altartavla, utförd i **rokokons** anda, är skänkta till kyrkan i samband med renoveringen 1756. Altartavlan består av en ram med förgyllda och målade ornament och av en oljemålning på väv som visar Kristus på korset. Altaruppsatsen kröns av **Gudsögat** och en framställning av **korslammet med segerfanan**. Krucifixet på altaret är skänkt av Norra Lidingö kyrkliga syförening. I **kor**et hänger en malmkrona från 1689 samt en replik från 2001 och på **kor**väggen hänger ett

par ljusplåtar i **barock** av försilvrad mässing. Ljusbäraren är utförd av Regina Klevehorn.

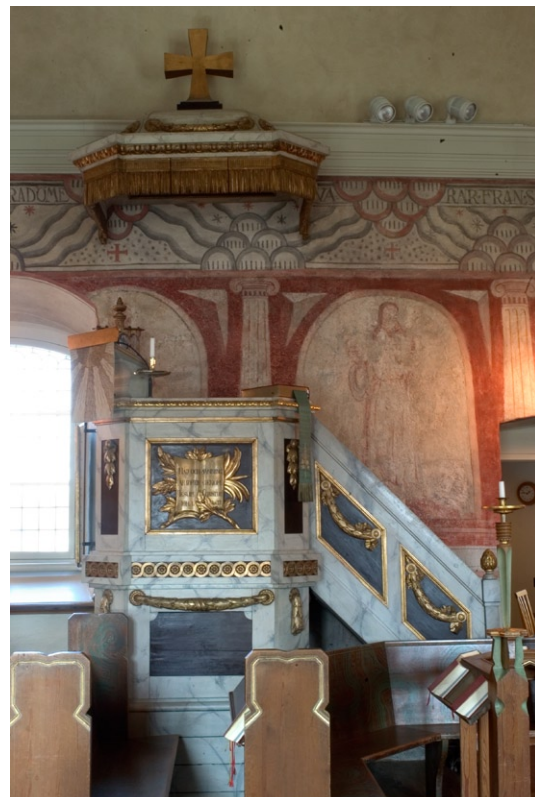
Predikstol i norr från 1779 i **gustaviansk** stil av Per Ljung.

Predikstolen med tillhörande ljudtak är något yngre, från 1779, och ett typiskt arbete i **gustaviansk stil** utförd av Per Ljung (1743–1819). De förgyllda ornamenten kring korgen symboliserar lag och evangelium.

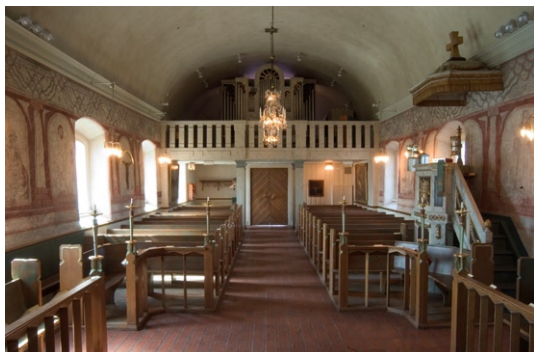
Interiör mot ingång och orgel i väster.

Orgeln är byggd 1985 av Åkerman & Lund och består av 23 stämmor. Samtidigt med orgeln byggdes ny orgelfasad och läktarbarriär. Under läktaren hänger tre oljemålningar med bibliska motiv, samtliga skänkta till kyrkan under 1800-talet.

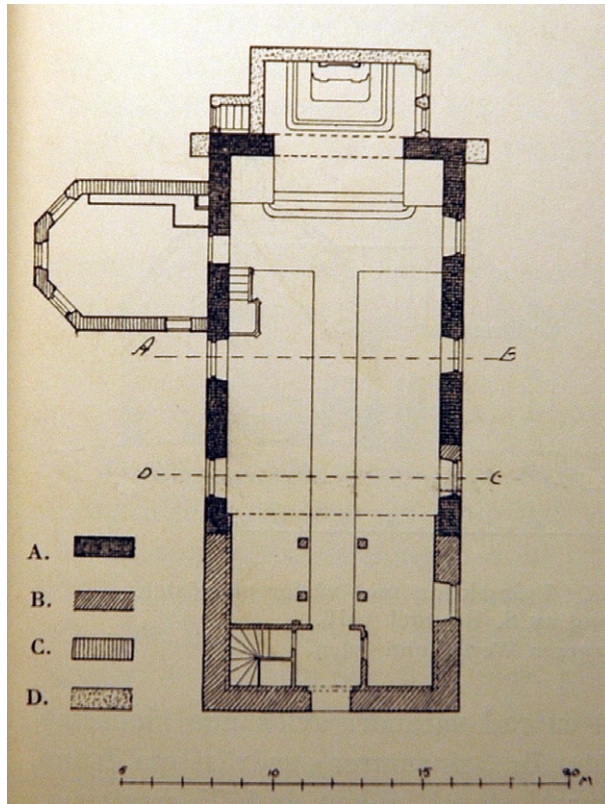
Plan, uppmätning av S Brandel 1916,  
ur Sveriges kyrkor, 1918.

Lidingö kyrka är orienterad i öst-västlig riktning. Långhuset, uppfört av gråsten med rektangulär planform, följer traditionen i de senmedeltida uppländska gråstenskyrkorna. Gavelröstena är upptill murade i tegel liksom muröppningar för upptagna eller förstörade fönster på långhusets nord- och sydsida. Sakristian och koret är murade i tegel. Ett långsgående tunnvalv i trä är välvt över kyrkorummet.

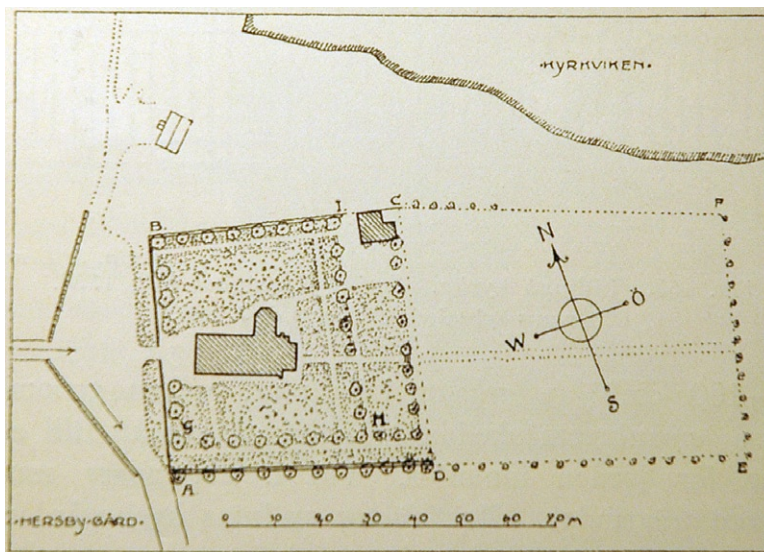
Situationsplan, uppmätning  
av S Brandel 1917,  
ur Sveriges kyrkor, 1918.
