# Österåkers kyrka

Österåker-Östra Ryds församling, Roslags kontrakt, Stockholms stift

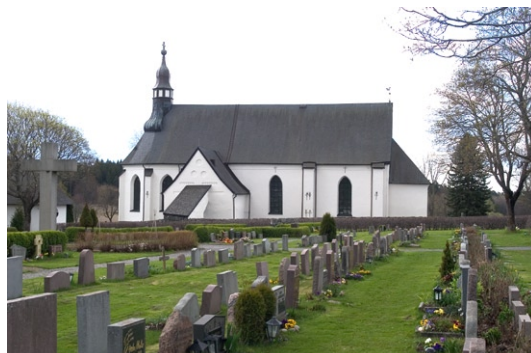
Norrfasaden med sakristian.

Sakristian, som tillkom under 1400-talet, är belägen i norr. Röstet är dekorerat med en ornering som har stora likheter med orneringen på Uppsala domkyrkas torn, varför sakristian kan

dateras till omkring 1430. Under Fersters renovering 1647–50, byggdes sakristian om och försågs med en strävpelare.

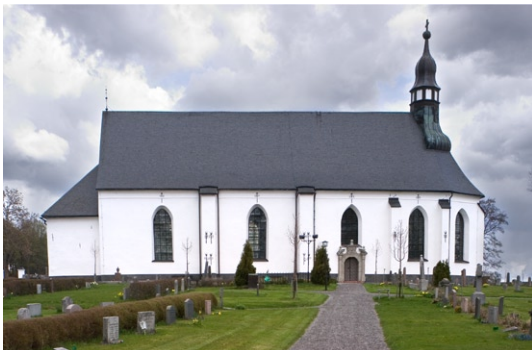
Sydfasaden med gravkor i öster.

På den södra långsidan finns en rikt utsmyckad sandstensportal, krönt av de Oxenstiernska och Kurkska vapnen.

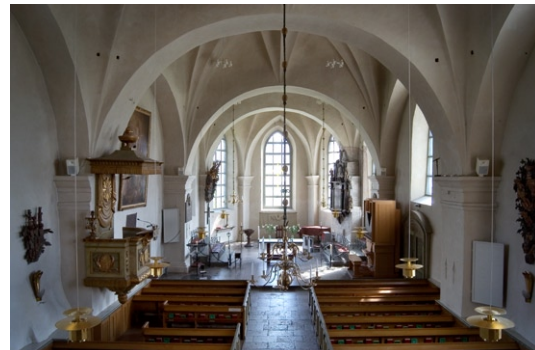
Interiör av koret i öster.

Det polygonala koret ger ett mycket ljust intryck med de höga, spetsbågiga fönstren. I samband med en renovering under 1980-talet frilades det mittersta fönstret som sedan längre tid varit igensatt. Koret har nu således samma form som under 1600-talet. Vid 1980-talets renovering togs även det murade altaret från 1784 bort och den gamla altartavlan flyttades till väggen ovan sakristieingången. Korfönstret dekorerades istället med ett glaskors av konstnären Marika Lilliehöök Hennix. Sedan 2000 är koret försett med ett nytt altarbord och en dopfunt, efter förslag av arkitekten Mona Lantzourakis.

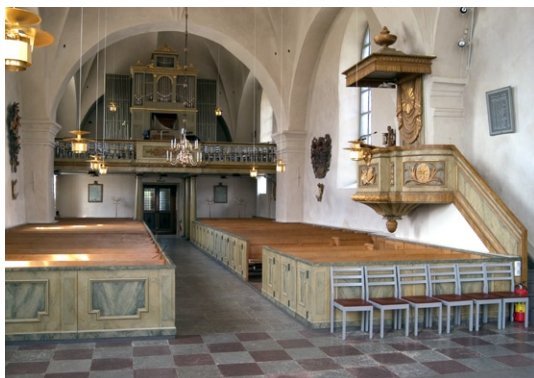
Interiör av långhuset med orgelläktare i väster och predikstol i norr.

Kyrkorummet täcks av kryssvalv samt stjärnvalv, tillkomna i samband med den stora ombyggnaden 1649–1650. Valven är liksom väggarna putsade och avfärgade i vit kulör. Valvpelarna delar rytmiskt in kyrkorummet i olika sekvenser. På den norra muren, intill predikstolen, syns läget för den medeltida kyrkans östra vägg.

Kyrkan försågs med en orgel 1837. Orgelfasaden samt läktaren utfördes efter ritningar av C G Blom Carlsson, men läktaren utvidgades vid 1900-talets mitt. Nuvarande orgelverk tillverkades 1970 av Marcussen & Søn, Aabenraa,

Predikstolen är utförd i klassicistisk stil och täcks av ett ljudtak, bland annat dekorerat med stiliserade fransar.

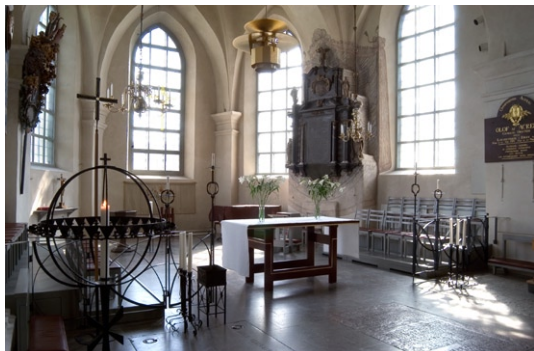
Interiör av koret i öster.

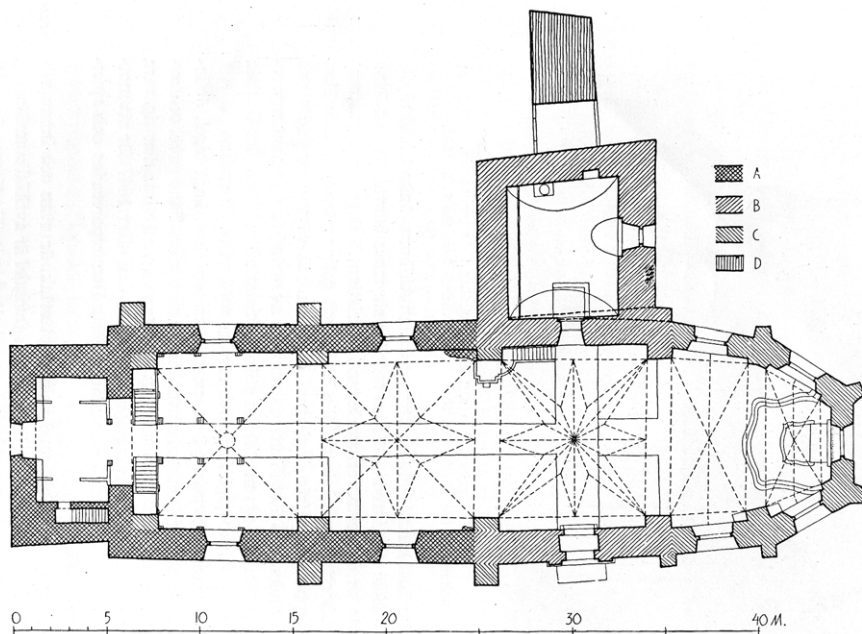
Plan av kyrkan mot norr. Uppmätning av B Wijkmark 1913,  
reviderad av P O Westlund 1945.

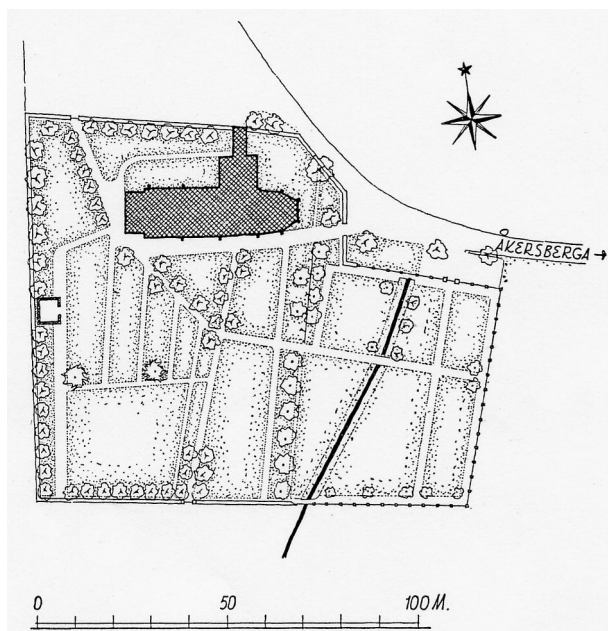
Kyrkogårdsplan. Uppmätning av J Söderberg  
1948. Sveriges kyrkor.

Kyrkogården har utvidgats i flera etapper. Dess äldre delar avgränsas mot norr, väster och söder av en kallmurad stenmur, uppförd under 1700-talet. Muren har tidigare varit försedd med stigluckor, men entréerna flankeras nu av murade och vitputsade stolpar. Längs stenmuren finns enstaka träd från den ursprungliga trädkransen bevarade. På kyrkogården finns även enstaka, fritt placerade lövträd. Gångarna är

Mellan 1932–36 genomfördes en utvidgning åt öster. På kyrkogårdens östra del är gravvårdarna mindre och här ligger minneslundan, anlagd 1964. Den senaste kyrkogårdsutvidgningen genomfördes 1955–56 norr om kyrkan. På kyrkogårdens yngre del uppfördes ett stenkor 1964. Den utvidgade delen av kyrkogården är rikligt försedd med vegetation, flertalet buskar i nord-sydliga rader.
