Västerhaninge kyrka

Västerhaninge-Muskö församling, Södertörns kontrakt, Stockholms stift

Haninge Åby 1:51, Kyrkvägen 7, Västerhaninge socken, Haninge kommun, Stockholms län, Södermanland

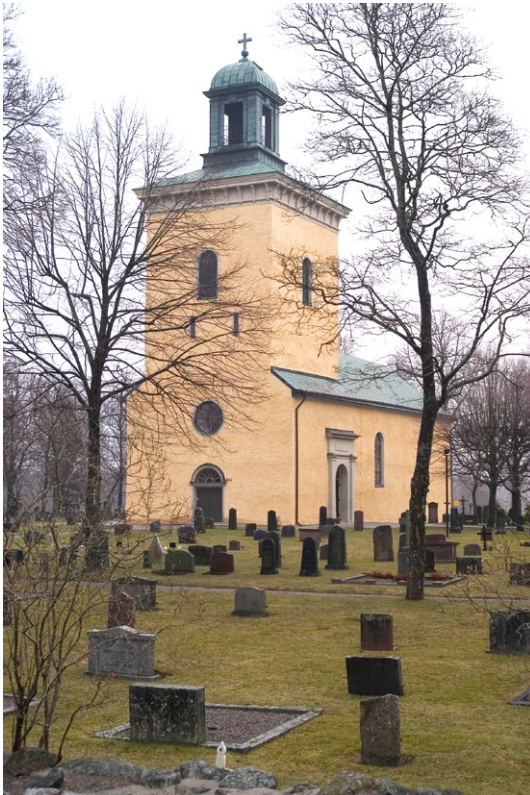
Exteriör från sydväst.

De spritputsade fasaderna är avfärgade med ljus ockragul kalkfärg. Fönstersmygar, portalomfattningar och takfotslistor är slätputsade och avfärgade i ljusgrått. Tornets västgavel har ett säreget utseende med två ”höfter”. Tornen i grannkyrkorna, Österhaninge och Brännkyrka har haft liknande höfter, som förekom under

slutet av 1200-talet på Gotland. I sydväggen visar markeringar i 1800-talets grova spritputs platsen för kyrkans ursprungliga ingång samt konturerna av ett spetsbågigt medeltidsfönster. Putsomfattningen kring sydingången är från ombyggnaden efter branden 1831. Den nya tillbyggnaden är uppförd i tegel under koppartak och är mot öster sammanlänkad med **sakristian**. I dag står tillbyggnaden oputsad.

Till syd- och västingången sitter dörrpar under bågformade överljusfönster. Dörrbladen är klädda med svartmålad plåt. Fönstren är höga, rundbågiga med mittpost och tre tvärposter. Bågarna är målade i engelskt rött och försedda med antikglas. **Långhusets sadeltak** liksom tornhuvu är täckt med falsad kopparplåt. Tornet är försett med en **lanternin**, krönt av ett koppar kors.

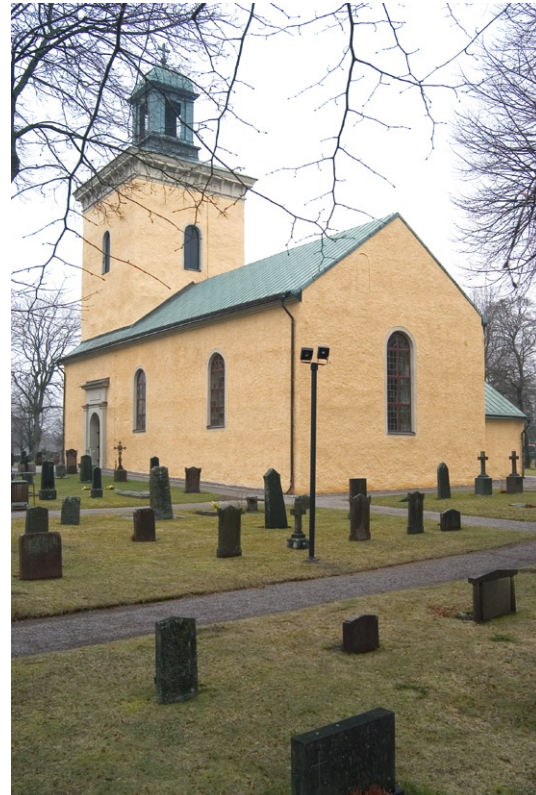
Exteriör från sydöst.

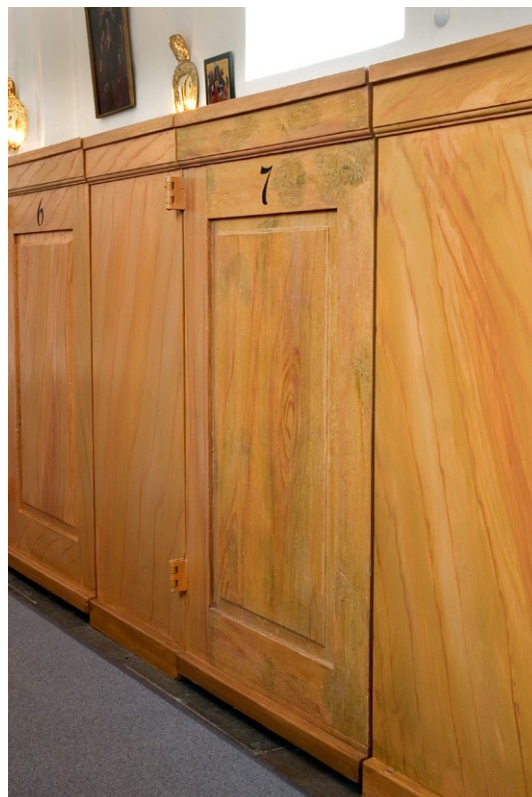
Bänkinredningen.

Bänkinredningen har vid senaste restaureringen återfått sin ursprungliga målningsbehandling och färgsättning från 1844. Bänkarna är nu ådrade i ockra toner och bänkluckorna är numrerade i enlighet med tidigare utseende. Bänkdörr nr 7 på sydsidan har framskrapad originalfärg.

Innanför västra porten sitter ett dörrpar med två fyllningar per dörrblad. Till syportalen sitter ett nytillverkat dörrpar med enkla fyllningar nedtill och spröjsade glaspartier upptill. Dörrarna är liksom bänkinredningen ådrade i ockra.

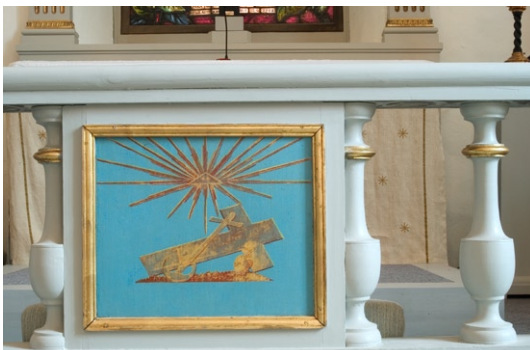
Konsoler och utsmyckning på altarringen.

Predikstolen är tillverkad av snickaren O L Dahlman i Västerås 1847. Dahlman har även tillverkat tidigare altarprydnad, vilken idag är uppsatt på den norra **långhusväggen**. **Altarringen** skänktes till kyrkan 1845 av Baron Wilhelm Löwen på Häringe som själv, enligt tradition, har svarvat konsolerna. Altarbordet i gråmålat trä är nytillverkat och har ersatt ett tidigare altarbord av betong från 1966. Som altartavla tjänar glasmålningen i östra fönstret, som föreställer Himmelsfärden. Den är tillverkad 1928 av Neumann och Vogel i Stockholm efter förlaga av konstnärinnan Agda Österberg.

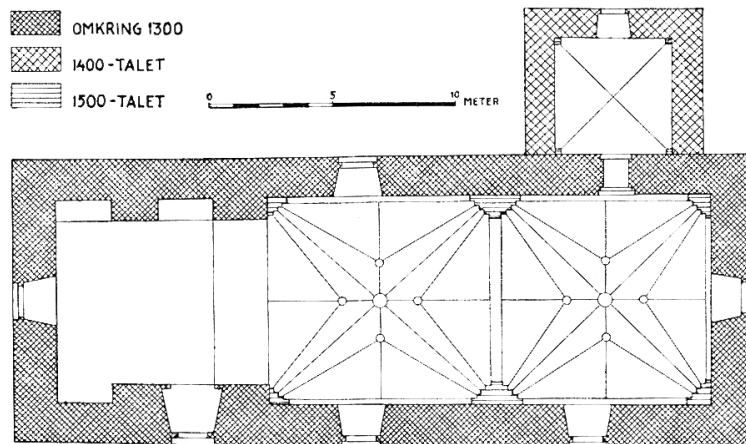
Plan över kyrkan ur Sörmländska kyrkor 84, band 6.
