Vaxholms kyrka

Vaxholms församling, Roslags kontrakt, Stockholms stift

Kv Kyrkan 2, Kungsgatan 6, Vaxholm, Vaxholms socken och kommun, Stockholms län, Uppland

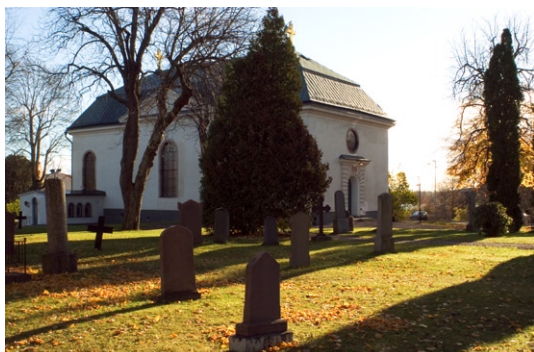
Exteriör från nordväst.

Vaxholms kyrka är en enskeppig **salkyrka** med kort korsarm och fullbrett **korparti**. Kyrkan står i öst-västlig riktning med en **sakristia** i norr.

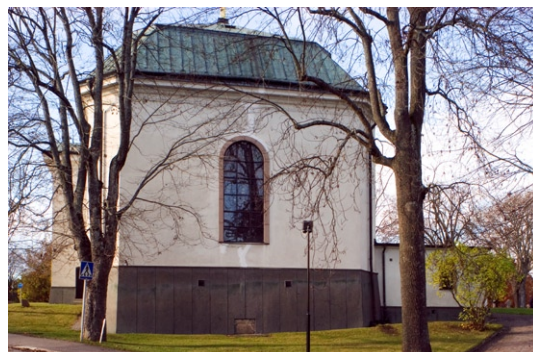
Exteriör från öster.

Kyrkan är uppförd i **nyklassicistisk** stil med putsade fasader, avfärgade i vitt. Fasaderna är mycket strikta och den enda dekoration fasaderna har är **rusticeringen** kring entrén, de markerade **gavelröstena** samt den profilerade takfoten. De rundbågiga fönstren försågs med nya omfattningar i samband med en renovering under 1960-talet. Taket, som är brutet och med **val-**

made gavelspetsar, är klätt med kopparplåt. Taket kröns av två förgyllda kors.

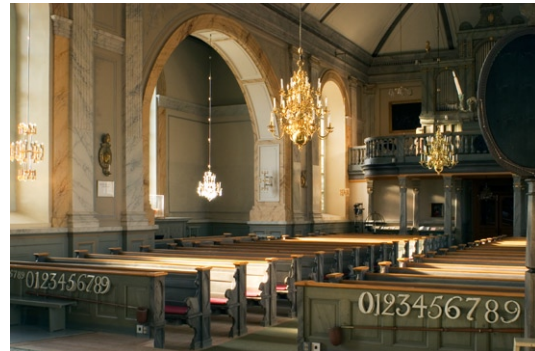
Interiör mot sydväst.

Kyrkorummets väggar är strängt rytmiskt och arkitektoniskt indelade av de höga, rundbågiga fönstren och de däremellan stående **pilastrarna**, krönta av **joniska kapital**. Mellan dessa finns i sin tur blindbågar. Arkitekturelementen i trä är marmorerade. De rundbågiga fönstren i tvärskeppens armar liksom östgavelns målade glasfönster kom till i samband med en större renovering 1896 under ledning av Johan Laurentz. Centralmotivet i glasmålningarna är Kristus som Den gode herden, inramad av ornament i **nyrenässansstil**.

Kyrkorummet täcks av ett relativt flackt **tunnvalv** utsmyckat med dekorativa ramverk. Läktaren i väster uppfördes i samband med renoveringen 1897. Nuvarande orgel och orgelfasad tillkom dock först 1909. Orgeln, som har 21

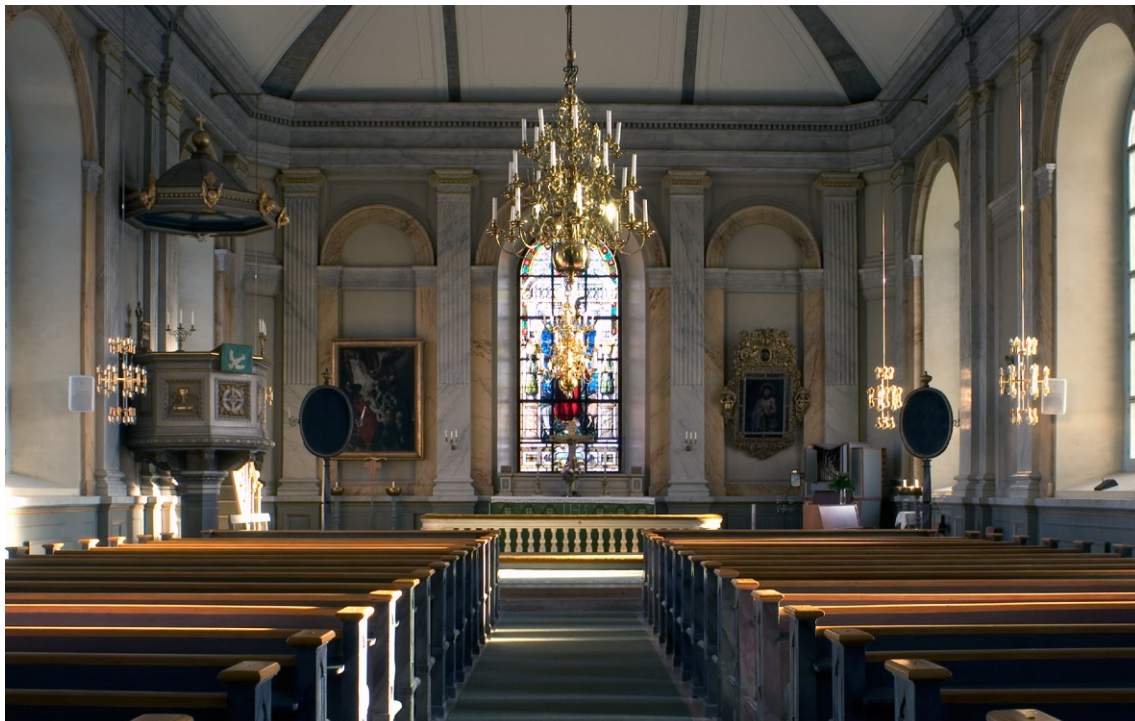
Interiör mot koret i öster.

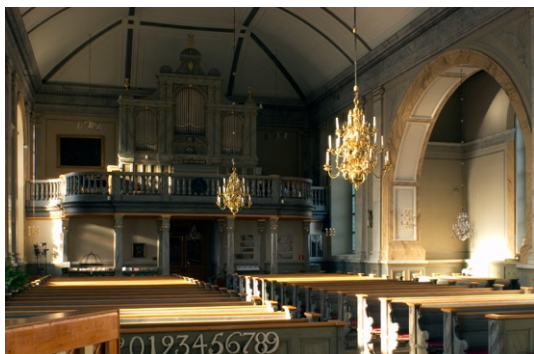
Interiör mot orgelläktaren i väster.

stämmor och är tillverkad av Setterquist & Son, Örebro, är ännu bevarad om dock renoverad under 1960-talet. 1978 tillkom en kororgel med 7 stämmor. I samband med en invändig upprustning 1967–68 inrättades väntrum, kapprum och wc under orgelläktaren. Samtidigt ändrades belysningen.

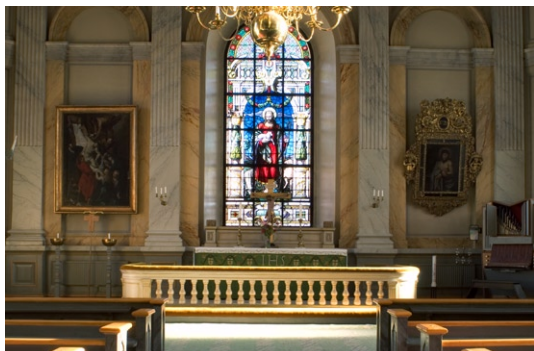
Interiör mot koret med glasmålning från 1890-talet.

Kyrkorummet har två bänkkvarter på vardera sidan om en mittgång. Bänkinredningen kom till under den stora renoveringen 1896–1897. De öppna bänkarnas gavlar är inspirerade av nyrenässansens formspråk och är marmorerade i en grå färg. I samband med att koret byggts ut, har några bänkrader avlägsnats i kyrkans främre

del. Under 1890-talets stora renovering tillkom även predikstolen, skapad av Karl Nilsson. Samme konstnär har tillverkat altaret.

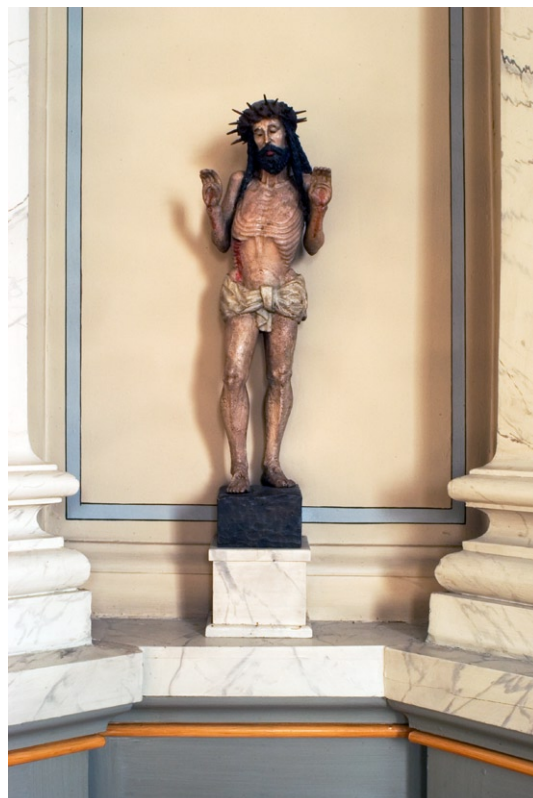
Målad träskulptur av Kristus som smärtomannen, troligen 1600-tal.

På altaret står ett krucifix, troligen från senare delen av 1700-talet och mot södra långväggen står en skulptur av Kristus som smärtomannen. Skulpturen härrör troligtvis från 1600-talet och

anskaffades till den gamla kyrkan. På vardera sidan om altaret hänger två oljemålningar, den vänstra en kopia av Rubens, skänkt till kyrkan under 1800-talet. Den högra tavlan tjänstgjorde som altartavla i den gamla kyrkan och tros vara målad av en efterföljare till Carlo Dolci, verksam i 1600-talets Florens.

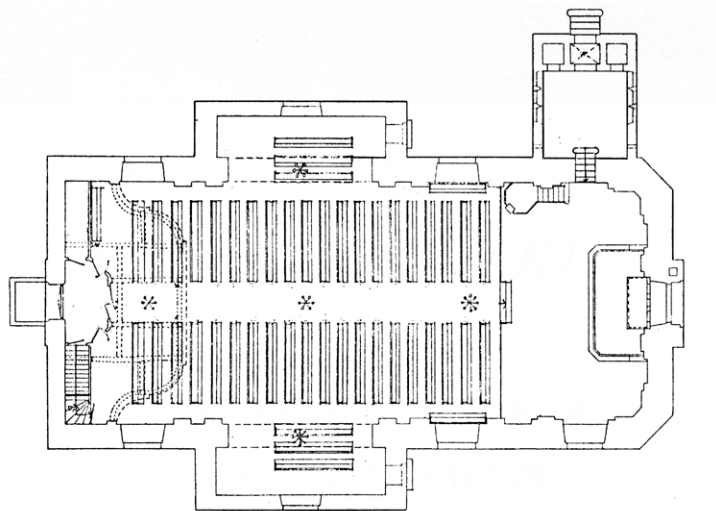
Plan av Vaxholms kyrka mot norr. Ur Sveriges kyrkor.
