# Vitaby kyrka

## Kulturhistorisk karaktäristik och bedömning

Kerstin Börjesson 2021-09-01

Vitaby församling, Vemmenhögs, Ljunits, Herrestads, Färs och Österlens kontrakt, Lunds stift, Vitaby socken, fastighet Vitaby 21:1, Simrishamns kommun, Skåne län och landskap

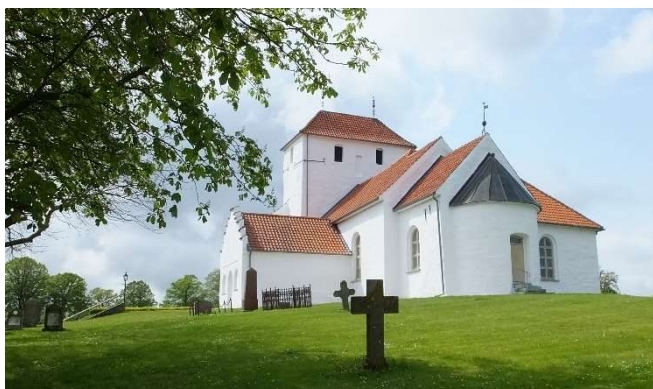
*Kyrkan sedd från sydost.*

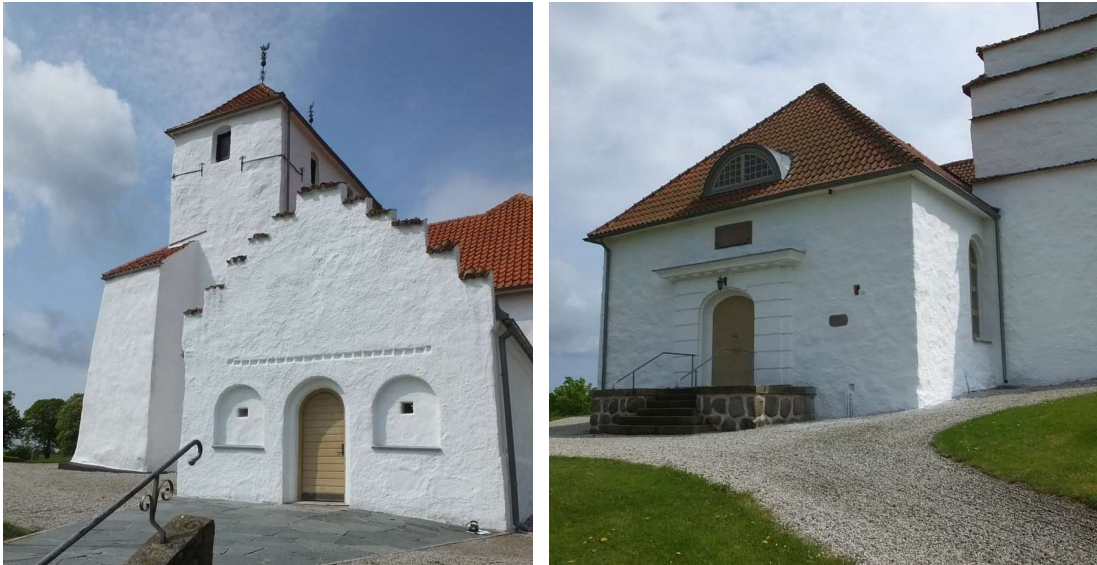
*Fotografi av kyrkans vapenhus och torn från söder samt till höger nykyrkan från norr.*

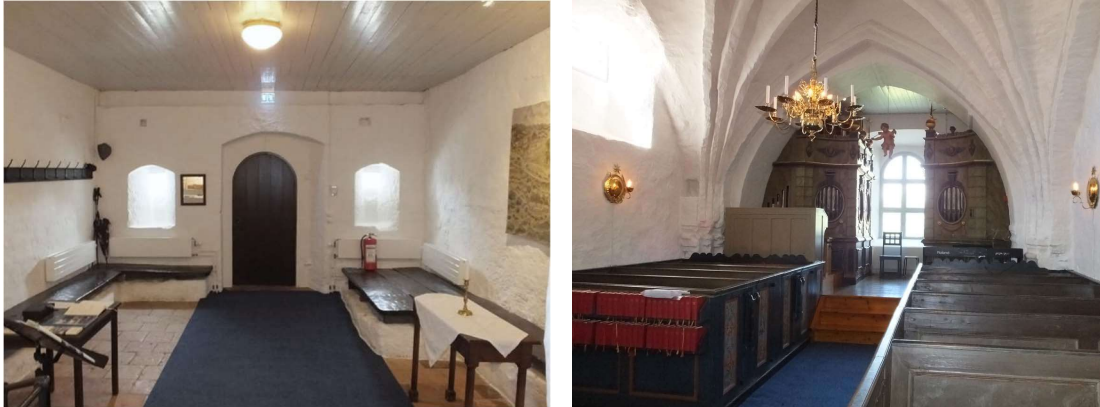
*Vapenhuset sett mot ingången från kyrkogården till vänster och långhuset sett mot orgelpodiet i tornets bottenvåning till höger.*

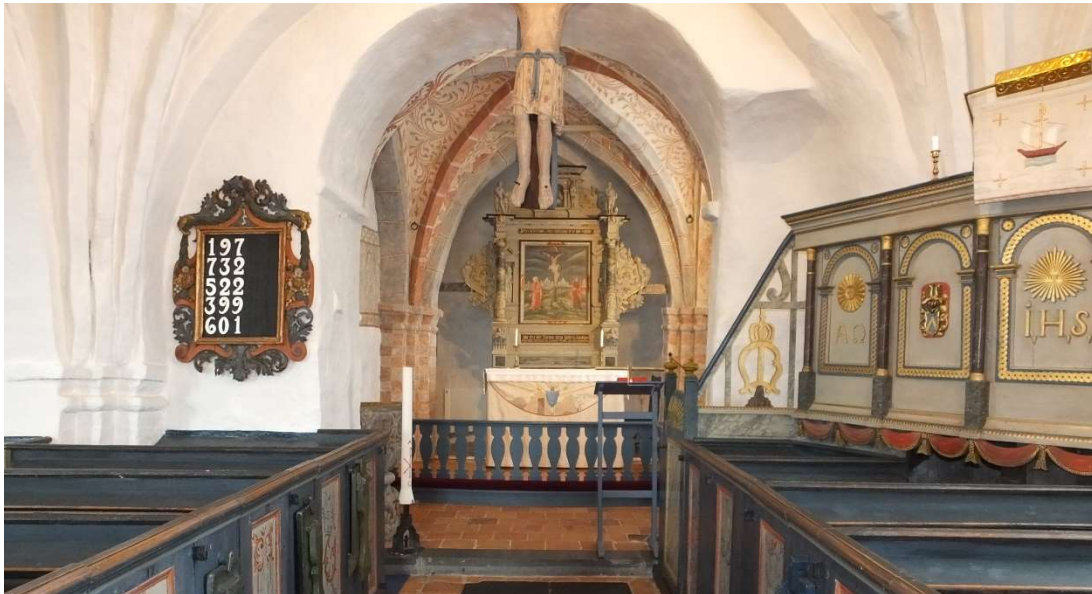
*Vy mot koret från långhuset.*

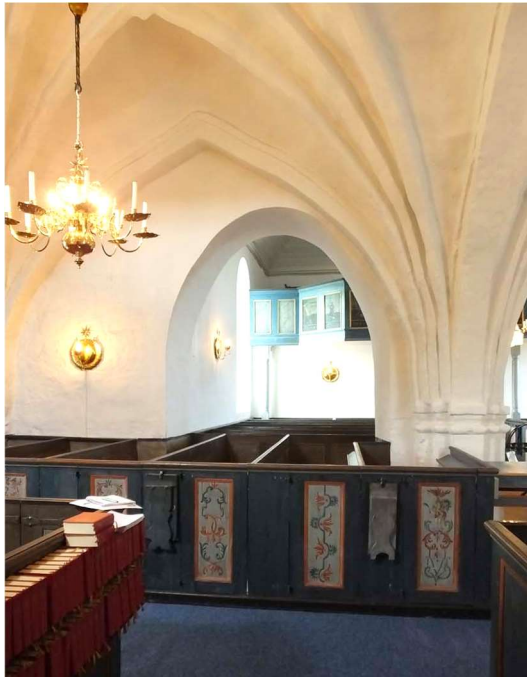
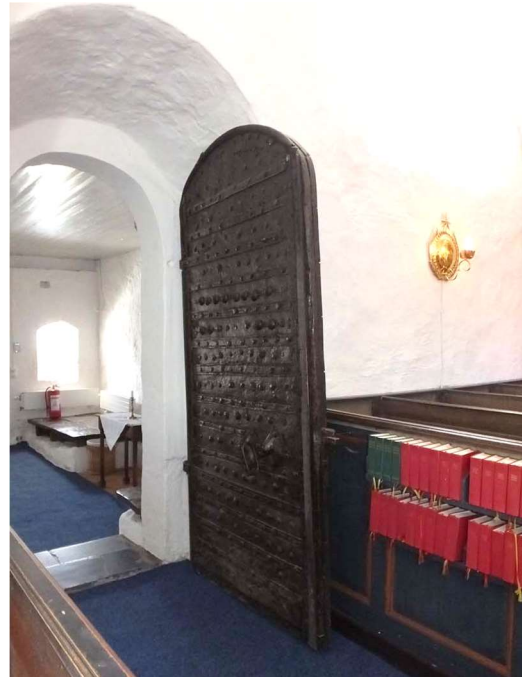
*Vänster bild: Långhusets västra del sett mot nykyrkan genom den västra valvöppningen i norra långhusmuren. Höger bild visar sydportalen sedd från långhuset med dess medeltida port.*

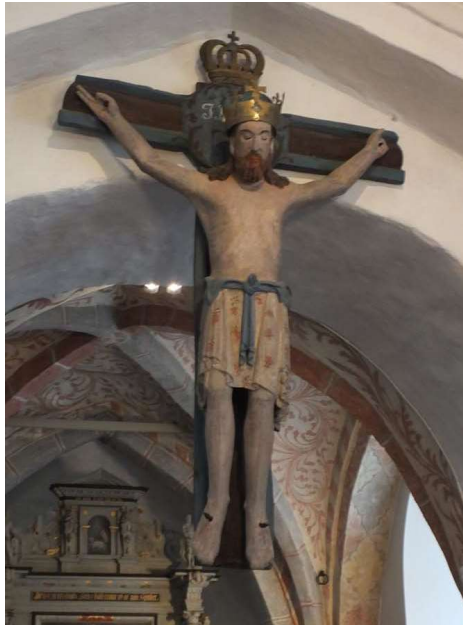
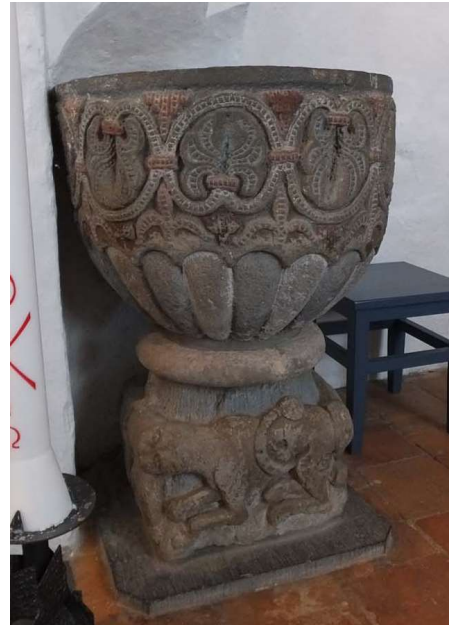
*Triumfkrucifix daterat till omkring 1100-1100-talets mitt och dopfunten från 1100-tal-1200.*

**Dopfunten** dateras till 1100-talets slut eller omkring 1200 och tillhör stilmässigt Vitaby-Maglehemsgruppens funtar. Funten är tillverkad av sandsten med urtappningshål. Cuppan har *godronnerad*, veckad, undersida och en palmettfris upptill. Skaftet är uppåt avsmalnande med en vulst under cuppan och foten är fyrsidig med lejonskulptur utförda i kraftig relief. Rester av blå, vit och röd bemålning finns på cuppa och fot. Dopfunten står på en naturstensplatta som tillkom på 1920-talet.

Över kyrkans triumfbåge hänger ett triumfkrucifix av skulpterat och bemålat trä. Krucifixet har en romansk utformning med Kristus framställd med parallella fötter, något hängande huvud och drag som konsthistoriker Lena Liepe förknippar med skulpturarbeten från norra Tyskland och Rhenområdet. Liepe daterar krucifixet till 1100-talets första hälft eller mitt. Kristusfiguren har en krona av förgylld koppar vilken tros vara ett senare tillägg då den tycks dåligt anpassad till huvudformen.
