Medeltida kyrkotaklag

Örebro län, Strängnäs stift

Inventering etapp 1, 2013-2014

Daniel Eriksson
Anneli Borg
Rapport 2014:05

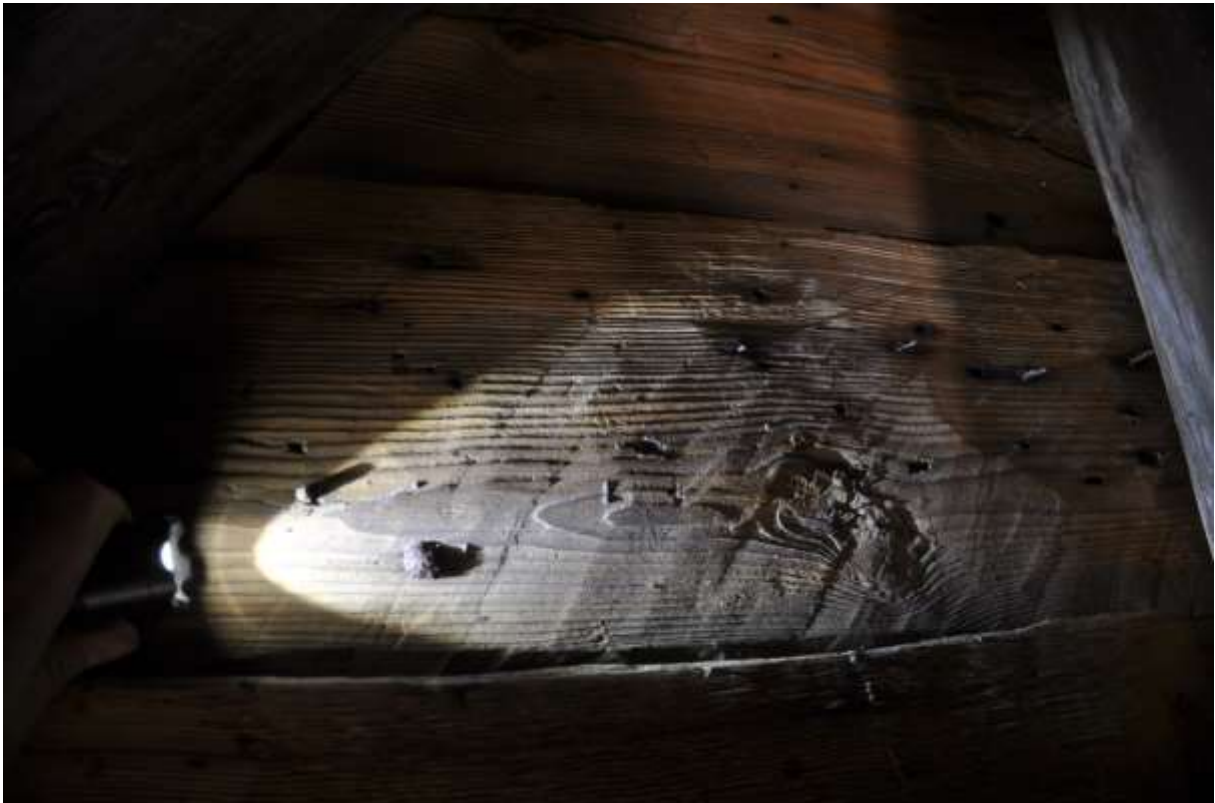
Sprätthuggna brädor med flera gamla spikhål.

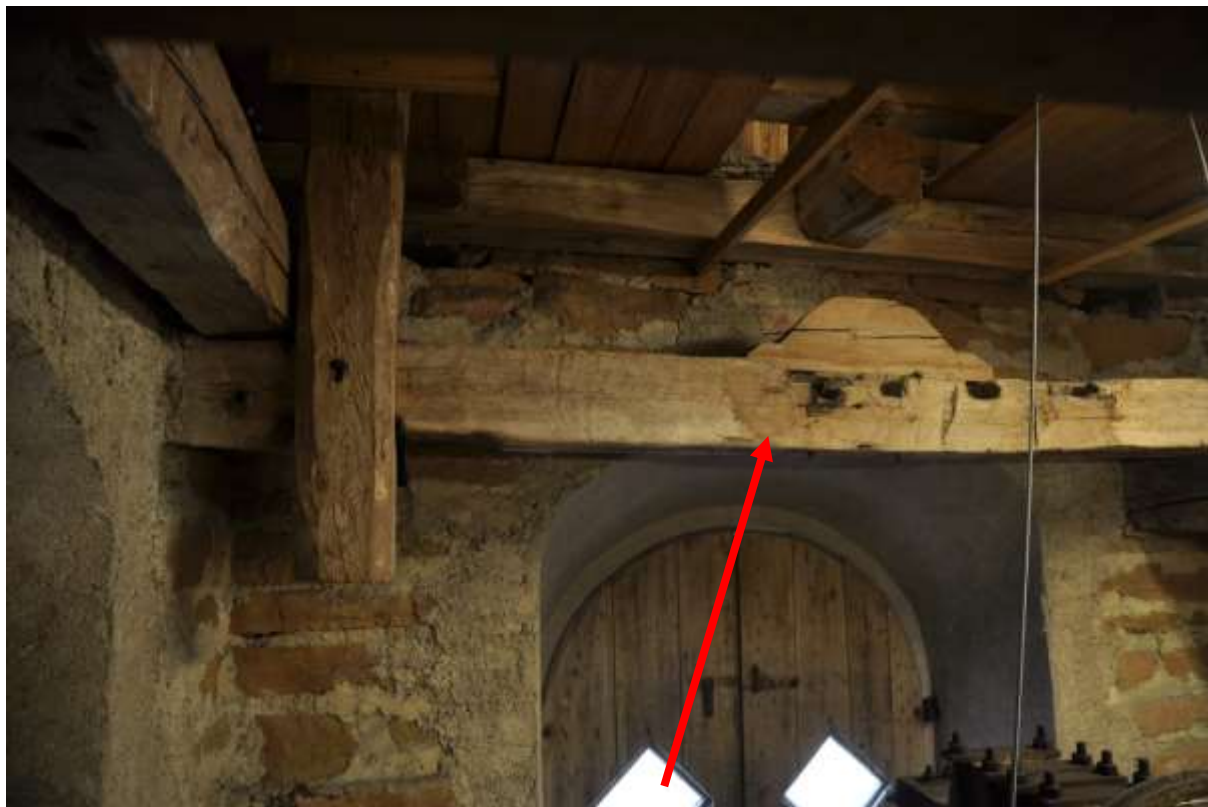
Bilden visar en av två bevarade bjälkar för klockupphängning.

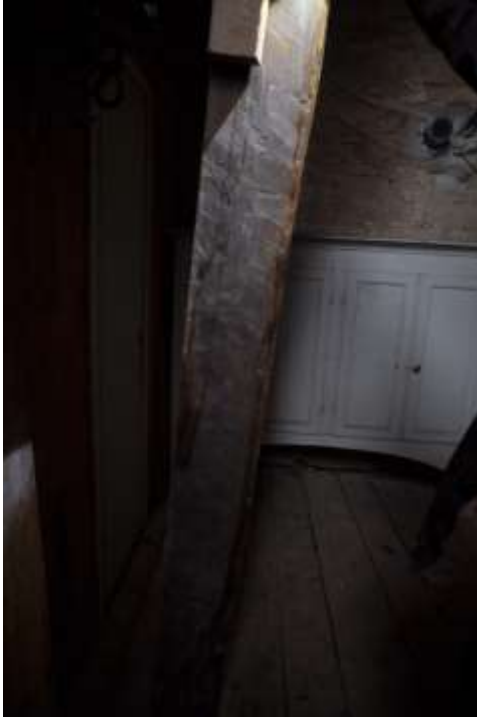
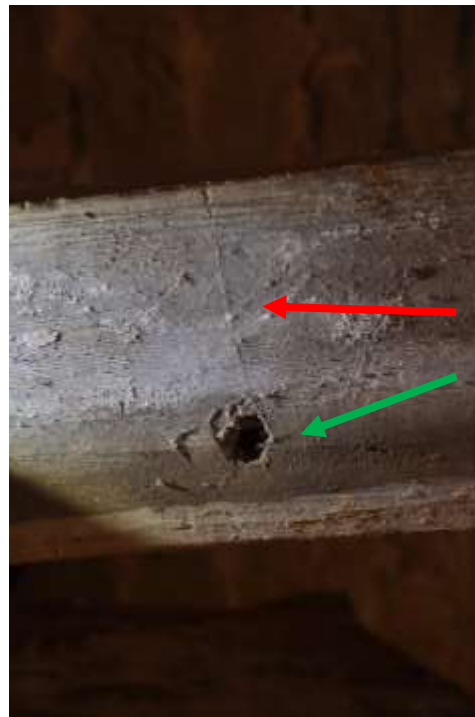
Troligen tidigmedeltida bräda. Nu använd som stöd för en modern landgång! **Förborrade spikhål** som märkts ut med **ritsar**.

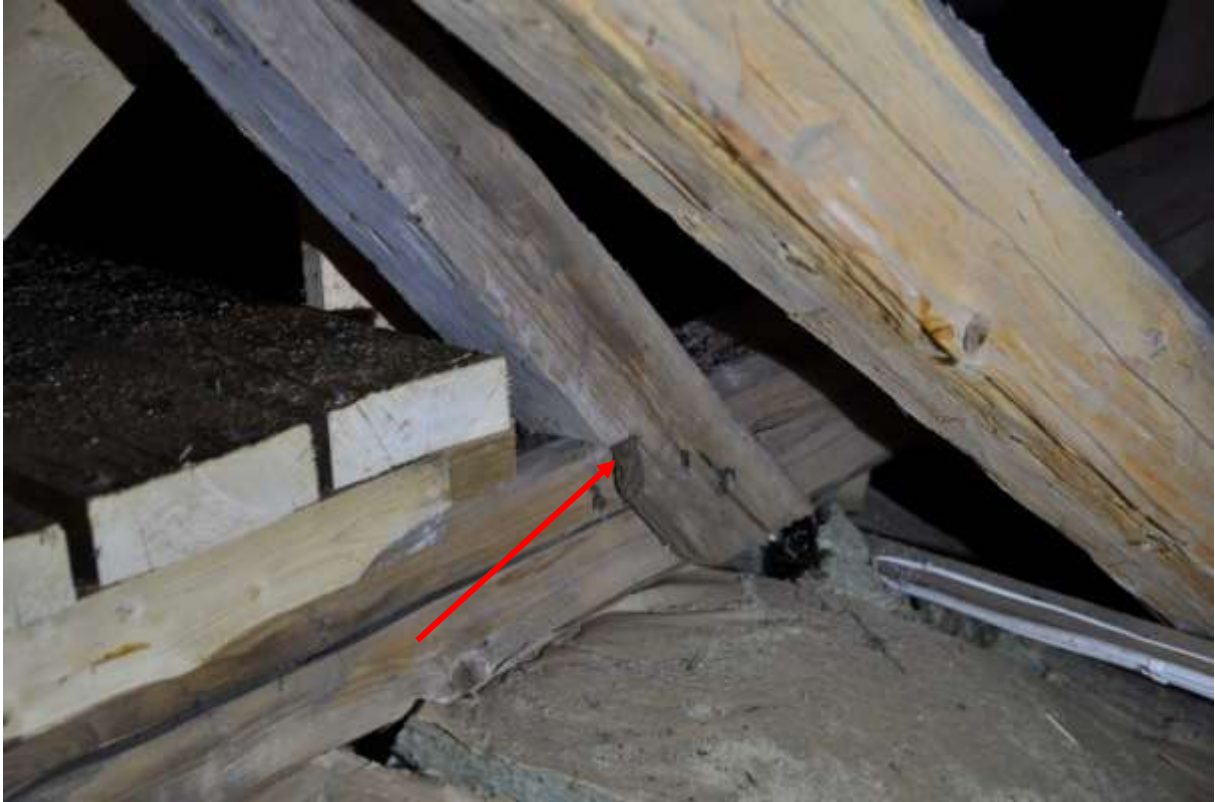
Här ses ett återanvänt stödben som står med en bladning på en horisontell bjälke. Tidigare har den suttit bladad halvt i halvt i en knutpunkt med nacke...

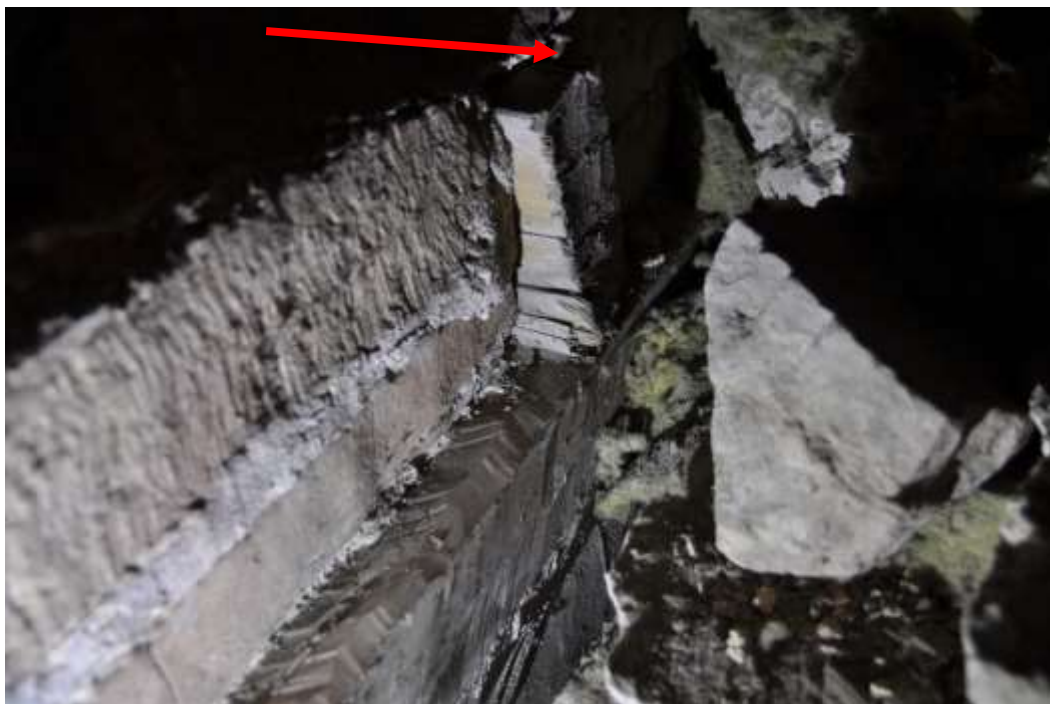
Här ses sprätthuggning på remstycket, samt under det, den ursprungliga putsen som är struken upp mot remstycket. Observera att det sitter en spik på ovansidan bindbjälken. Har det funnits ett platt innertak som legat ovanpå bindbjälkarna istället för, som brukligt, under? På remstycket finns en hel del röda färgskiftningar.

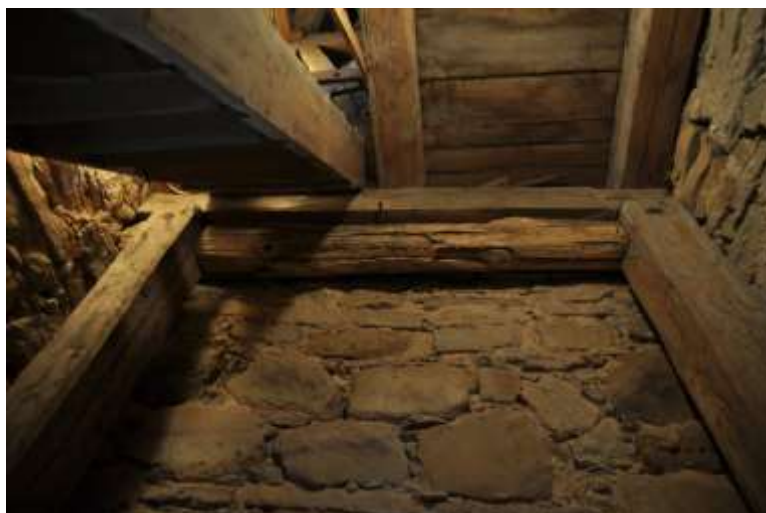
En av två rötskadade ekbjälkar vars ändar går in i tornväggarna. De två stående stolparna har blivit utbytta eller tillkommit senare då man också lagt en ny bjälke ovanpå ekbjälken.

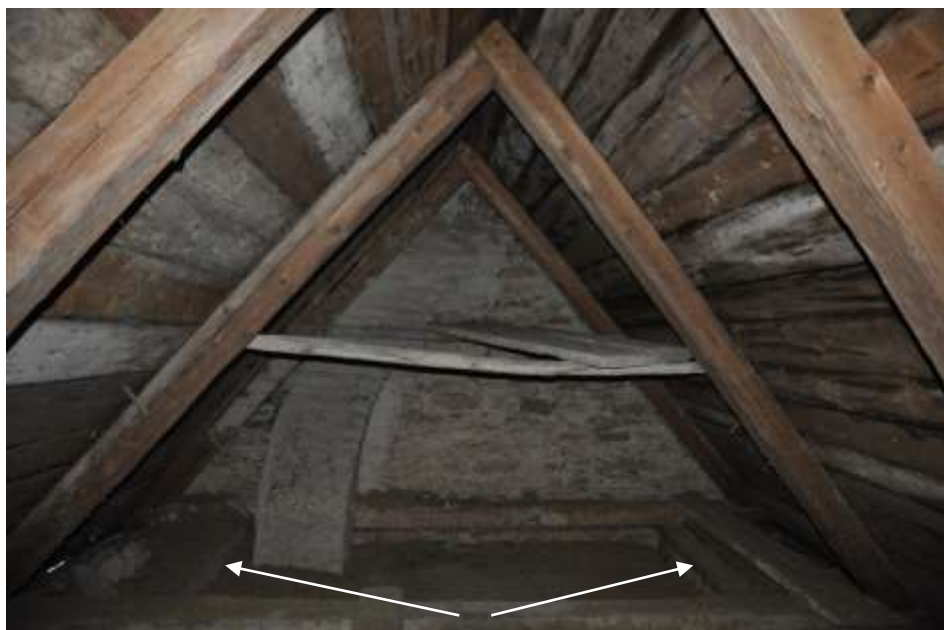
Sakristians taklag med remstycken av återvänt virke.

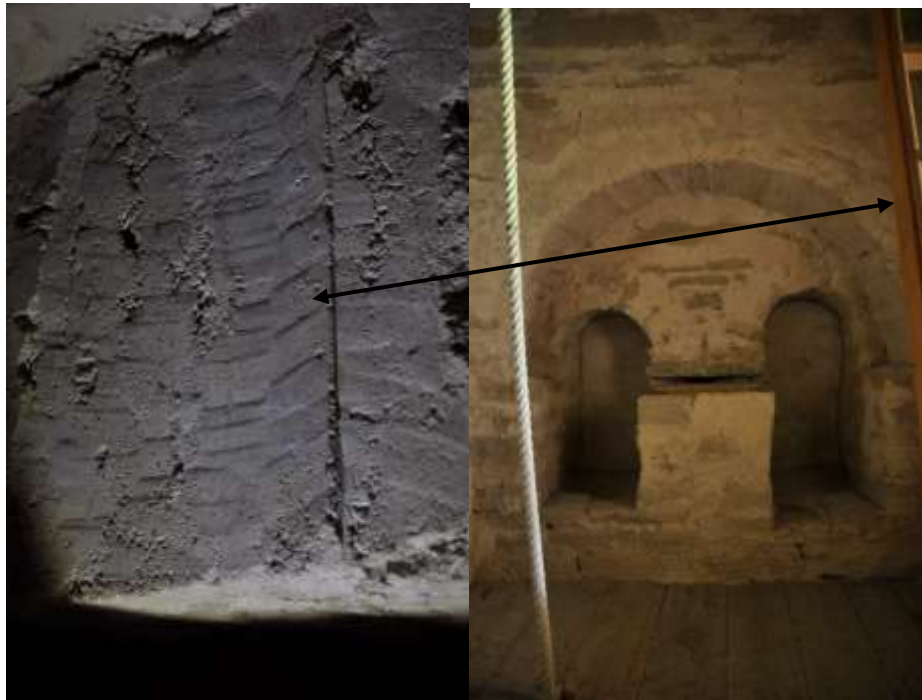
Avtryck av sprätthuggning i tornkapellet.

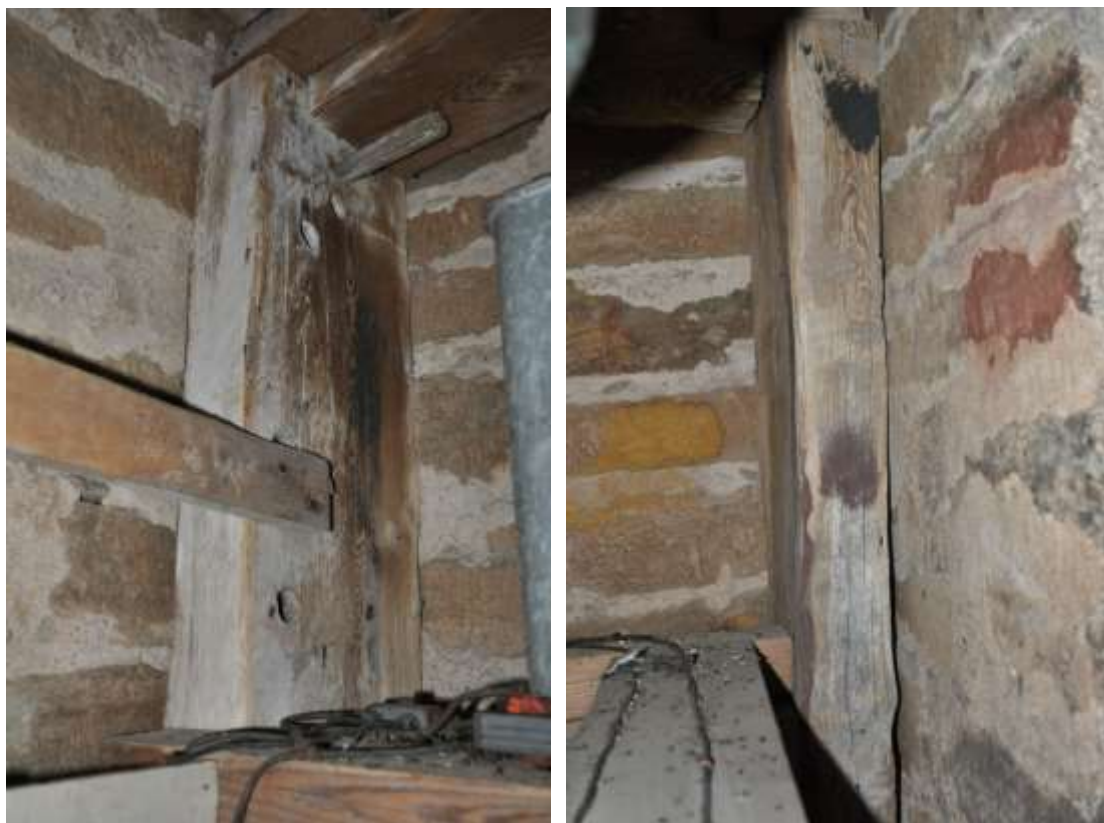
Stolparna har ett antal borrhål, de flesta genomgående men ett av dem är mycket grunt. Det finns mycket färgrester på stolparna. Svårt att veta i vilket skede färgen kom till, men det är rött, svart och vitt. Färger som inte är helt ovanliga i de medeltida klockstaplarna och taklagen.

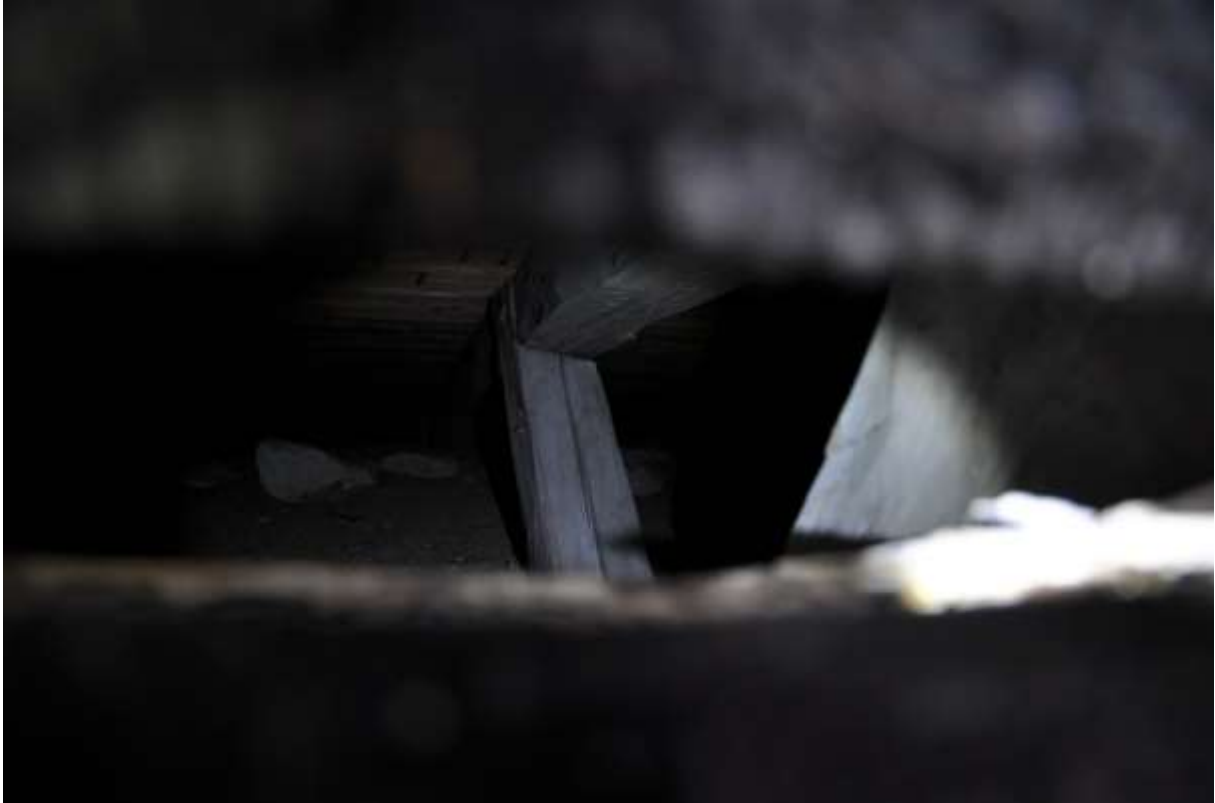
Det finns ingen öppning till sakristians vind. Daniel kunde dock kika in genom en rötskada i remstycket och se en liten del av en takstol. Där ses en knutpunkt med nacke och dymling. Virket är tvärsbilat. Det skulle kunna vara en senmedeltida takstol.

Bilden som är tagen utifrån genom en rötskada i remstycket visar en takstol med knäbock.

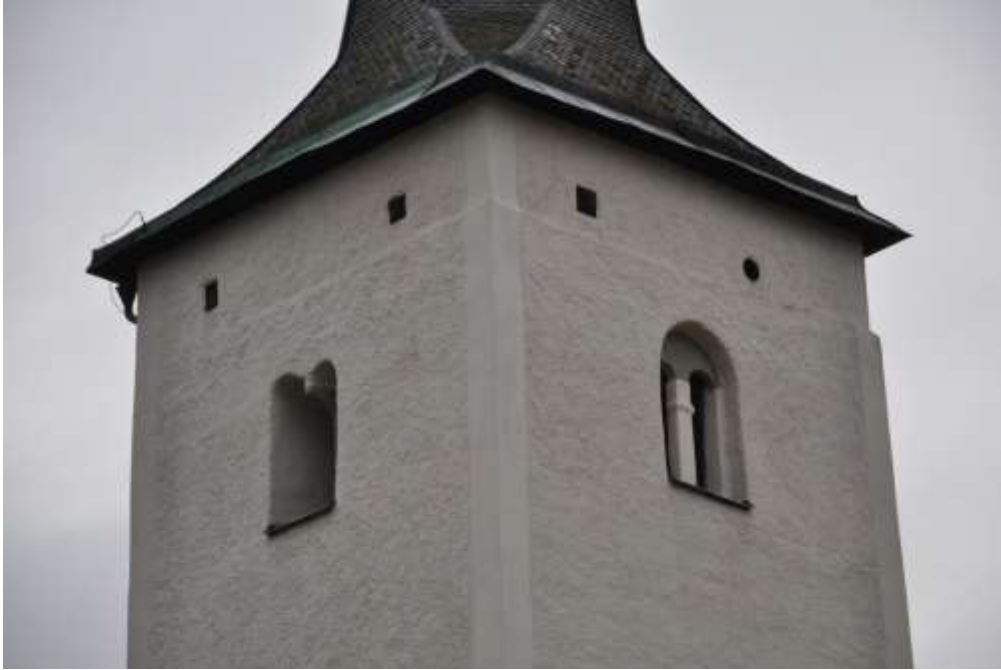
Mindre öppningar under takfoten. Fem fyrkantiga och tre runda.

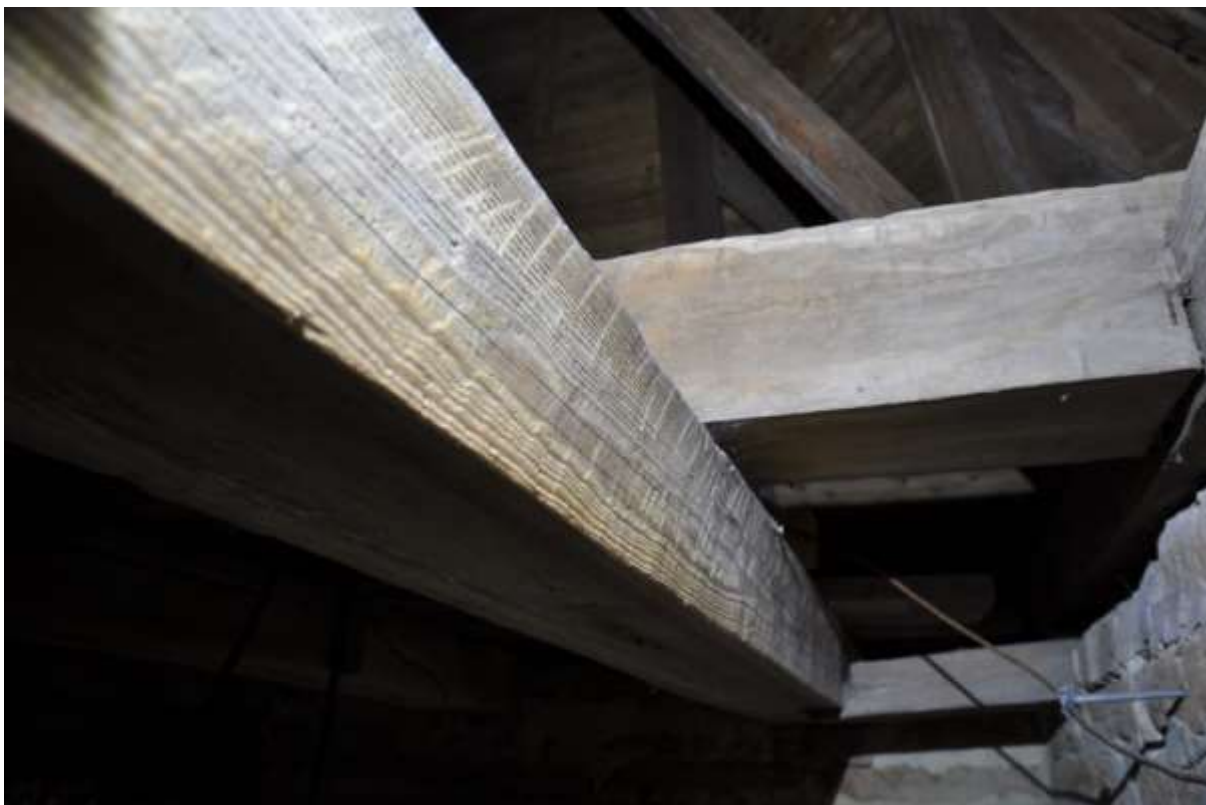
Bjälke i furu med tydliga spår av medeltida sprätthuggning. Längst bort syns en av stickbjälkarna.

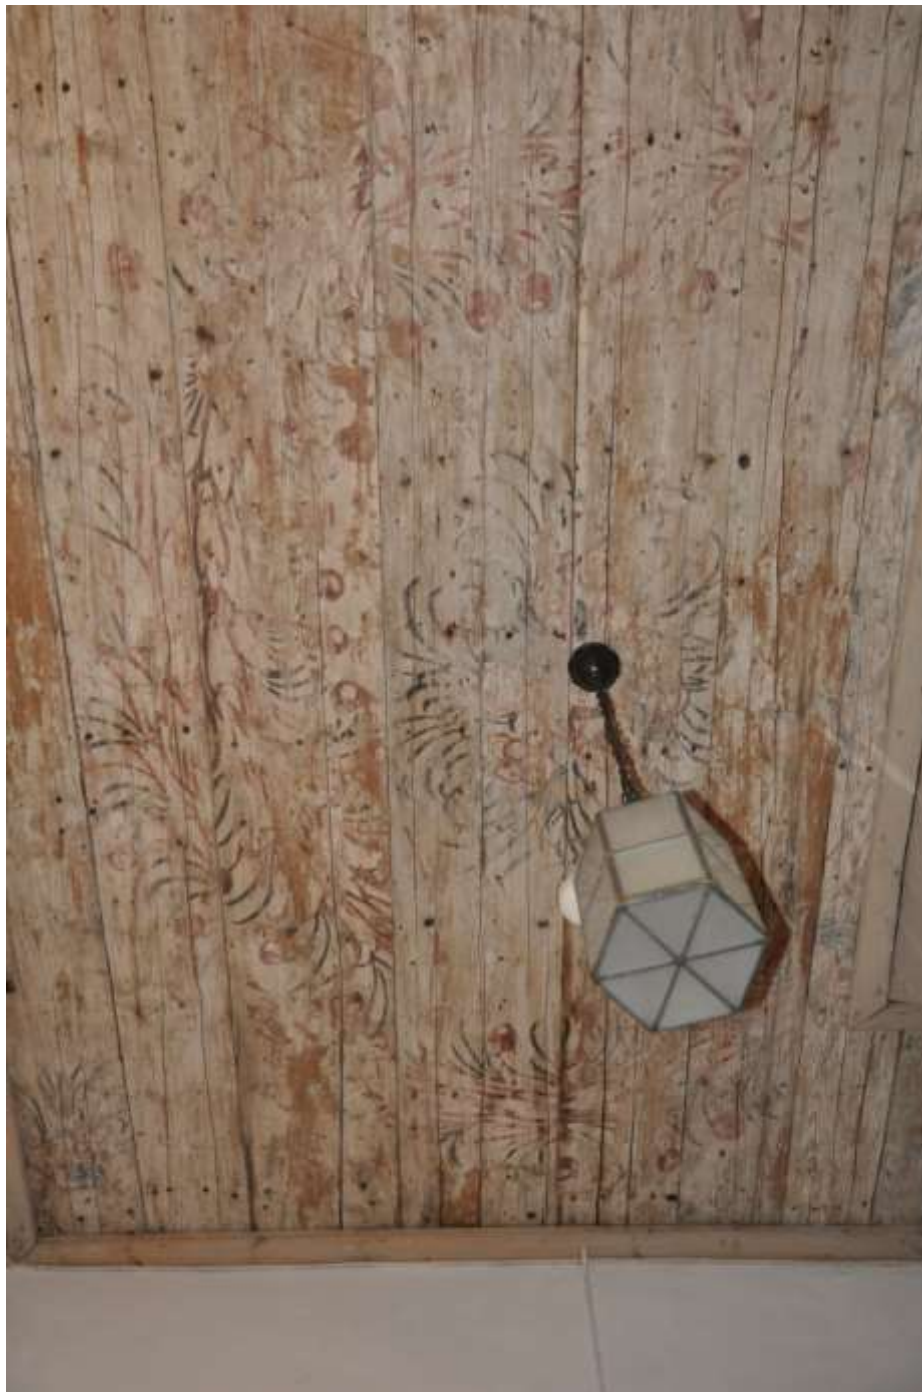
Troligen medeltida brädor.

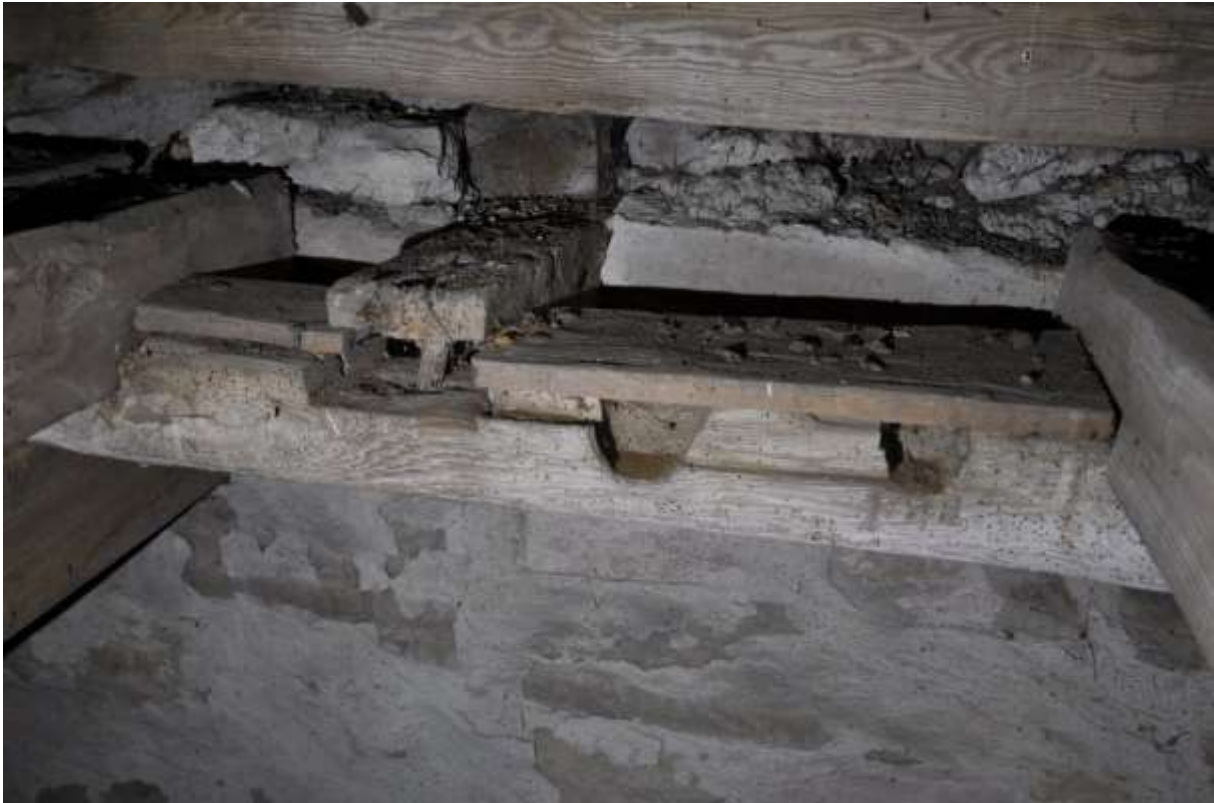
Mitt i bilden syns en mycket gammal ekbjälke med två olika urtag för klockupphängning. Lite till vänster ses en isärhoppad knutpunkt med en dymling i.

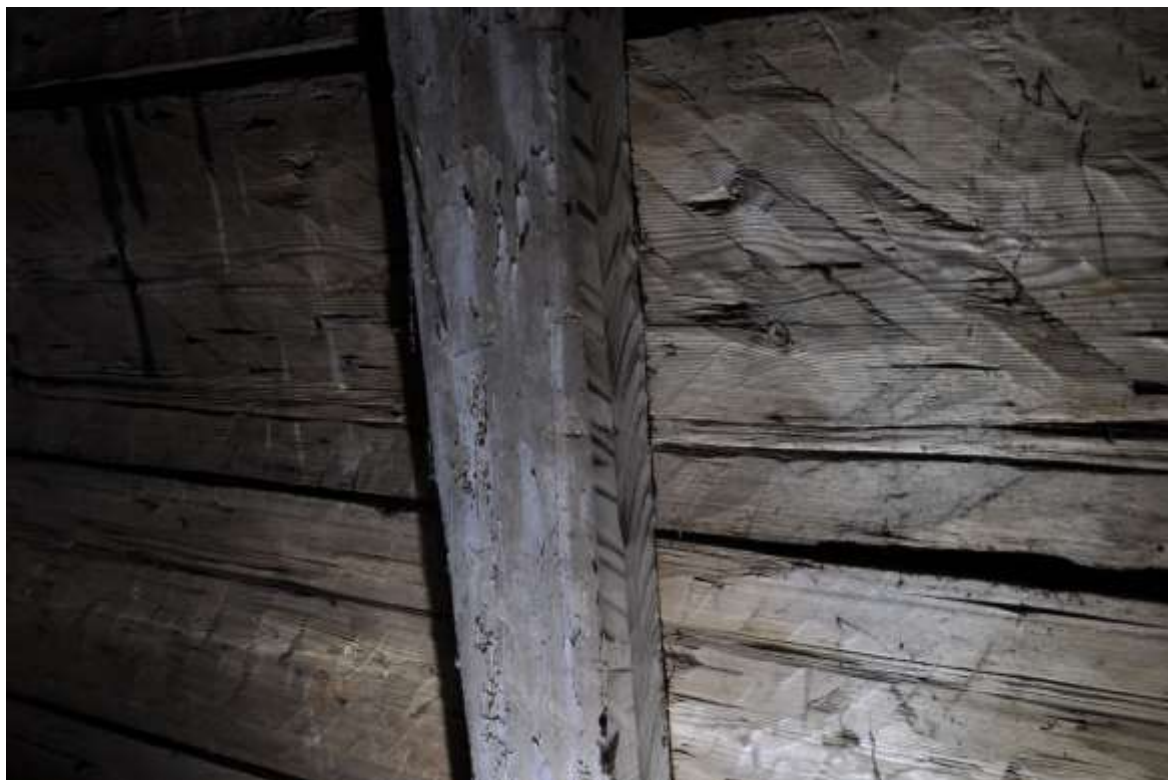
En av de trapetsformade sparrarna i tornhuven. Den är fint sprätthuggen på tre sidor, den fjärde sidan som vetter in mot rummet är helt obearbetad. Det sitter till och med tunna barkrester kvar. Troligen är de framkluvna som åttondelsklover.

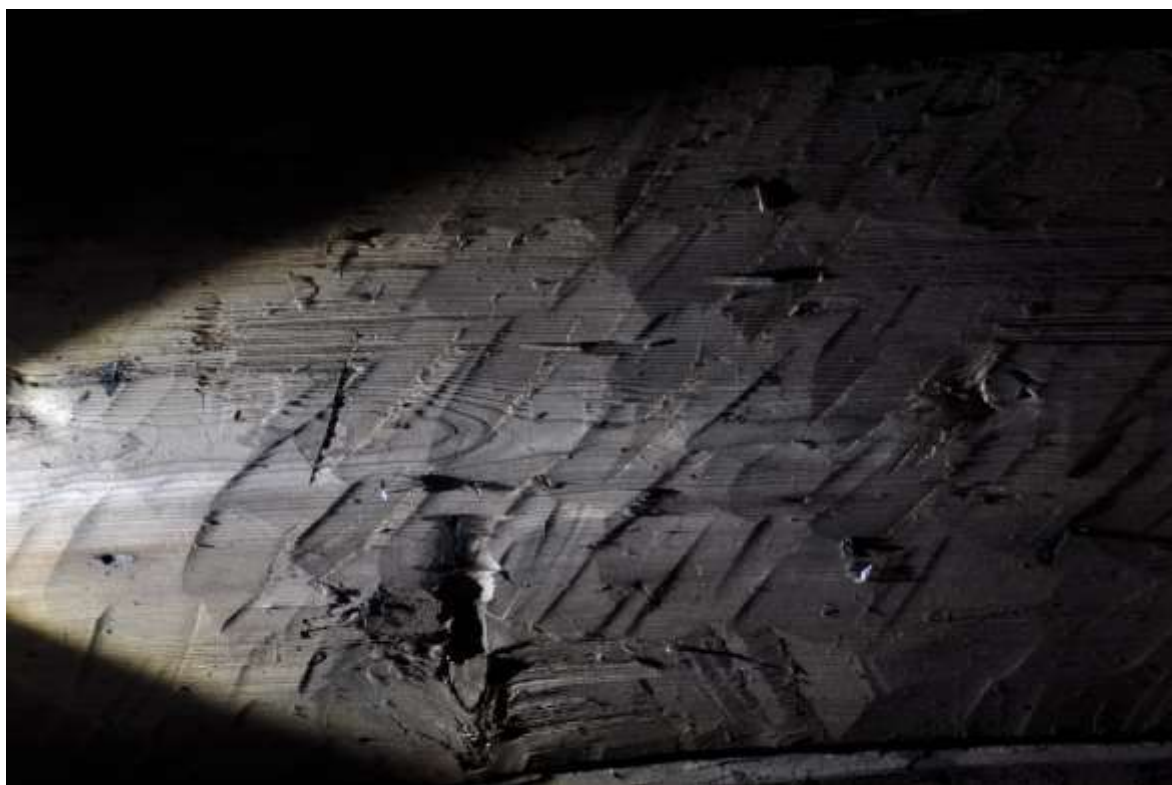
Sprätthuggen taktro. Mycket viktigt att bevara vid kommande takomläggningar.

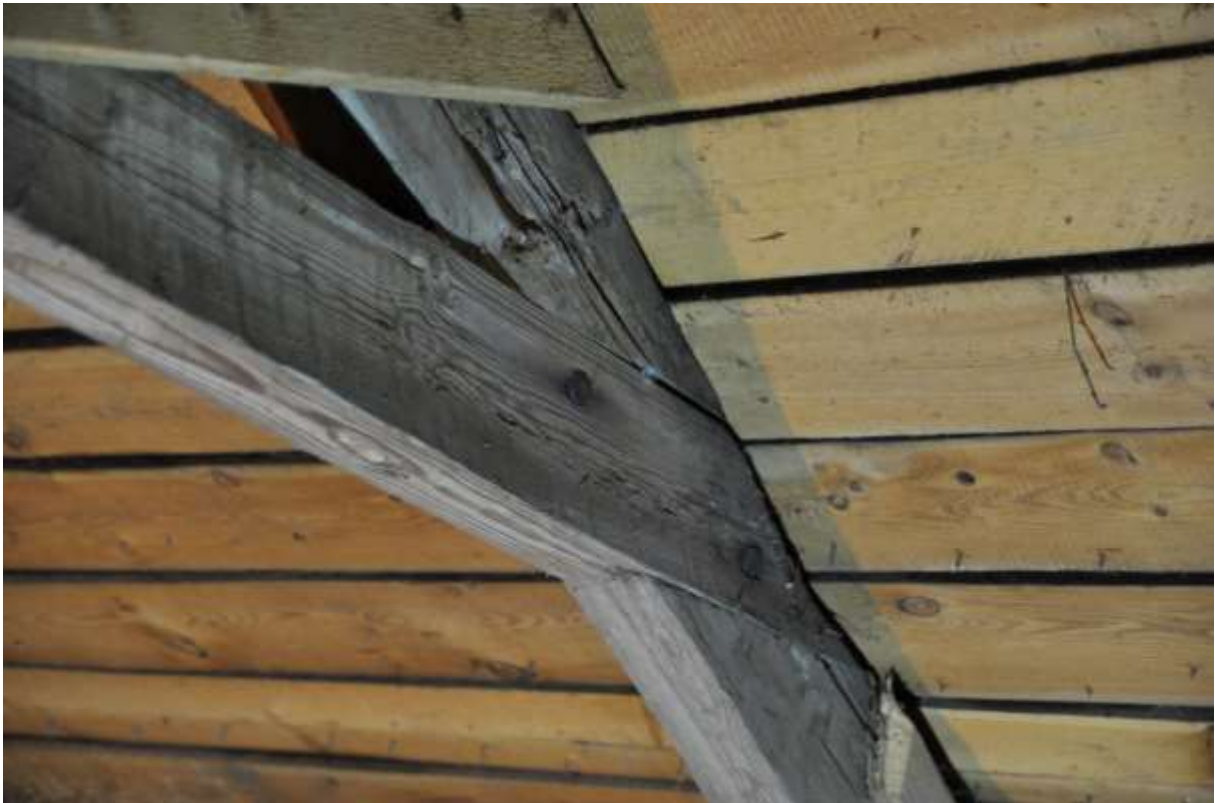
Kryssens knutpunkter består av en bladning halvt i halvt samt spik.

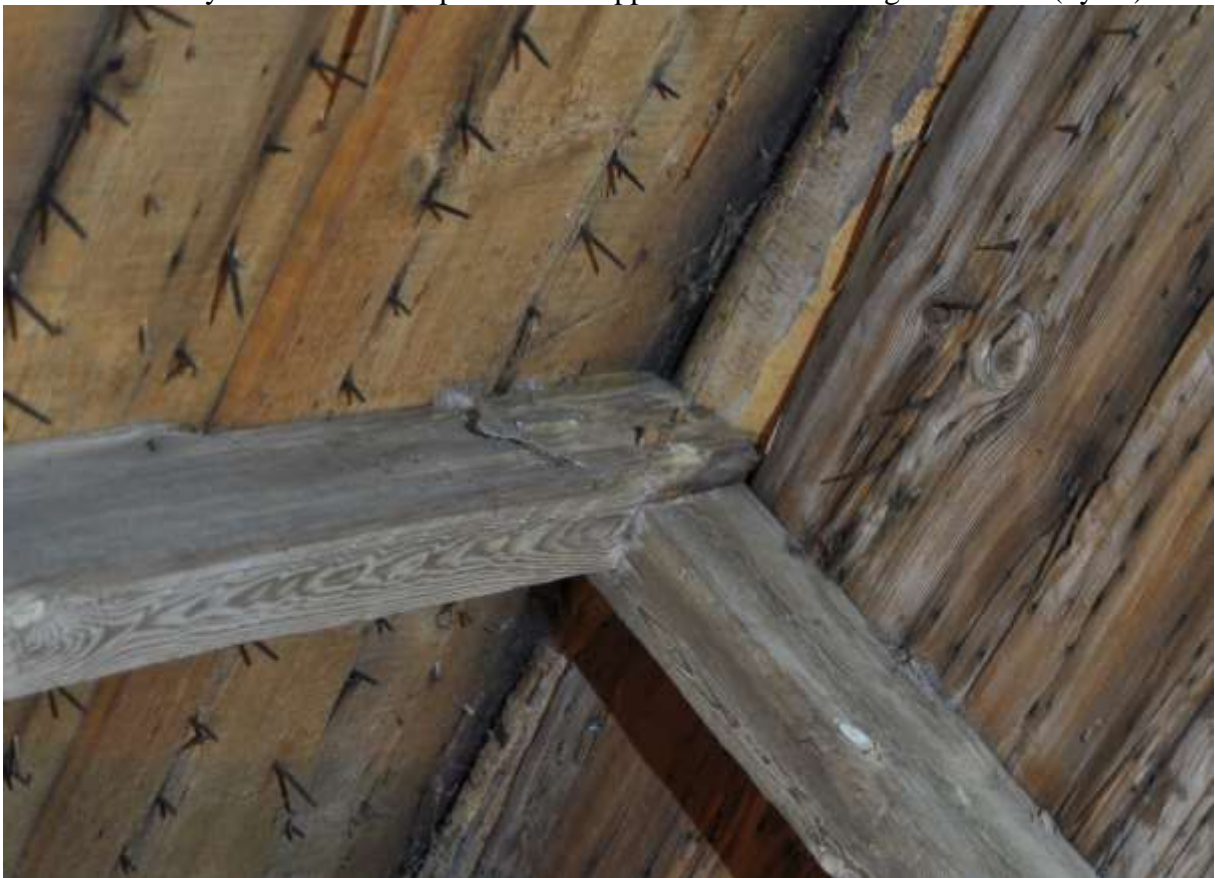
Högbenens sammanfogning i nock består av en bladning med två dymlingar.

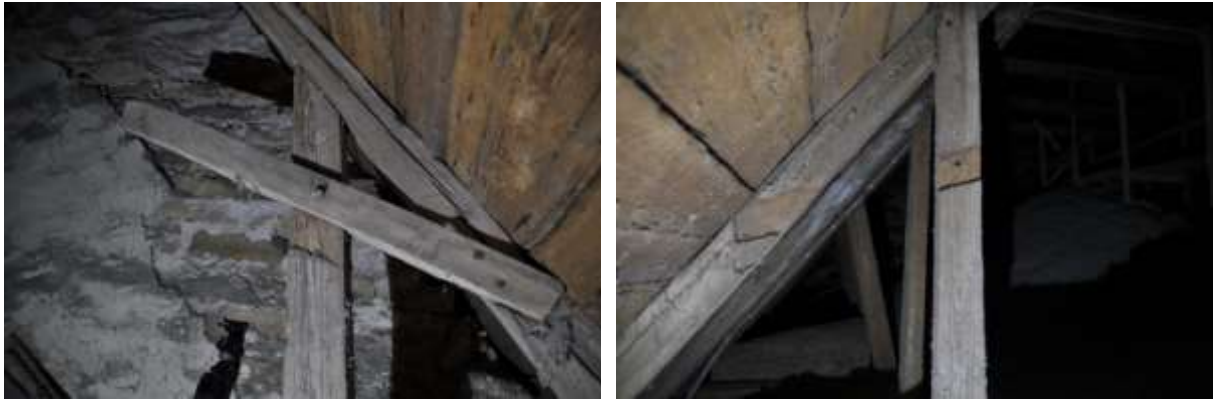
Under någon period har kyrkan haft ett trätunnvalv. Spår av puts på västra gaveln visar detta. Den första och sista takstolen har på vardera sidan haft en sträva som förmodligen utgjort stöd för tunnvalvet. En sträva finns kvar och är gjord i ek.

Stöd/bärning för tunnvalvet?

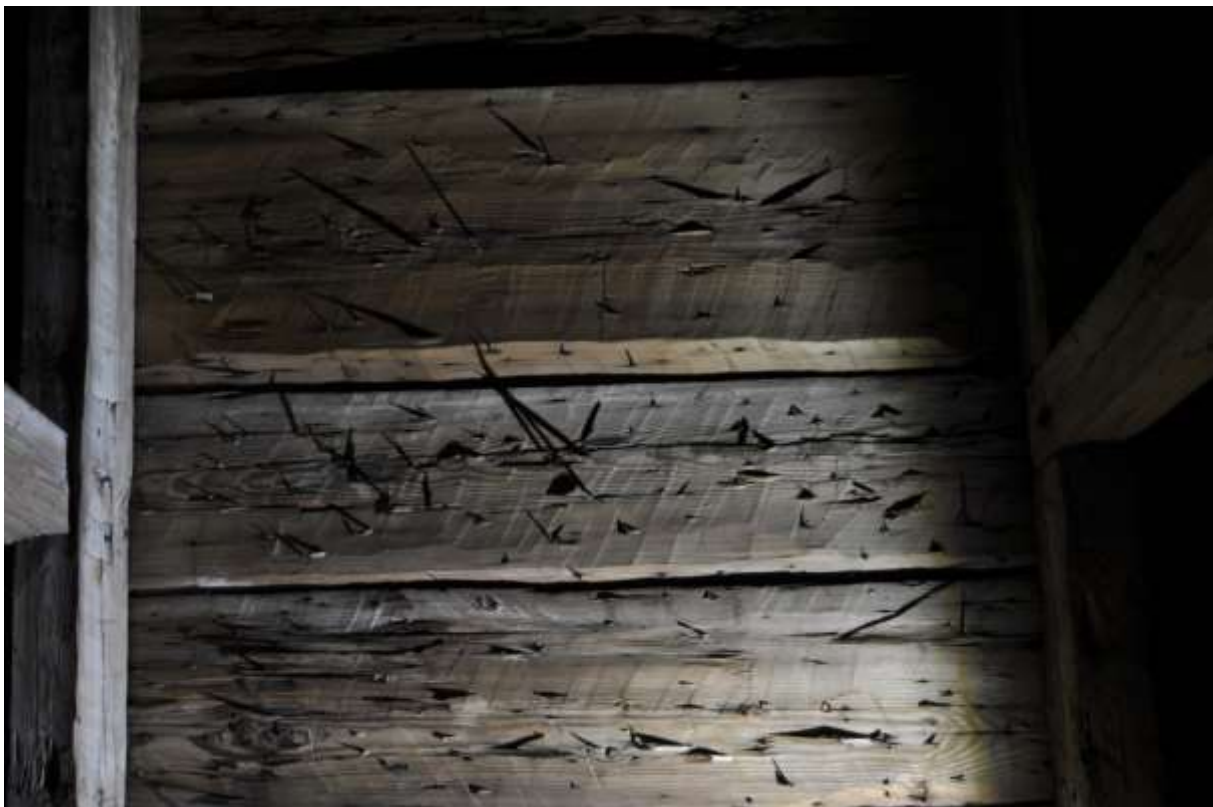
Ett stort antal ursprungliga undertaksbrädor finns bevarade. Många har också tagits bort vid ovarsamma reparationsarbeten. Dessa har om möjligt ett ännu större kulturhistoriskt värde. Det finns betydligt fler bevarade takstolar än undertak i Sverige. Brädorna uppvisar tydlig sprätthuggning och är ett mycket viktigt källmaterial för att studera hantverksprocesser.

Sprätthuggna undertaksbrädor.

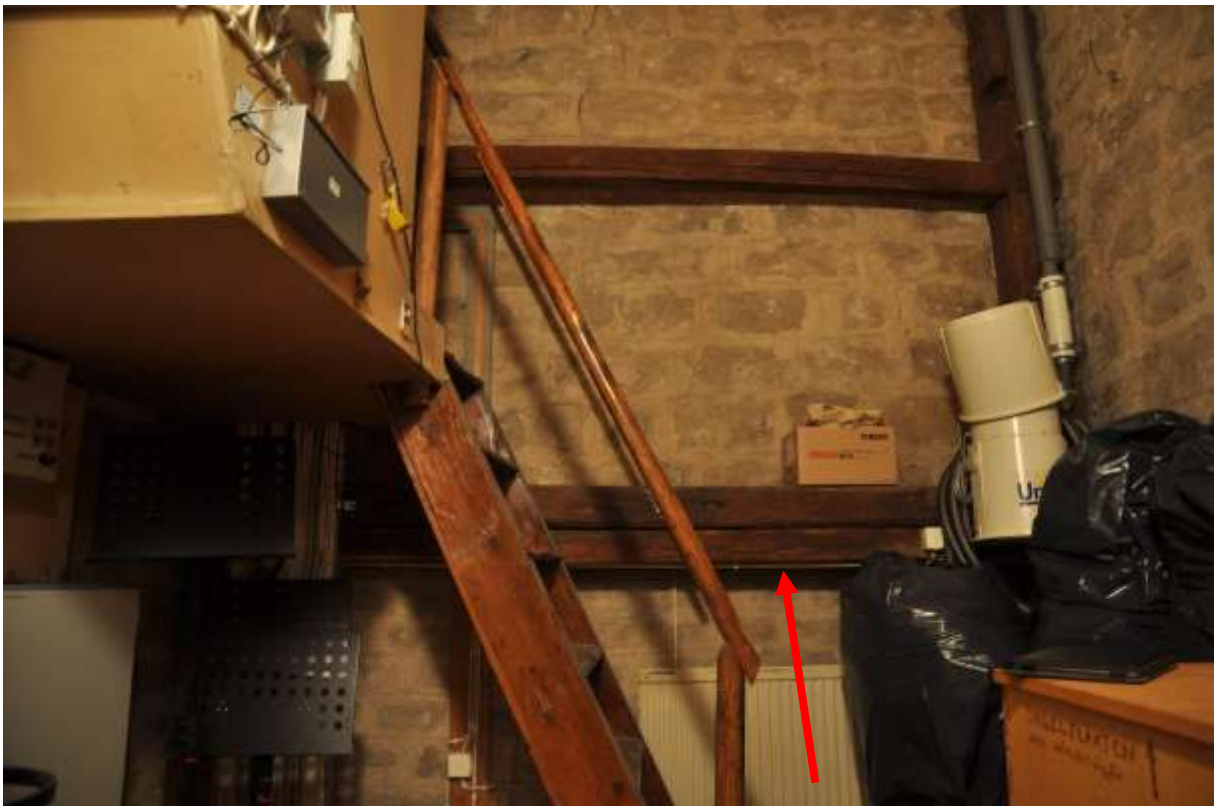
Fyra bjälkar i två av de nedre bjälklagen finns bevarade, kanske också en femte, men den är dold av gipsskivor. En av dem är kapad och består endast av korta stumpar som sticker ut från vardera tornvägg. Två av dem är urtagna ur stocken som halvor, de andra två som helstock. Spår av sprätthuggning finns på dem och bjälkarnas ändar är inmurade i vägglivet. Detta tyder på att de sitter på sin ursprungliga plats och troligen är samtida med tornets uppförande. De utgör alltså kyrkan äldsta trädelar och en dendrodatering skulle kunna ge svar på när tornet uppfördes.

En av fyra eller eventuellt fem ursprungliga bjälkar.

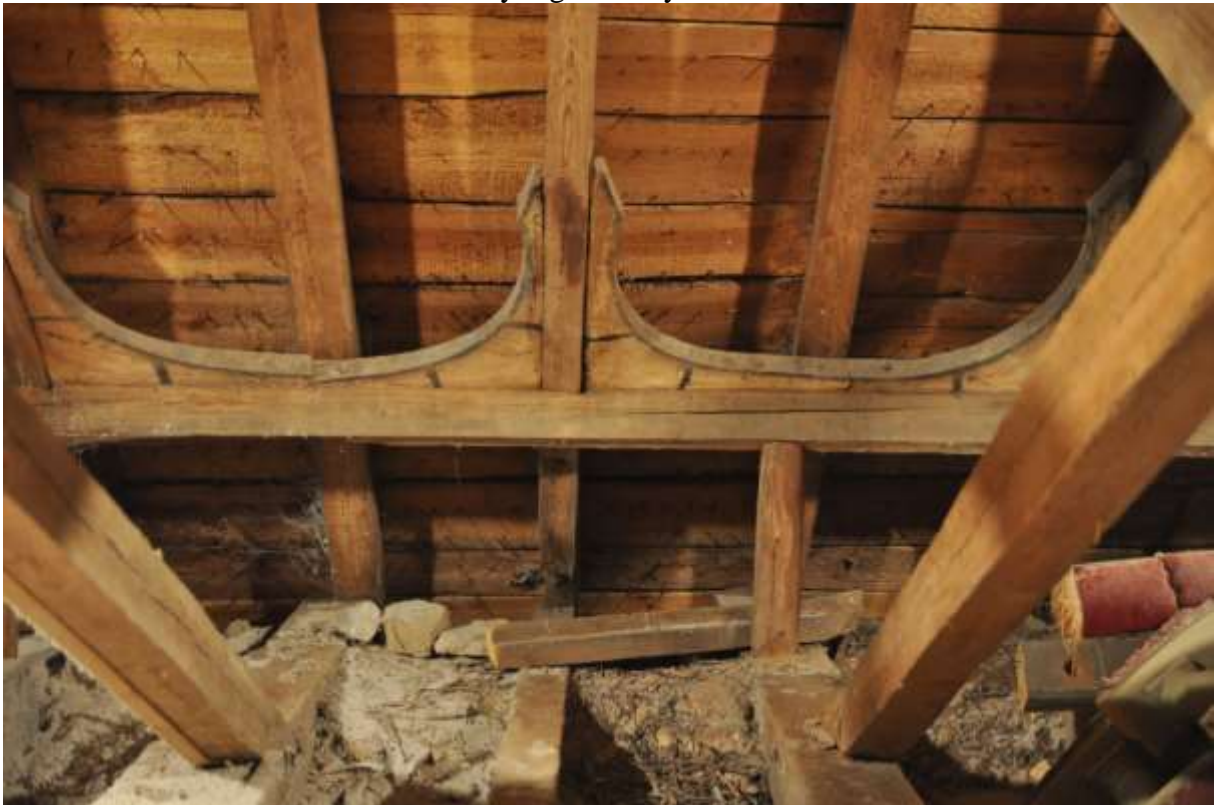
Här ses längdförsträvningen samt bågnäna. Observera att de sitter en bit upp från murkrönet och inte, som i de norska stavkyrkorna, nere vid väggbandet. Förmodligen för att bli mer synliga nerifrån och inte skymmas av murkrönet. Notera också den dekorativa bemålningen, förmodligen även den från 1123.

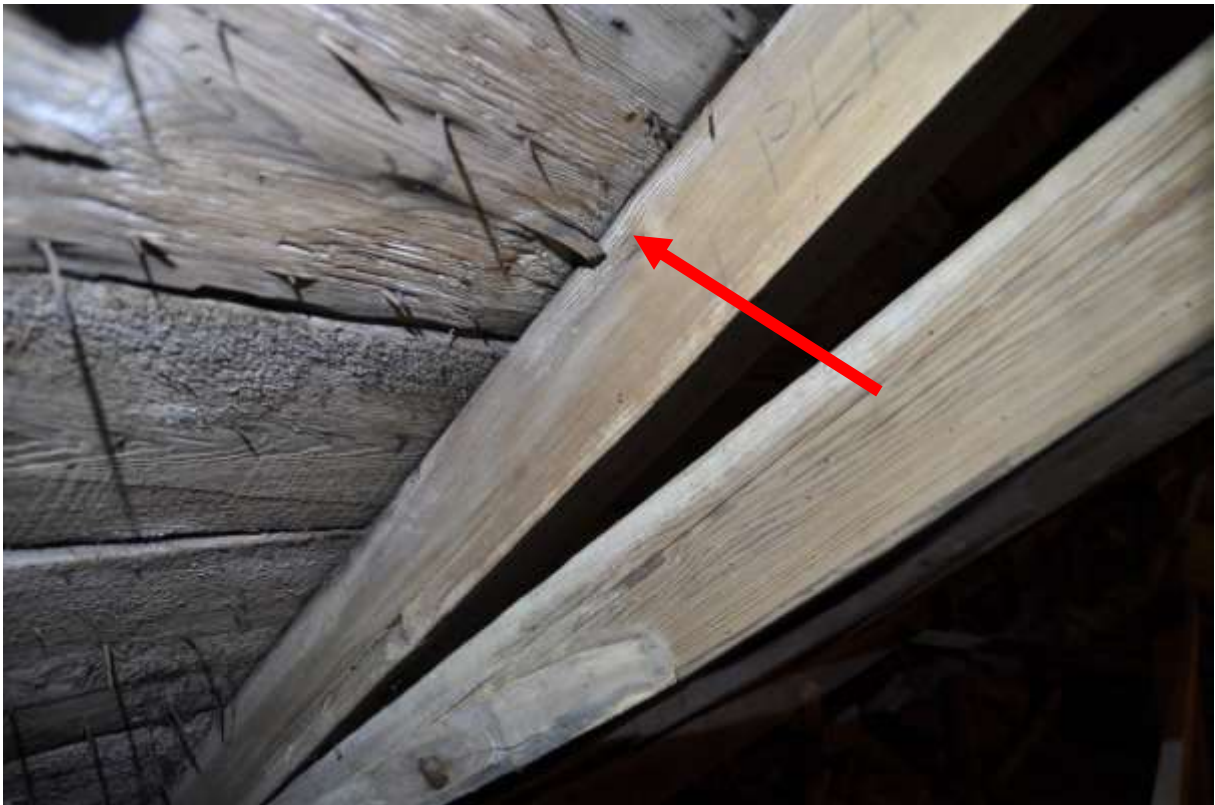
Fragment av vit bemålning är fortfarande klart framträdande.

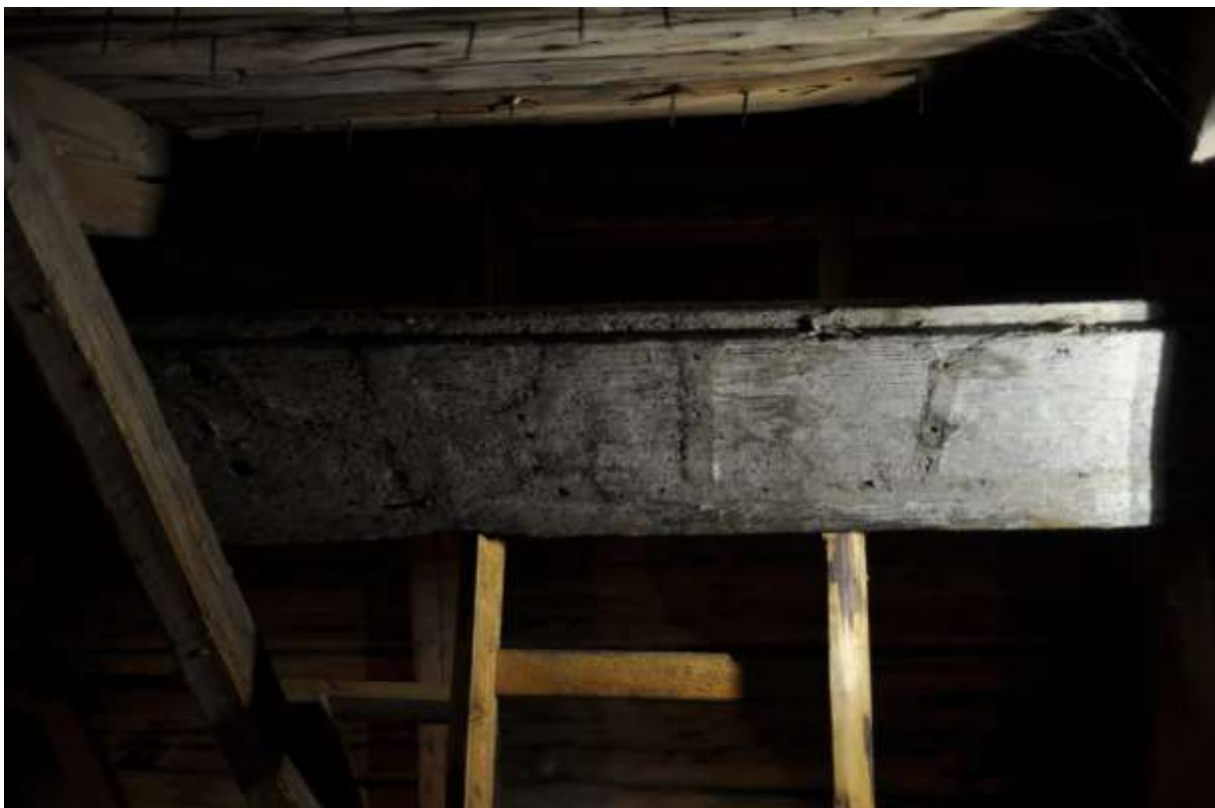
Uppe på hanbjälkarna finns en bräda fastspikad. Förmodligen från ett mycket gammalt dörrblad.

Man kan se att den varit smidesbeslagen och är kraftigt eroderad. Kanske medeltida.

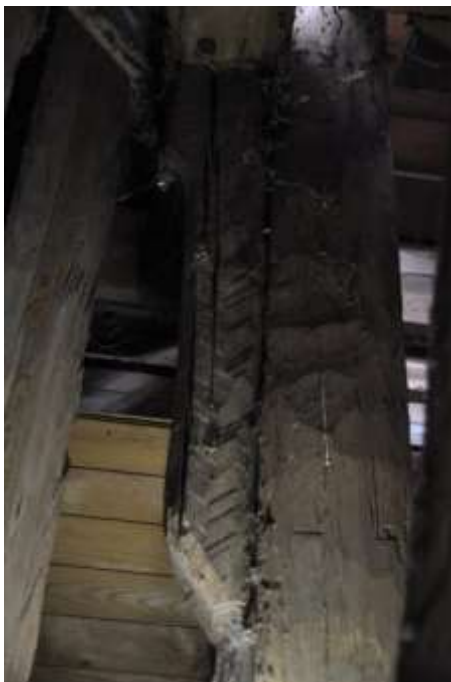
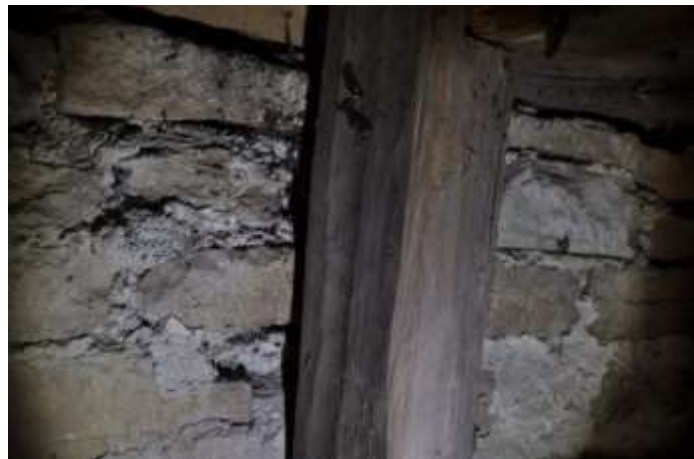
Några få återanvända delar med tydlig sprätthuggning finns i tornet.
