Medeltida kyrkotaklag

Örebro län, Strängnäs stift

Inventering etapp 1, 2013-2014

Daniel Eriksson
Anneli Borg
Rapport 2014:05

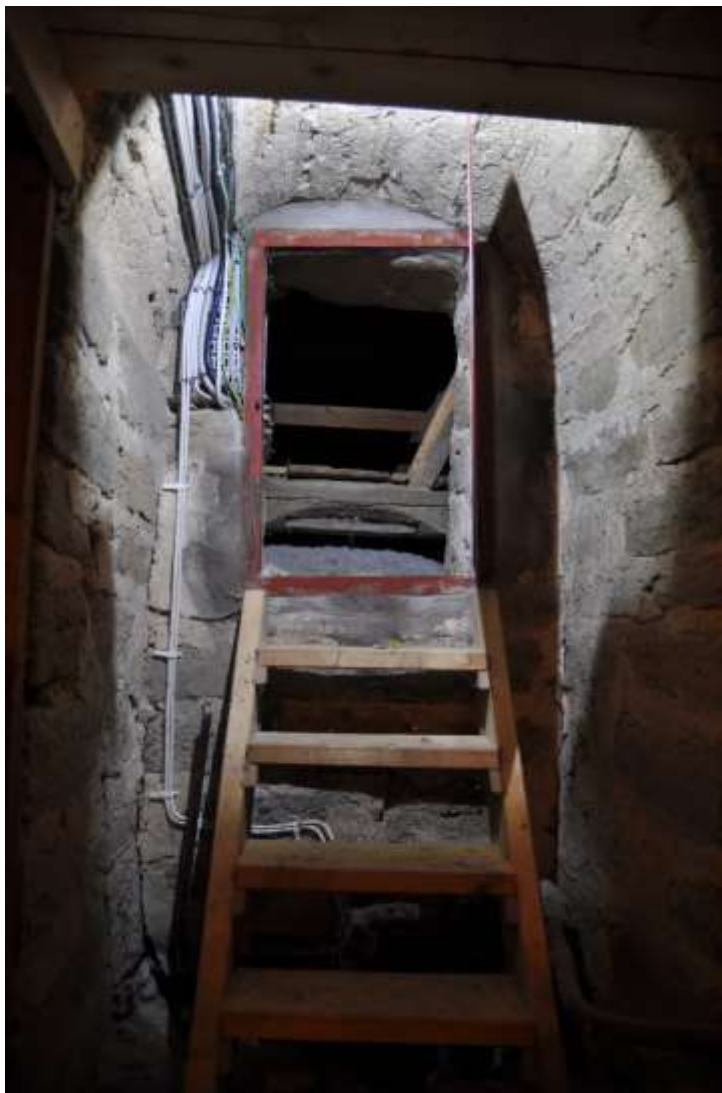
Här ses ingången från tornet till långhusvinden. Observera det rundade urtaget i den första bindbjälkens underkant. Den ursprungliga öppningen med ett valv upptill tycks ha blivit igenmurad nedtill, förmodligen vid valvslagningen. Kan det ha funnits en liten läktare tillgänglig från tornet? Urtaget i bindbjälken skulle i så fall ha varit för att inte slå huvudet i bindbjälken när man går ut på läktaren. Detta skulle kunna styrka teorin om att det varit ett tornkapell där.

Nu sitter en liten brädlapp fastspikad i urtaget.

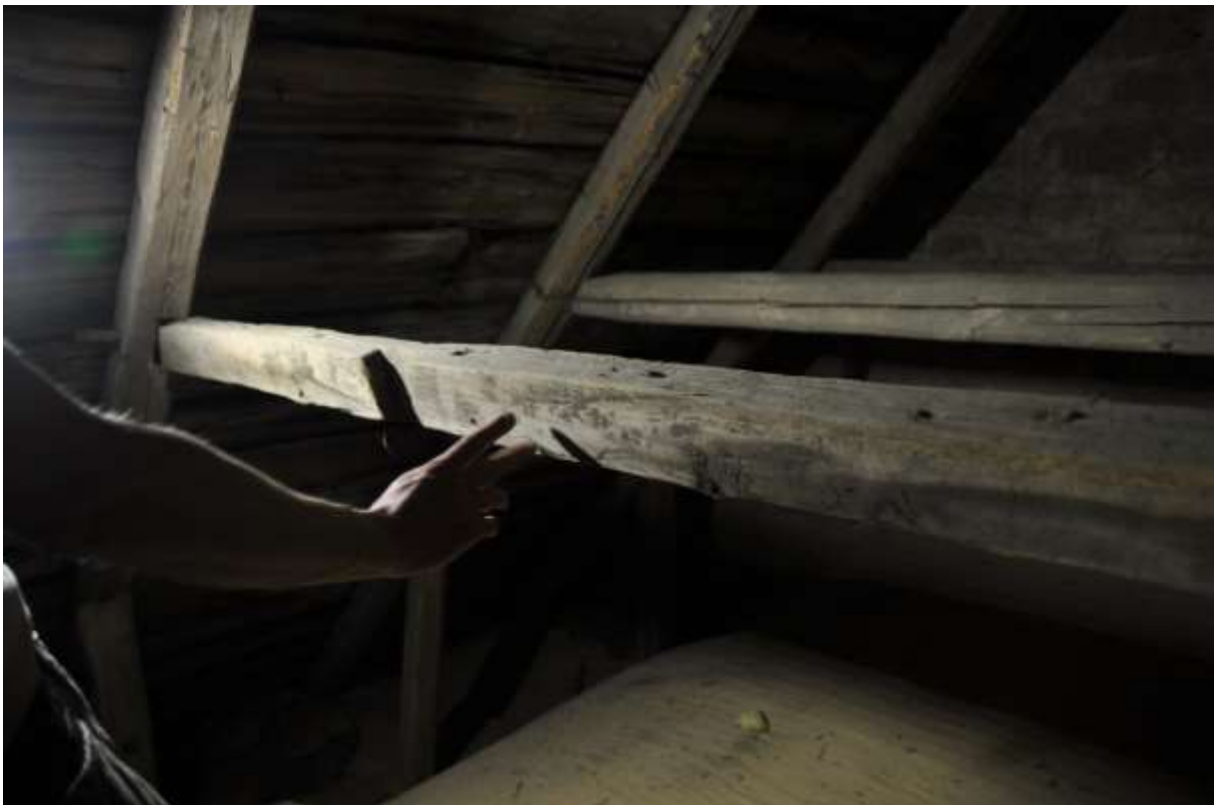
Hanbjälke av återvänt virke i sakristian. Kanske ett högben från det ursprungliga koret. Lägg märke till raden av borrhål på oversidan. Det kan vara från korets undertaksbrädor som suttit fastdymlade där.

I sakristians taklag har flera hanbjälkar lossnat från sina knutpunkter på grund av att högbenens nedre ändar glidit isär. Detta bör åtgärdas. Först måste en närmare undersökning av skadeläget göras. Därefter skall det bestämmas hur åtgärderna skall utföras utan att några antikvariska värden går förlorade.

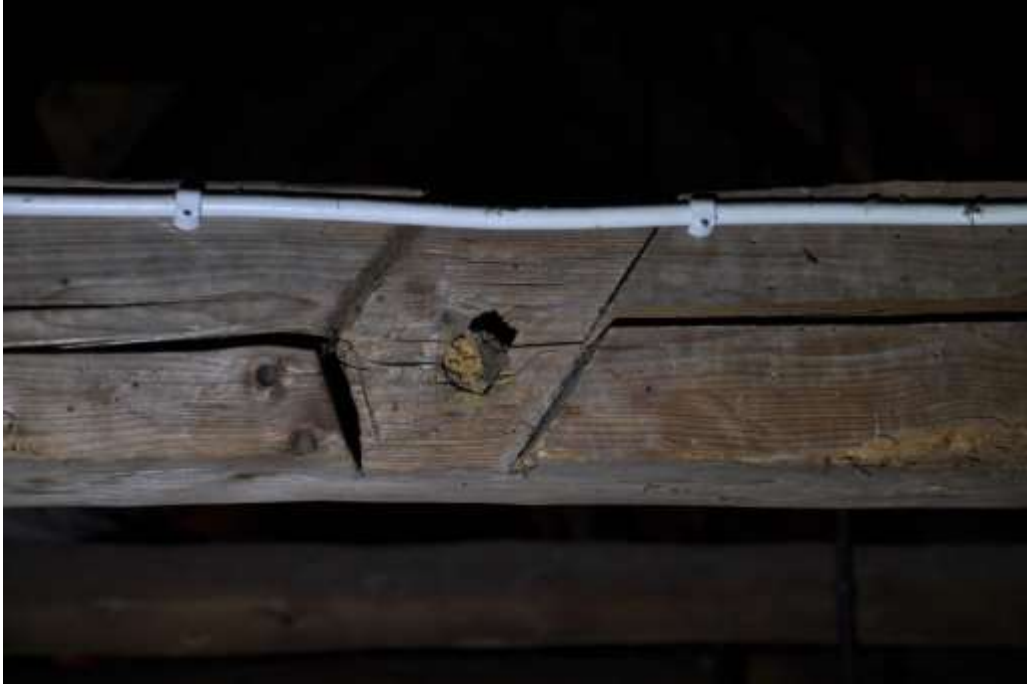
Knutpunkt med nacke. Dymlingen sitter fortfarande kvar.

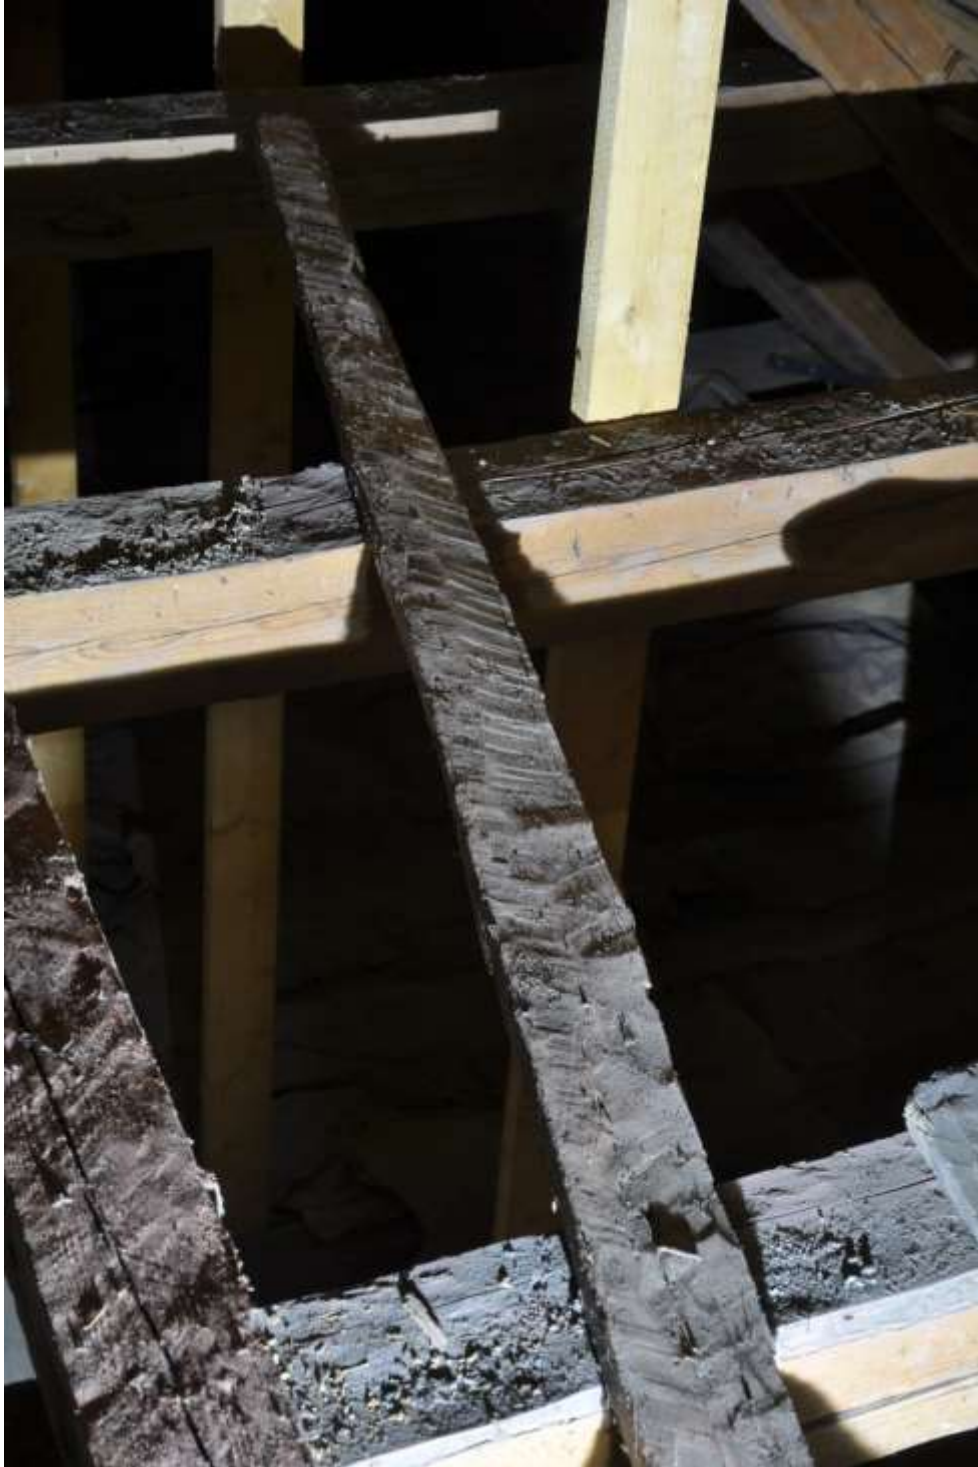
Bräda med sprätthuggning.

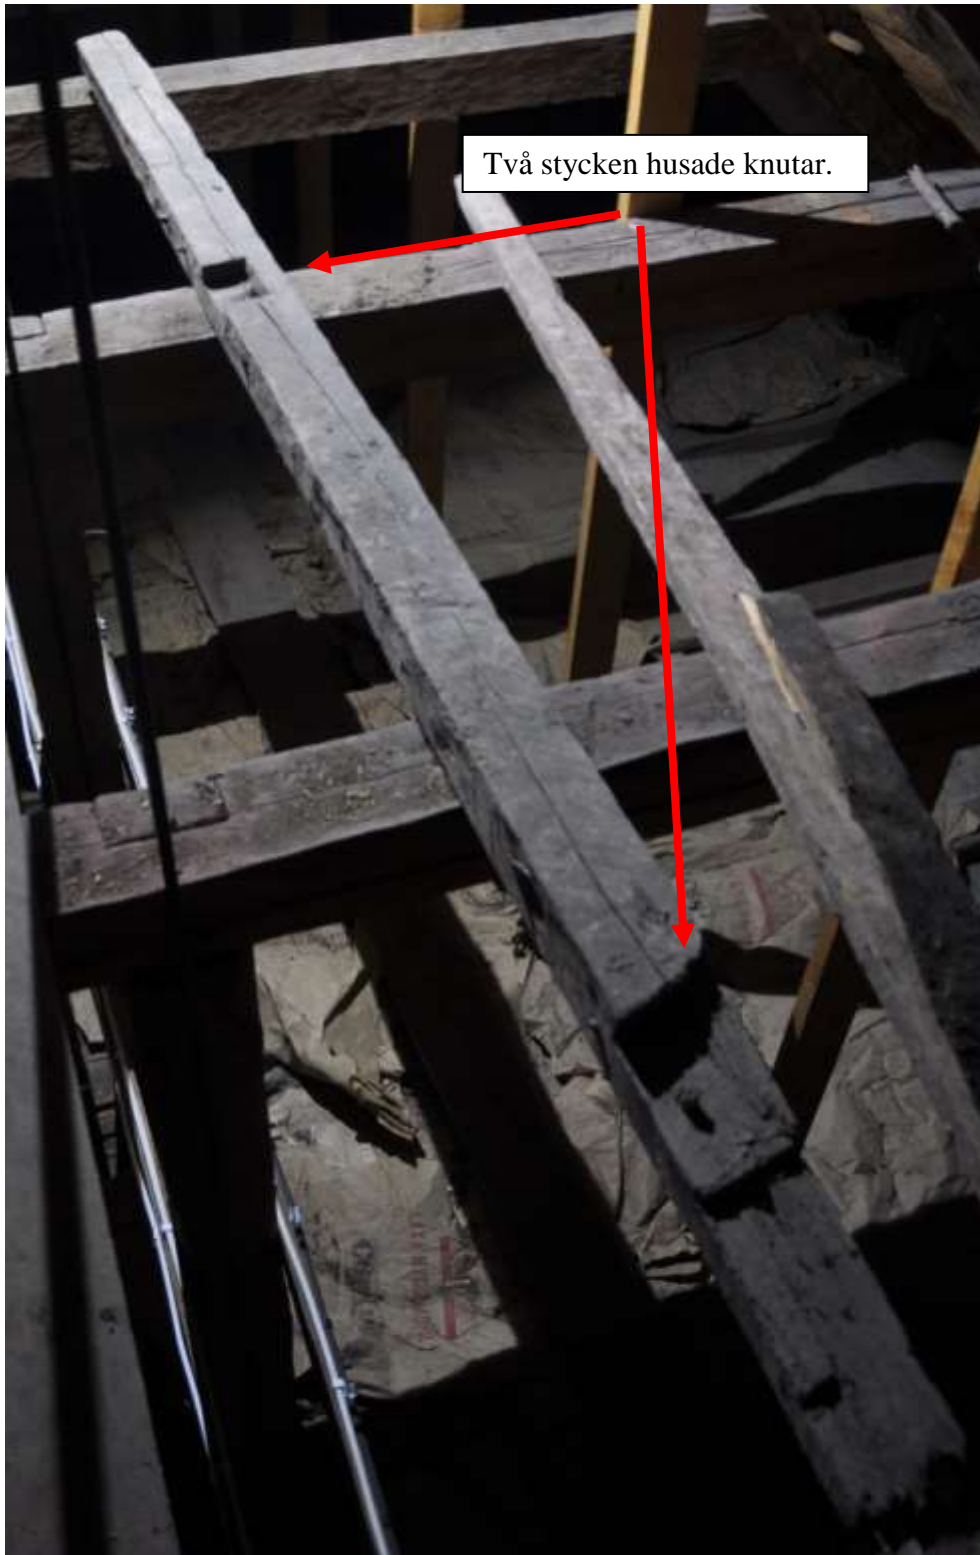
Det äldre högbenet som ligger löst på vinden har två husade knutar som utgjort fästpunkter för snedställda stödben, helt enligt romansk tradition. Undertaksbrädorna som vilat mot högbenets utsida har varit fästa med tränaglar, man kan också se att utsidan har justerhuggits för att brädorna skall ligga an på ett bra sätt.

Romanskt högben.

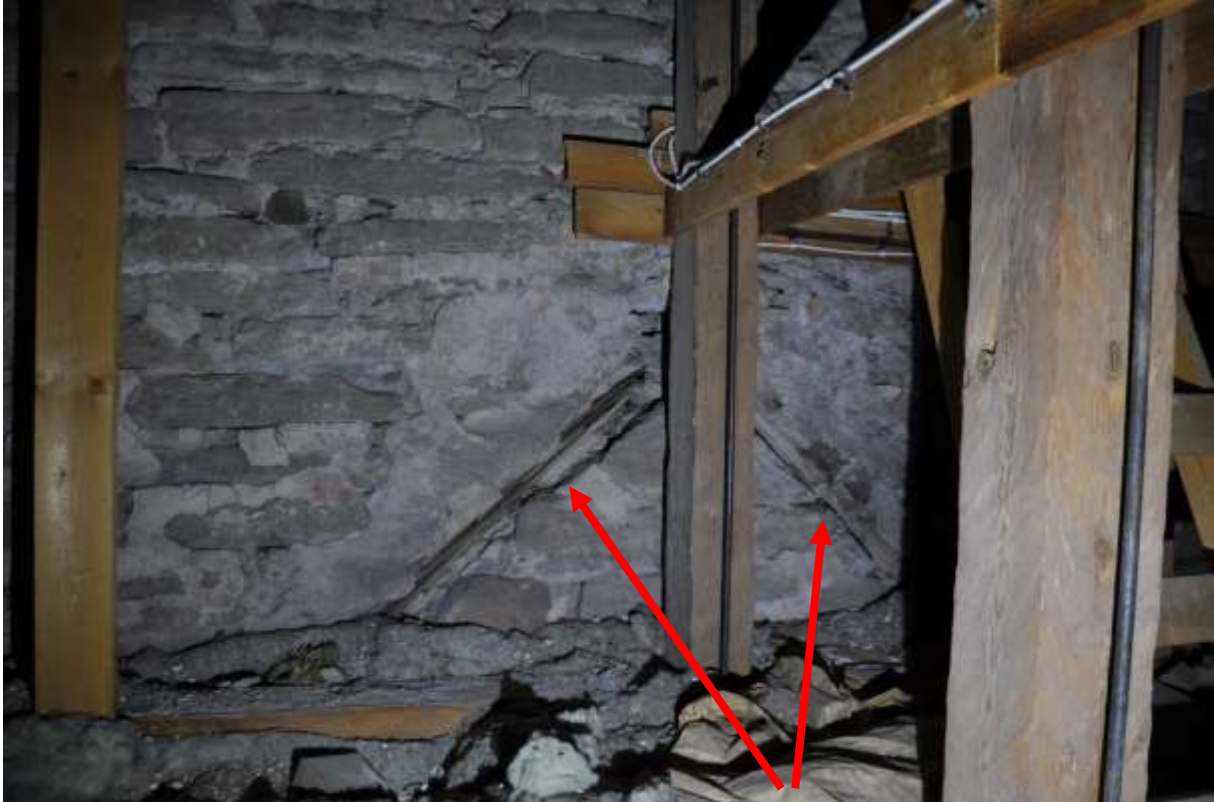
Det äldre långhustakets anslutning mot tornet. Sex troligen medeltida takspån sitter här inmurade.

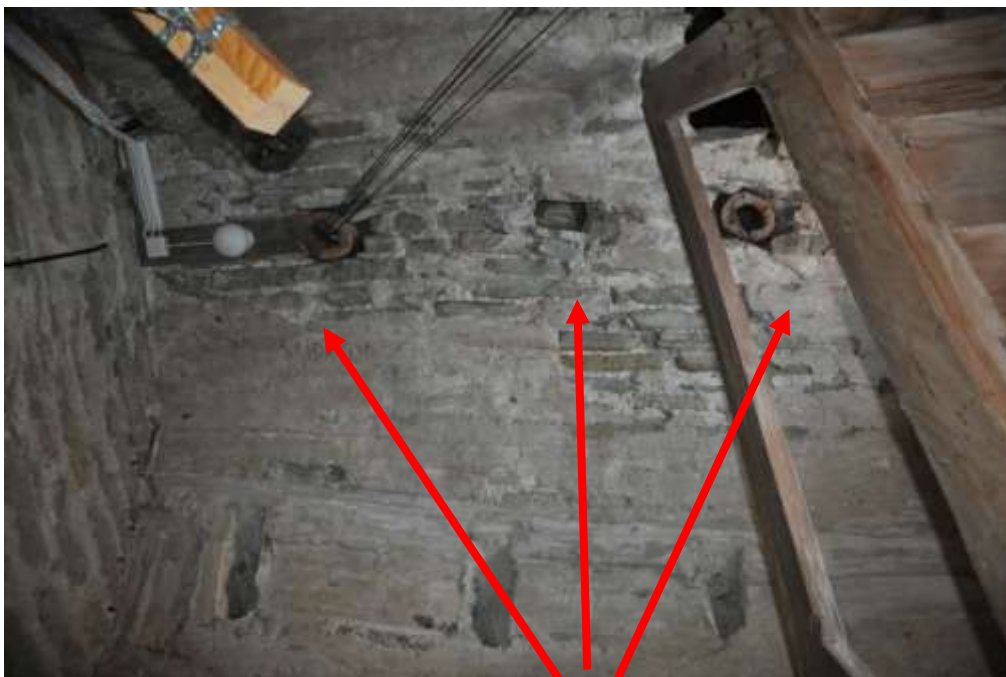
Genomföringar för klockringningsrep i tornvåningens valv. Möjligen har där varit tre stycken.

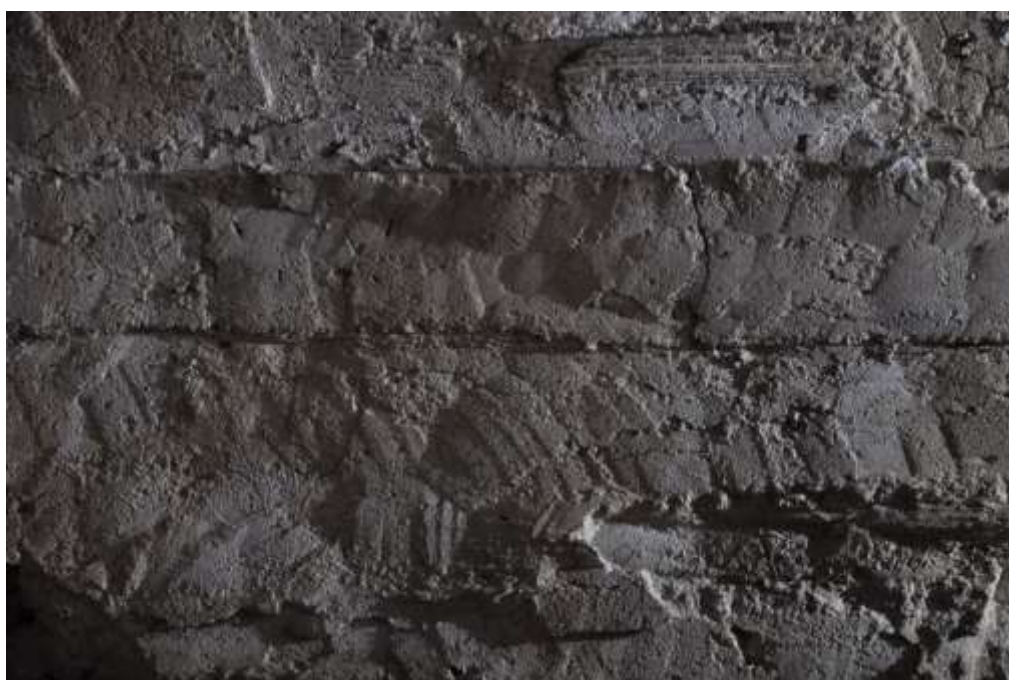
Avtryck i bruket från sprätthuggna brädor i tornets valv.

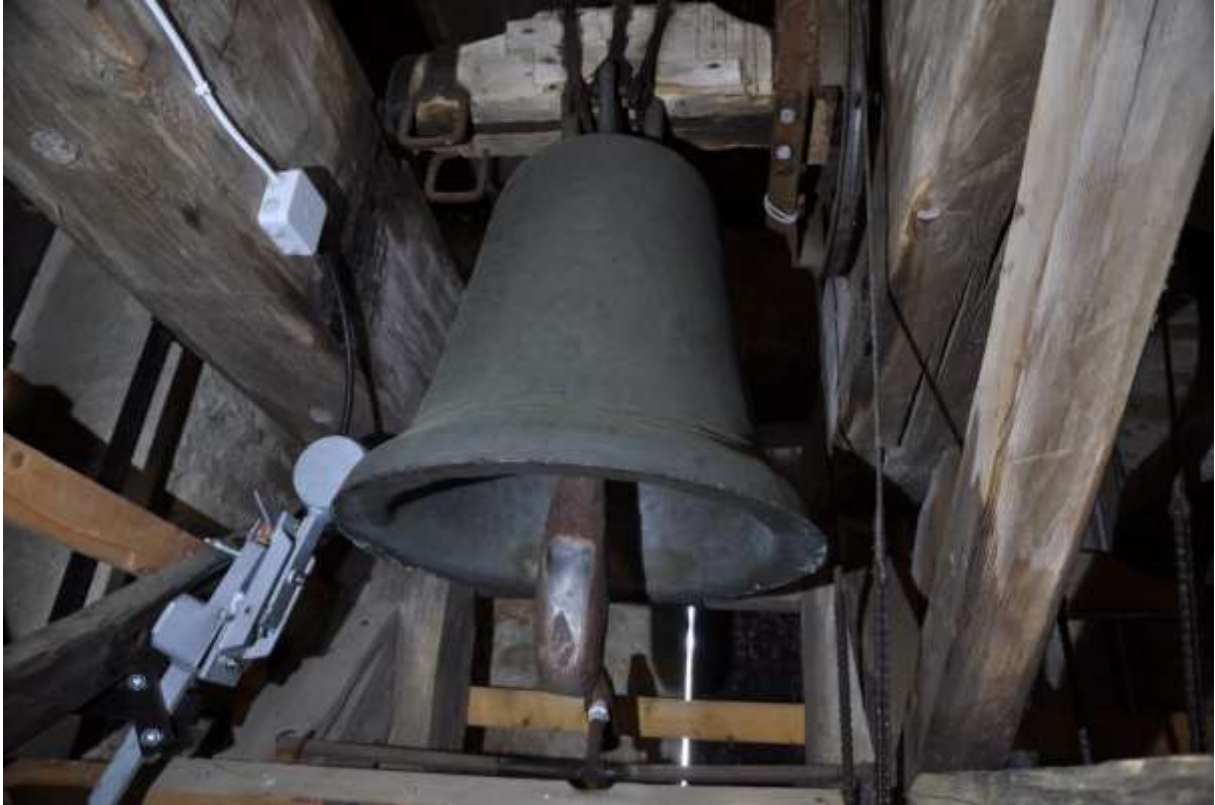
Klocka från 1200-tal?

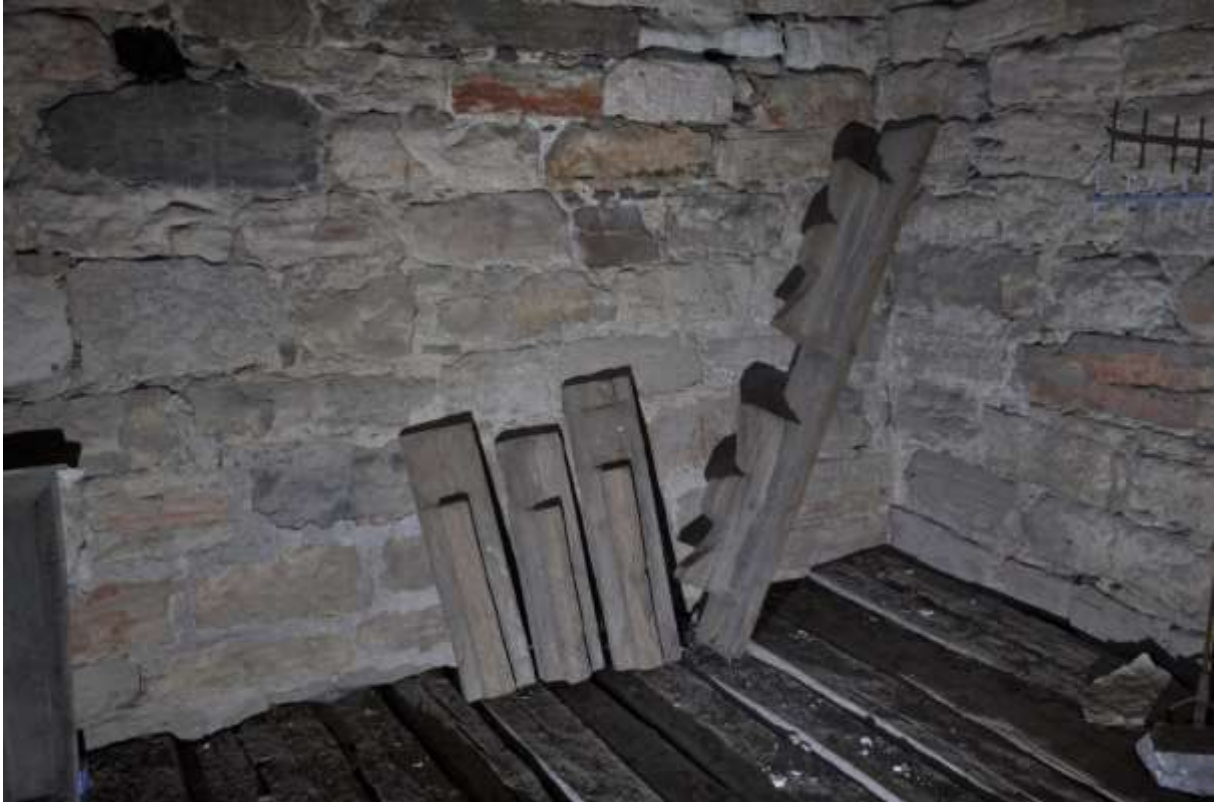
I tornet finns fyra delar av en sönderkapad, dekorativ styrbjälke som troligen legat tvärs bindbjälkarna i mitten av kyrkan.

I tornet finns fyra delar av en styrbjälke.

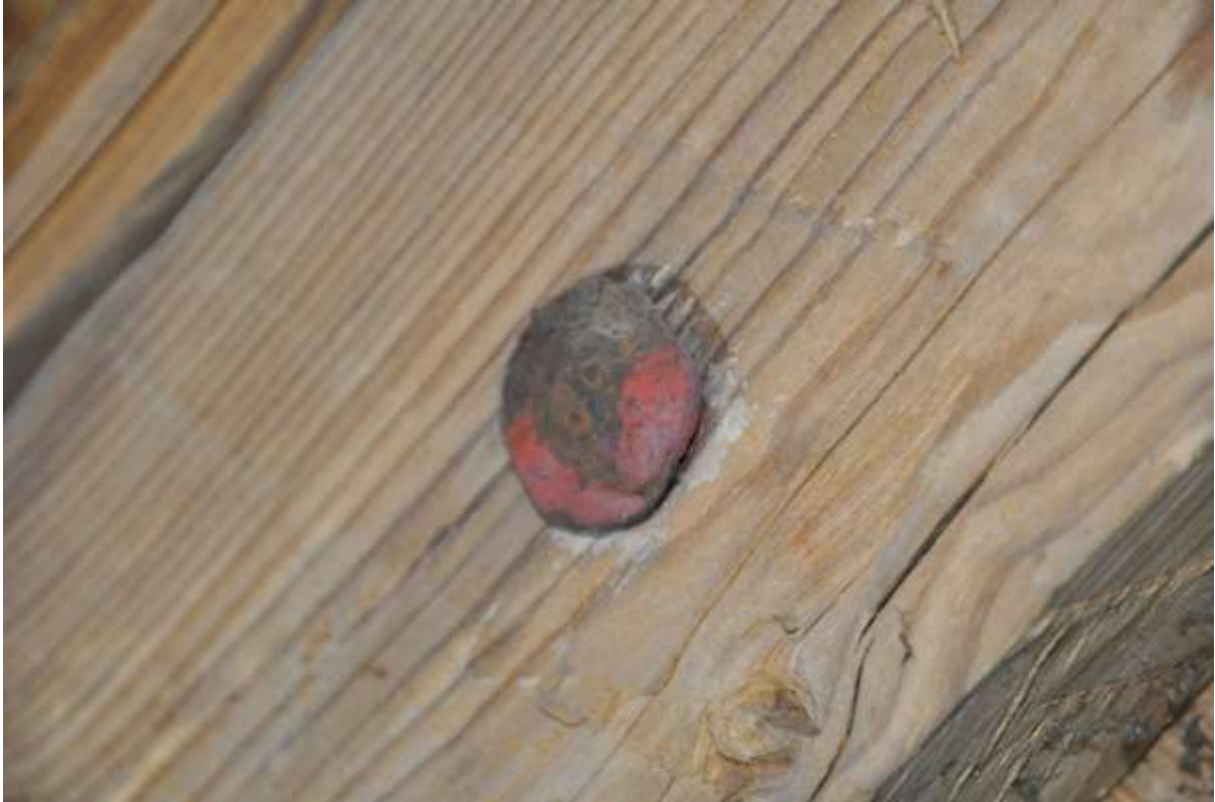
Rödmålad spikskalle. Under spiken syns rester av vit färg.

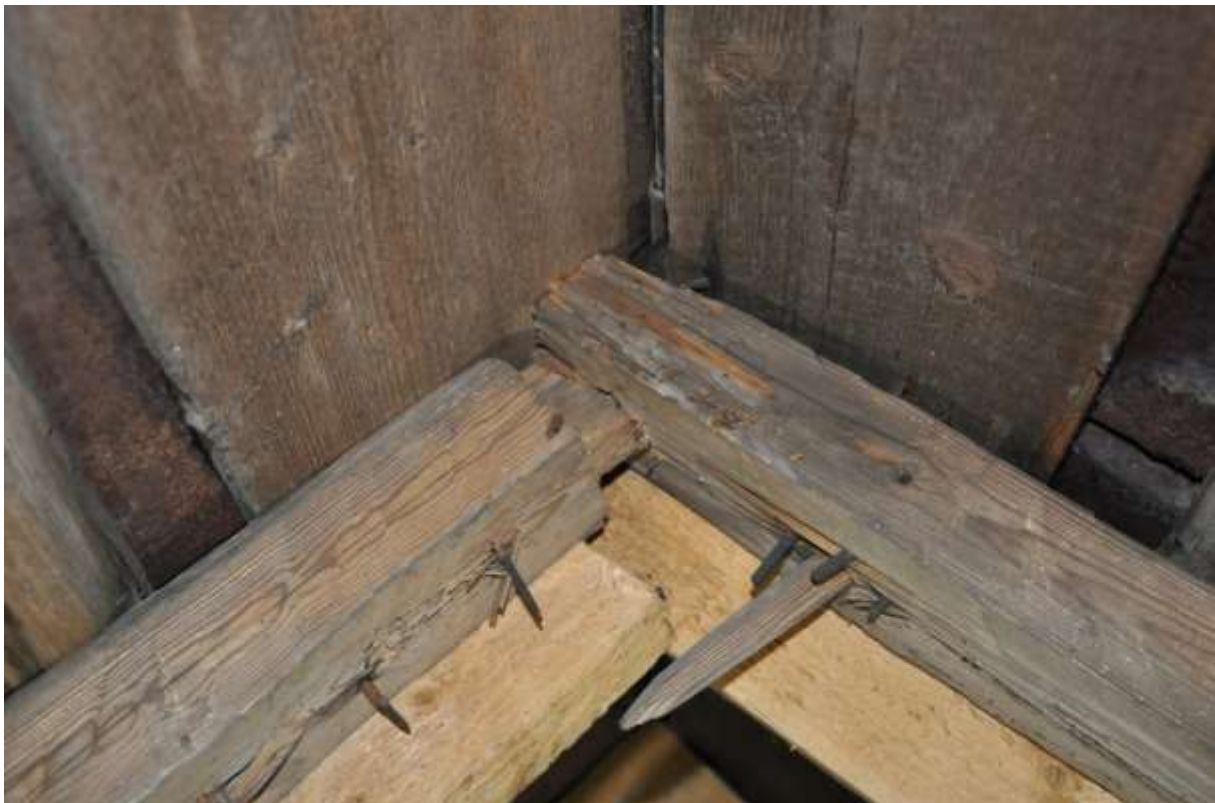
Sammanfogning i nock med tapp och slits, utan låsande dymling eller spik.

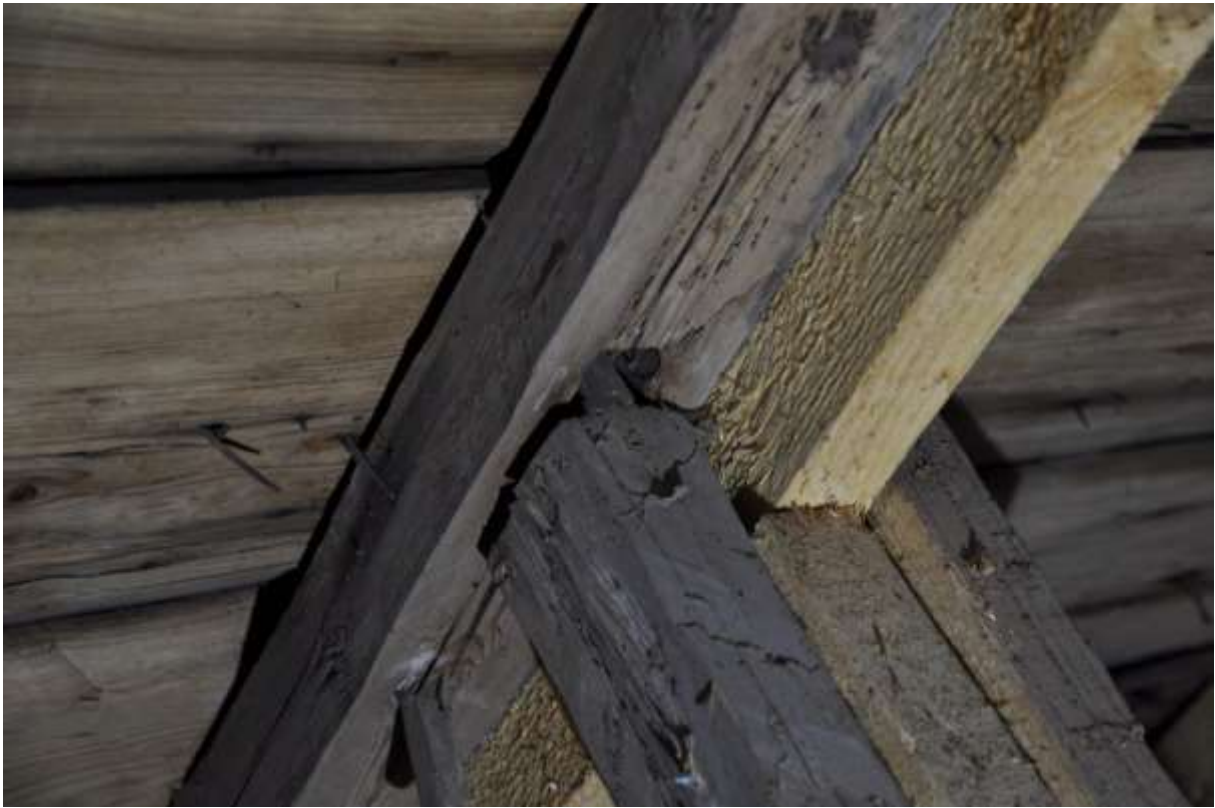
Stödben möter högben med tapp och tapphål. Också här utan dymling eller spik.

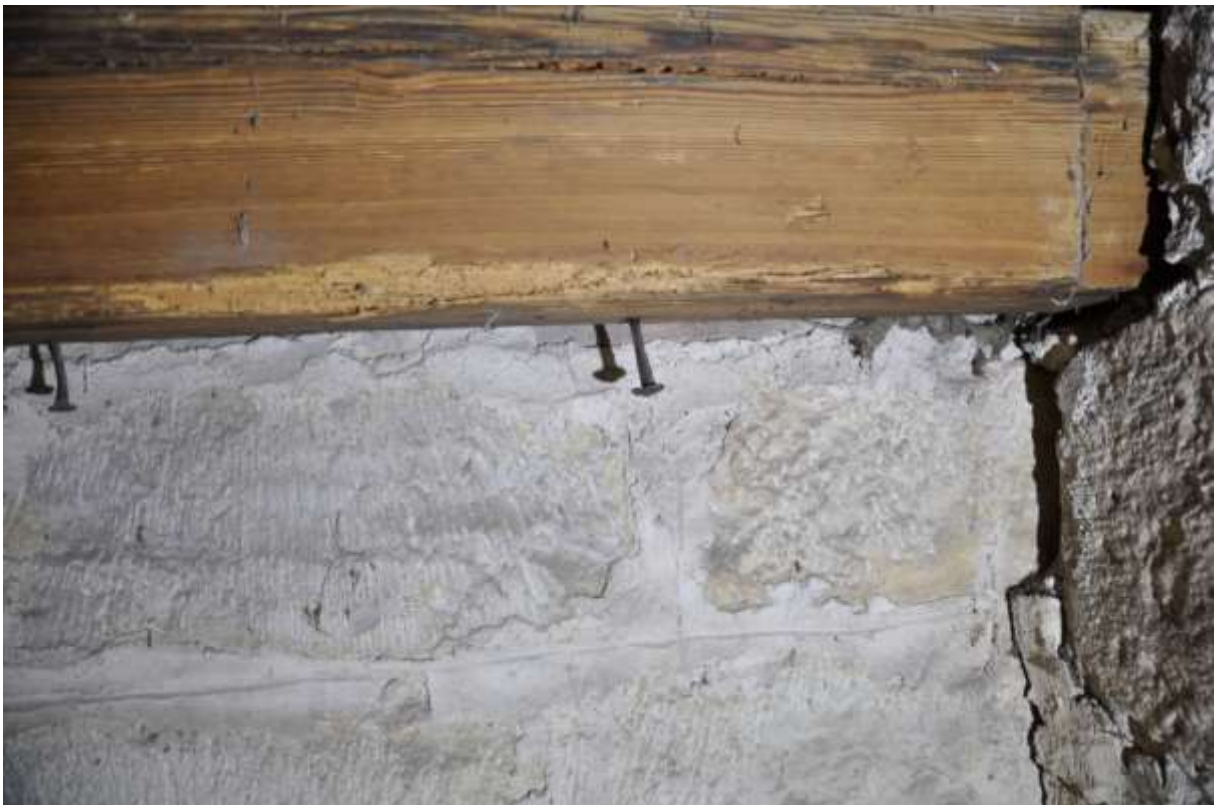
Bindbjälken längst åt öster är bearbetad med skave, samt har spik från ett tidigare innertak kvar.

Observera de ritsade murfogarna som skall vara en typiskt tidigmedeltida tradition.

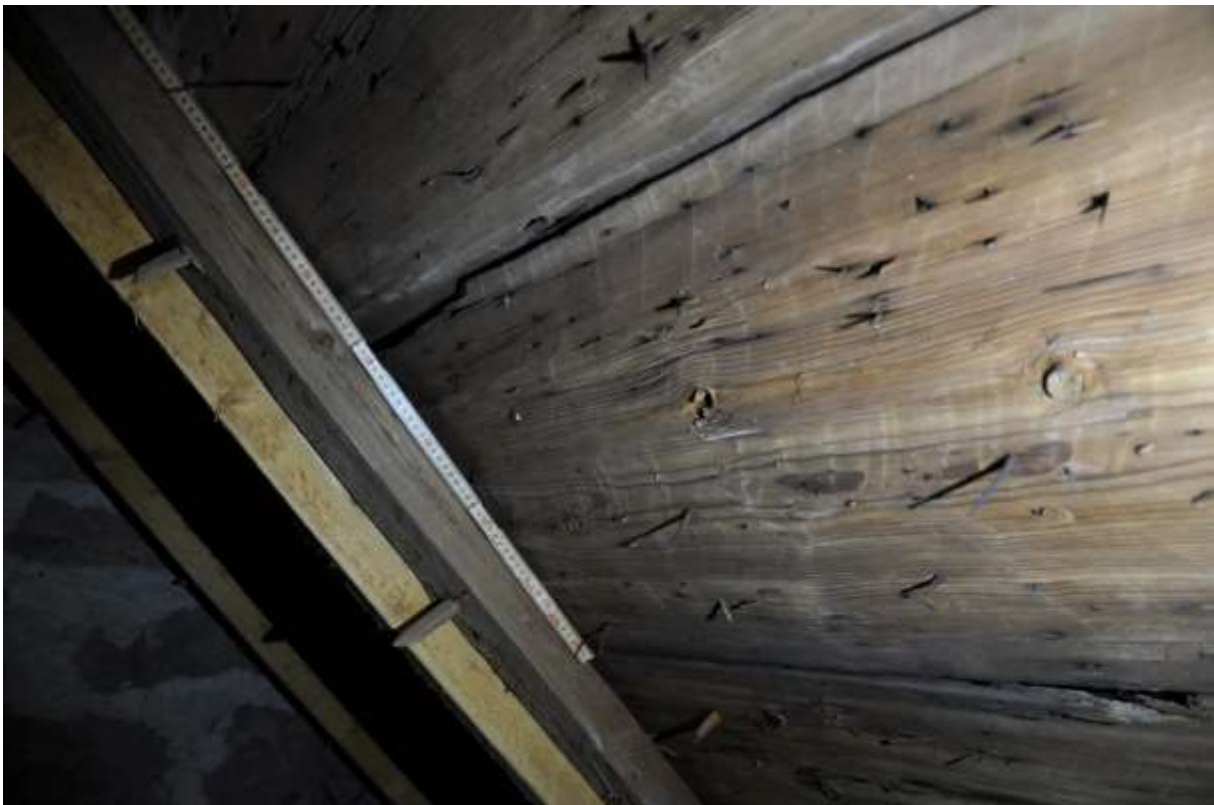
Tidigmedeltida bräda med tydlig sprätthuggning. Brädan är ca 410mm bred på mitten och uppskattningsvis ca 6,5 meter lång.

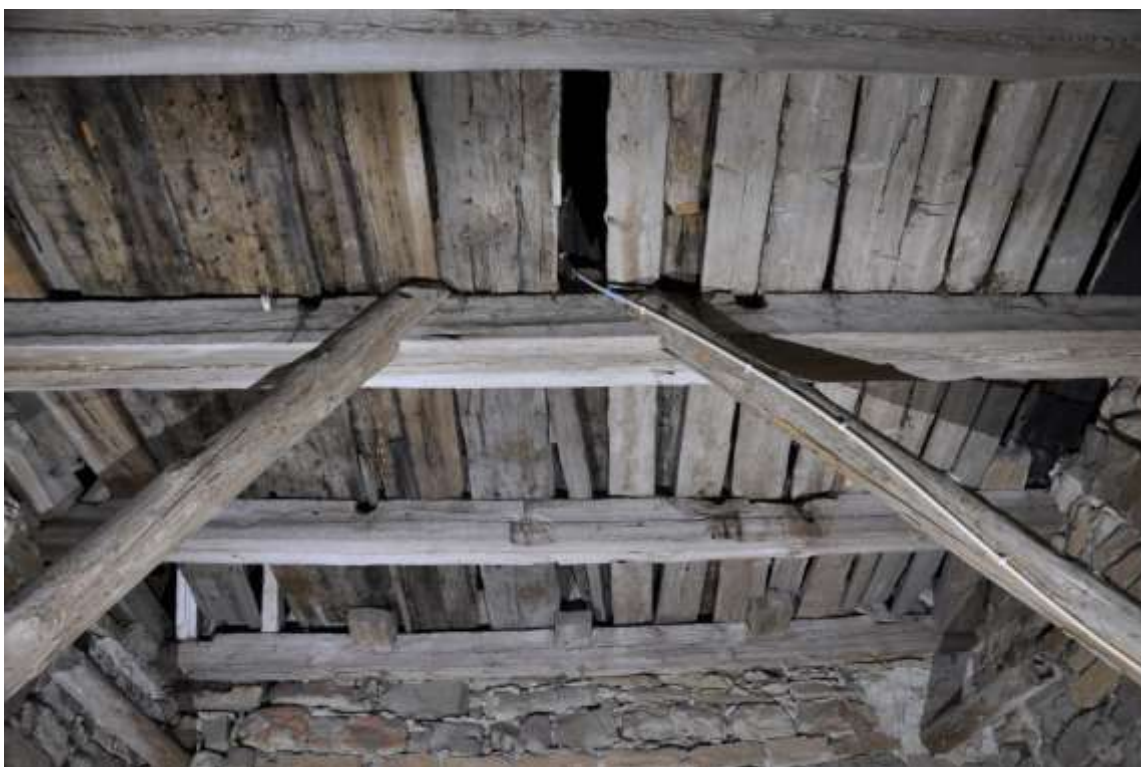
Tornets övre bjälklag med urtag för fyra klockupphängningar som skulle kunna varit verksamma samtidigt. På vänstra halvan ligger gammal taktro, till höger ligger klivna och behuggda plank.

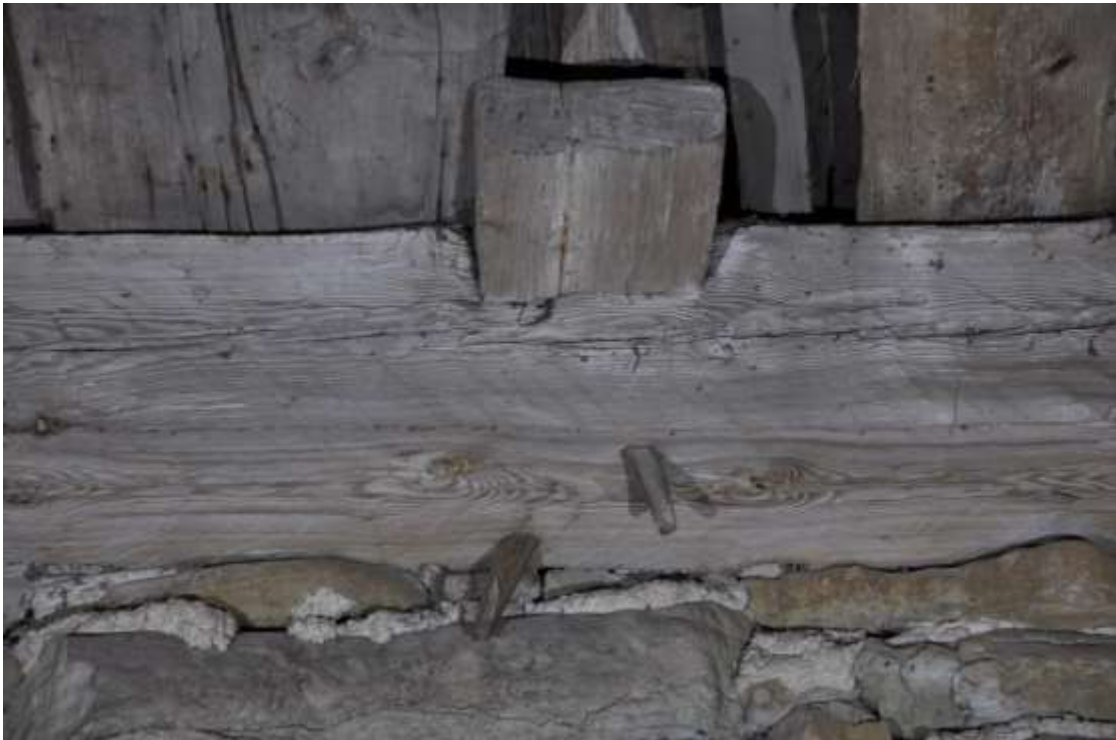
Korta bjälkar skjuter utanför väglivet utvändigt som tornhuven vilar på. Invändigt är de korsdymlade för att motverka lyftkrafter.

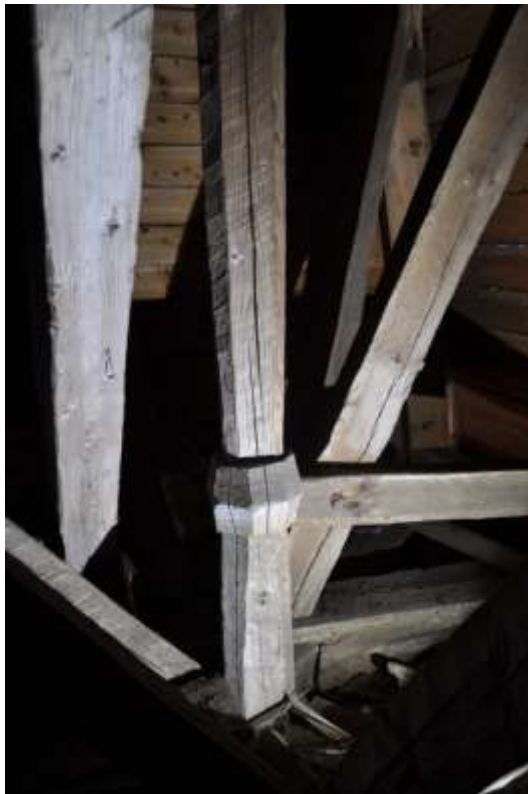
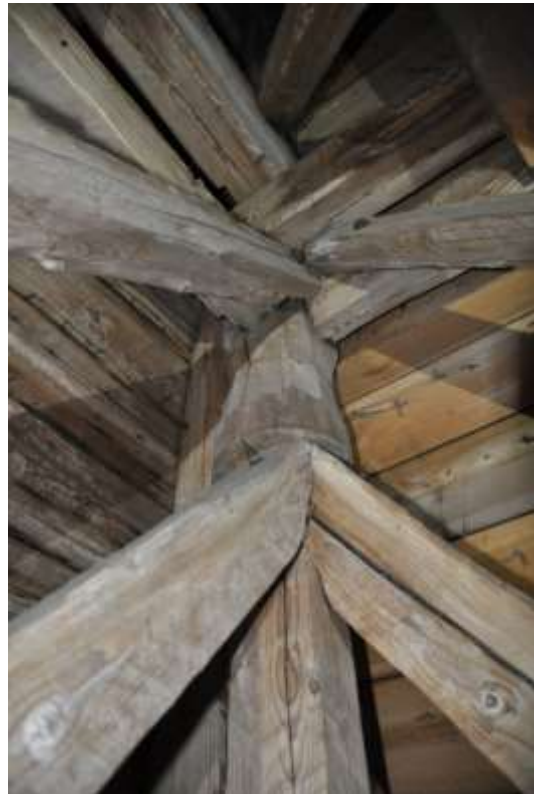
Tornhuven har en invändig ramkonstruktion. På bilderna syns nedre, respektive övre delen av en hörnstolpe. De är mycket dekorativt behuggda.

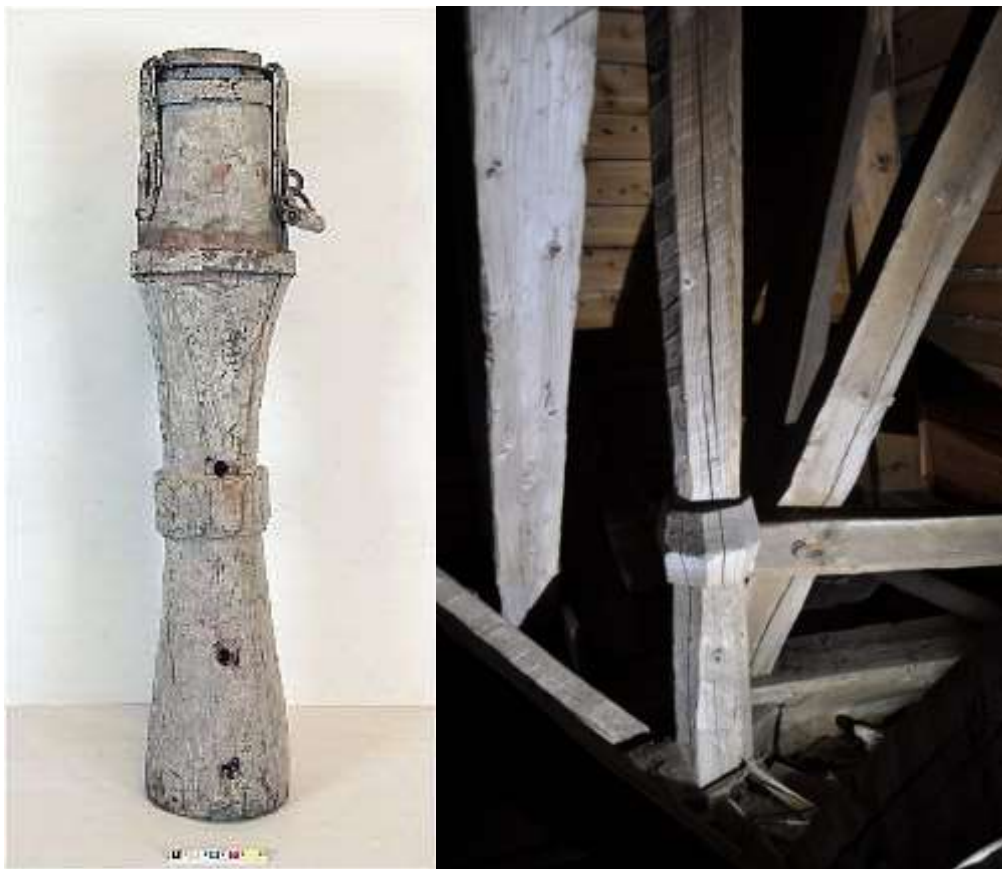
Till vänster, medeltida offerstock från Mosjö kyrka (foto Peter Sillén SHM), att jämföra med tornhuvens stolpar.

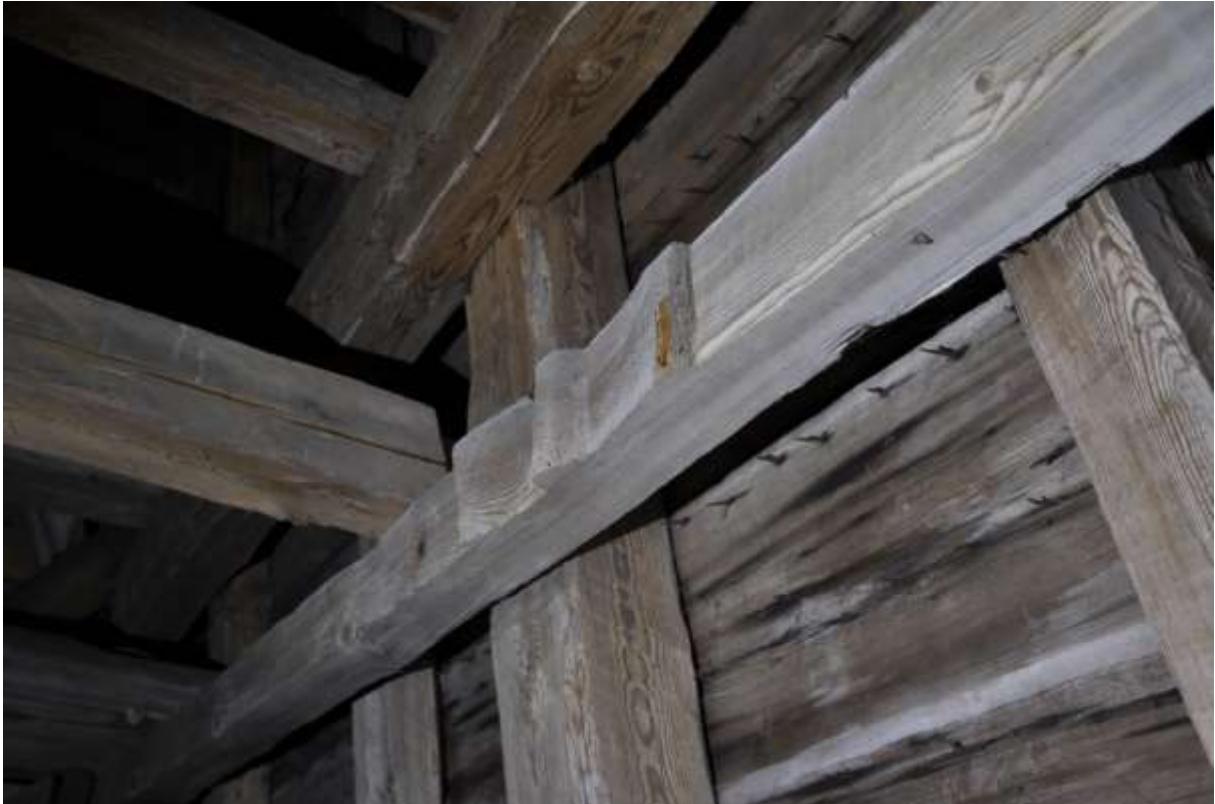
Ett av ramverkets hammarband.

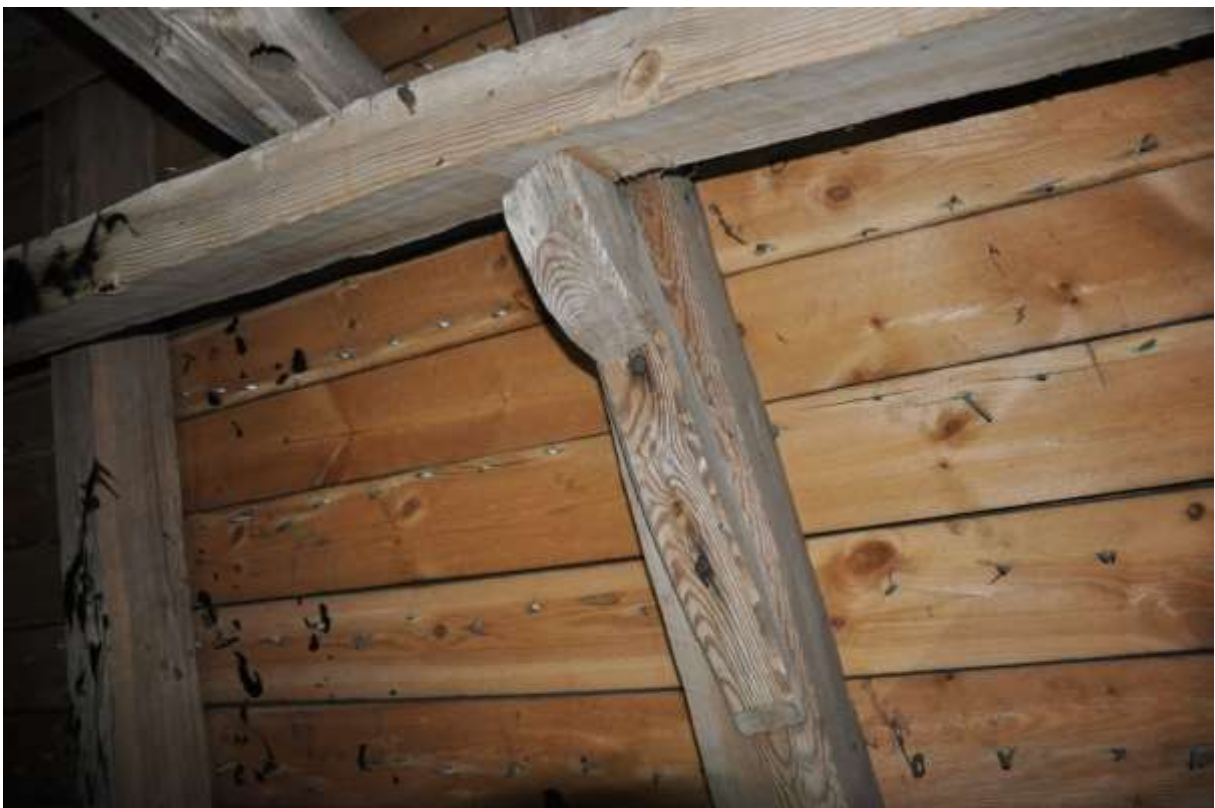
Konsoll.

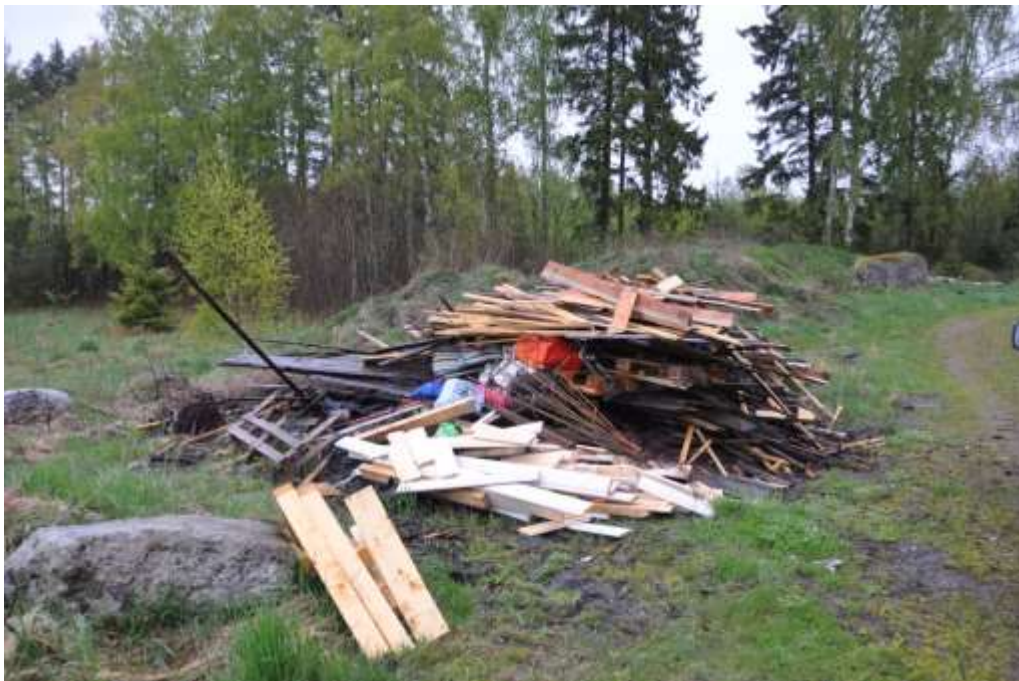
Fotot taget strax innan de ca 800 år gamla brädorna räddas.

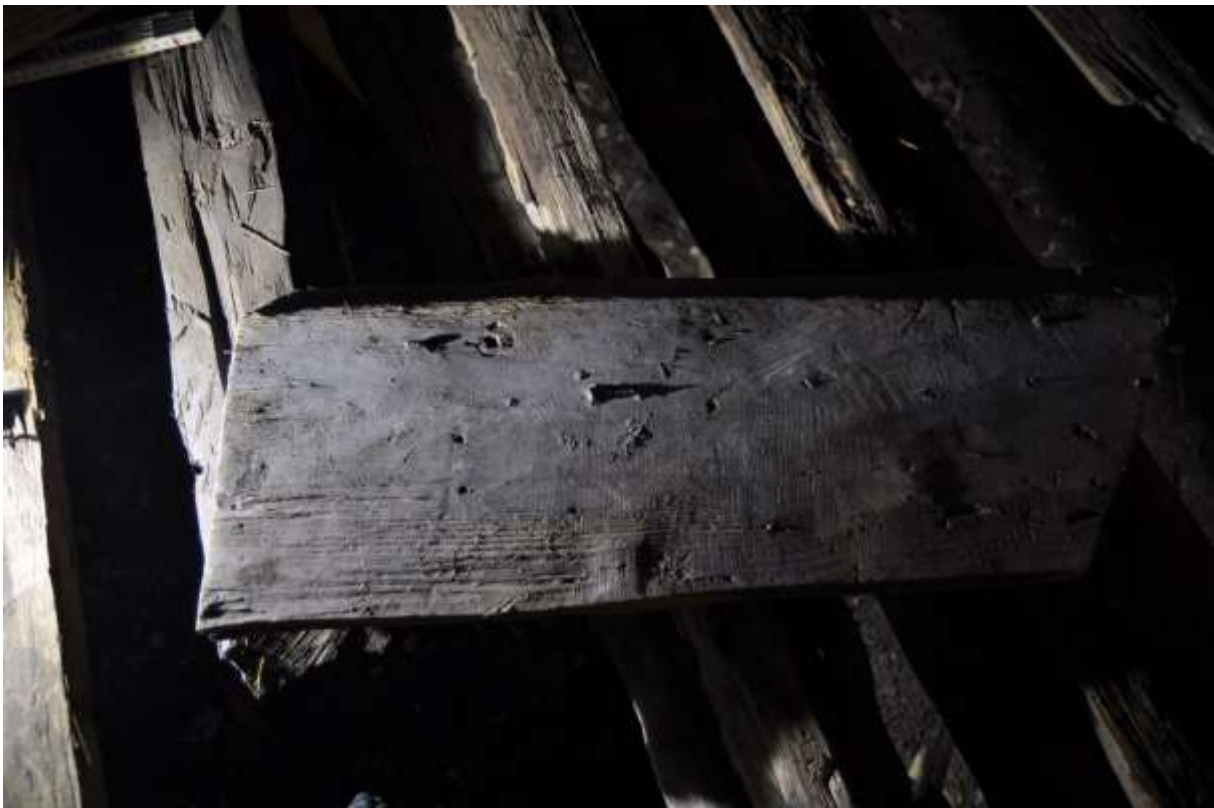
Observera de vibrationsspår som uppstått när ytan bearbetats med skave, en form av hyvel. Att virket bearbetades på detta vis var mycket vanligt under medeltiden.
