Medeltida kyrkotaklag

Örebro län, Strängnäs stift

Inventering etapp 1, 2013-2014

Daniel Eriksson
Anneli Borg
Rapport 2014:05

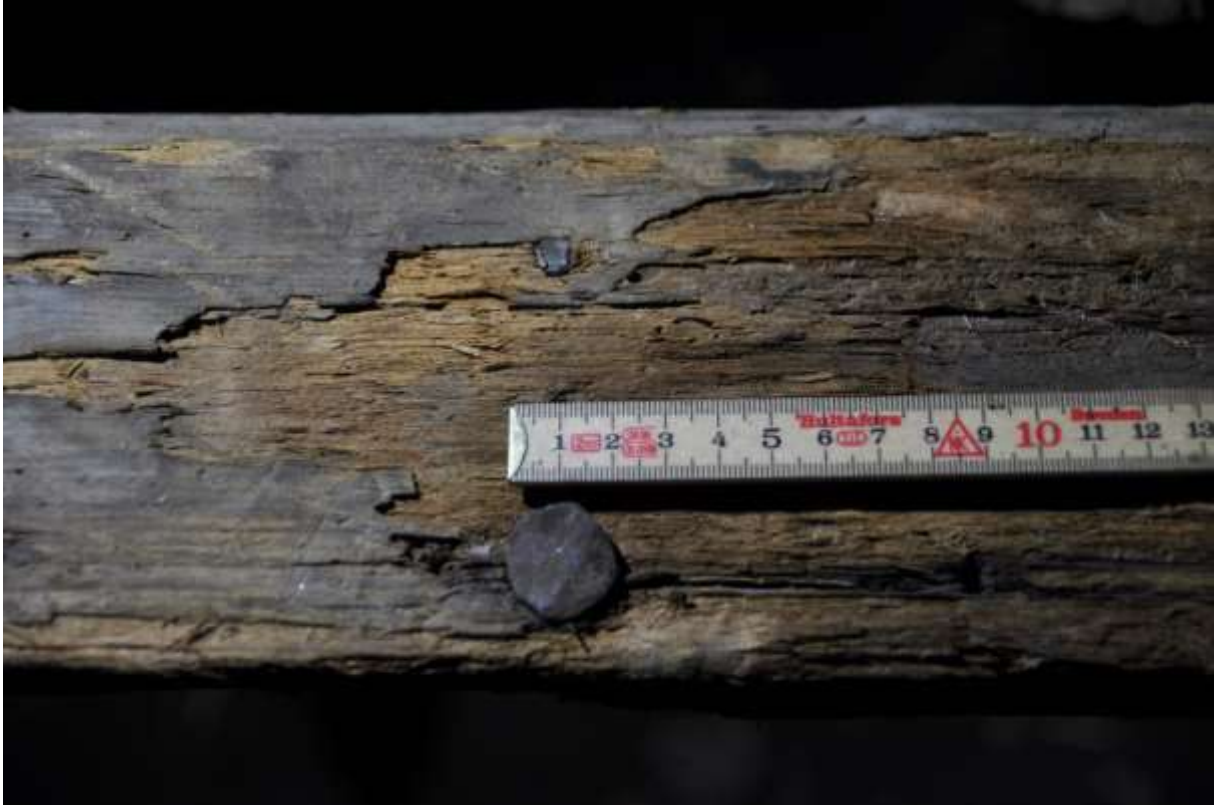
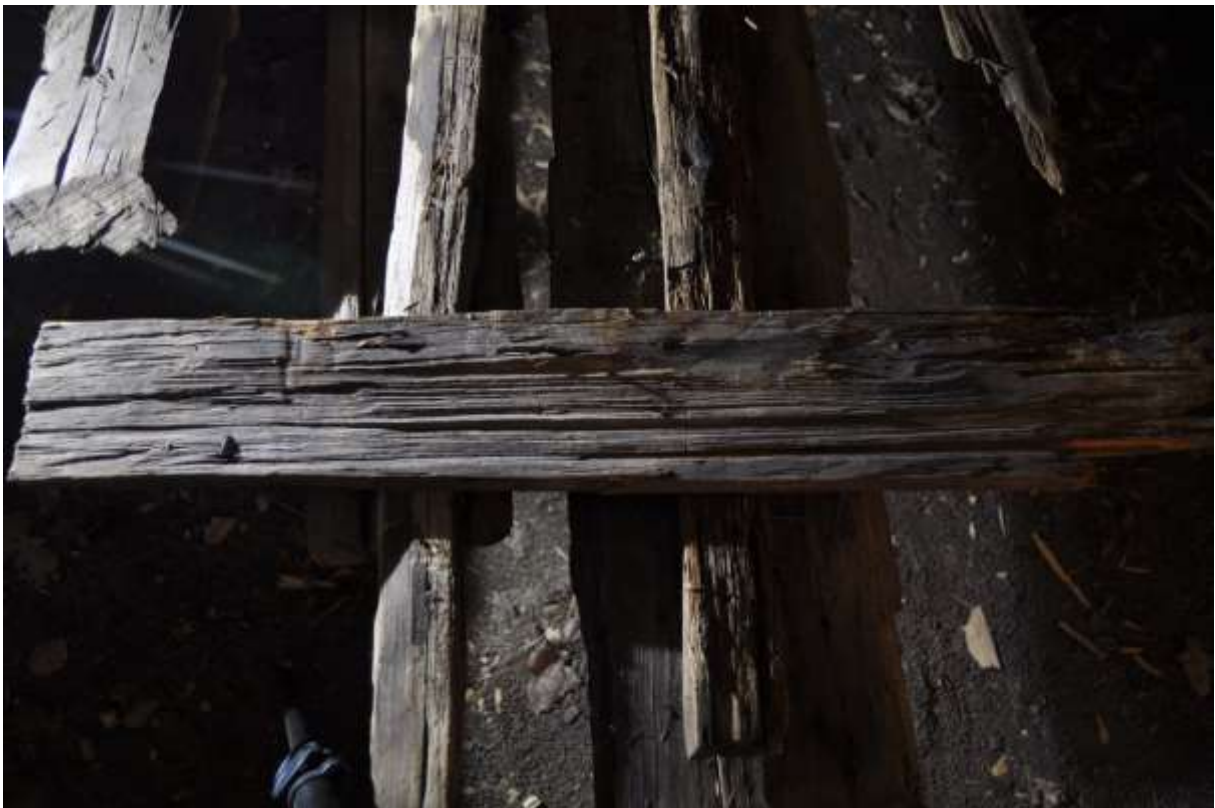
Denna bräda har framställts genom klyvning. Virket är mycket rakvuxet och den klyvda ytan har knappats bearbetats ytterligare.

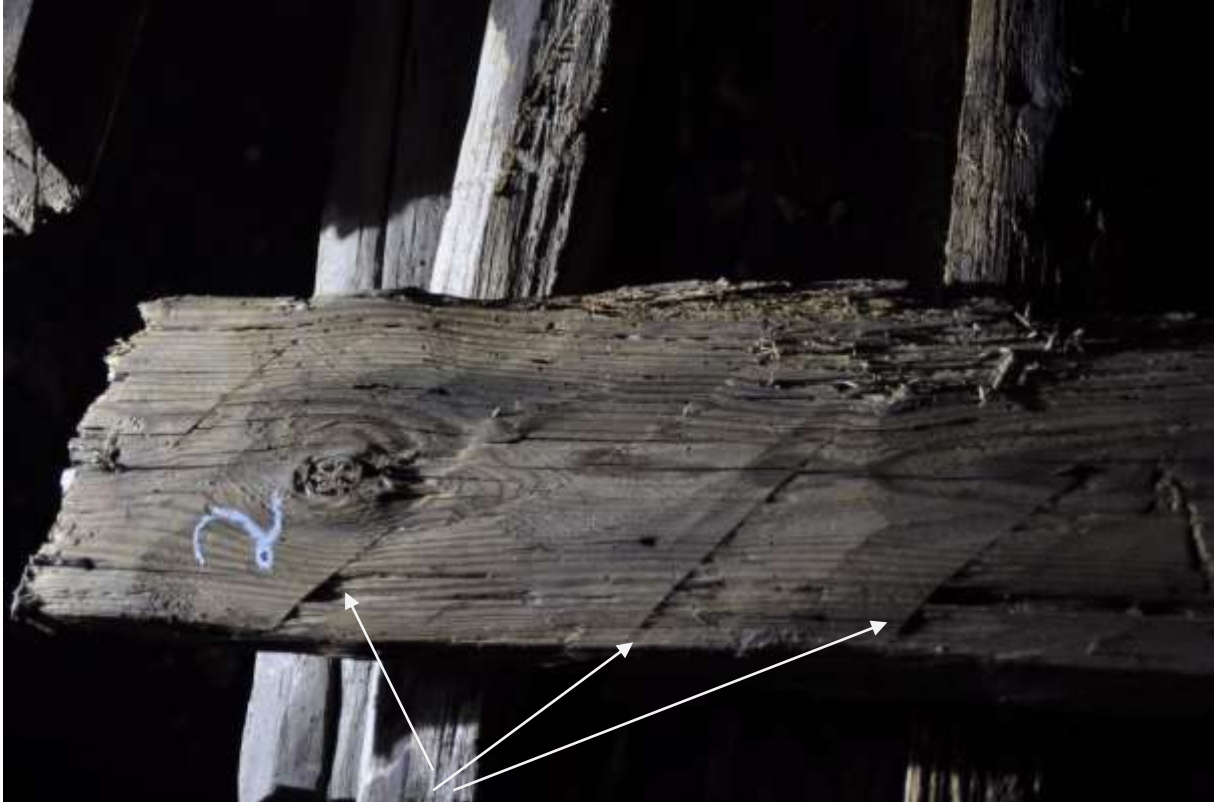
Många bitar har diagonala upplättningshugg. Detta görs, om man vid finhuggningen har ganska mycket ved kvar att hugga bort, för att underlätta avverkningen.

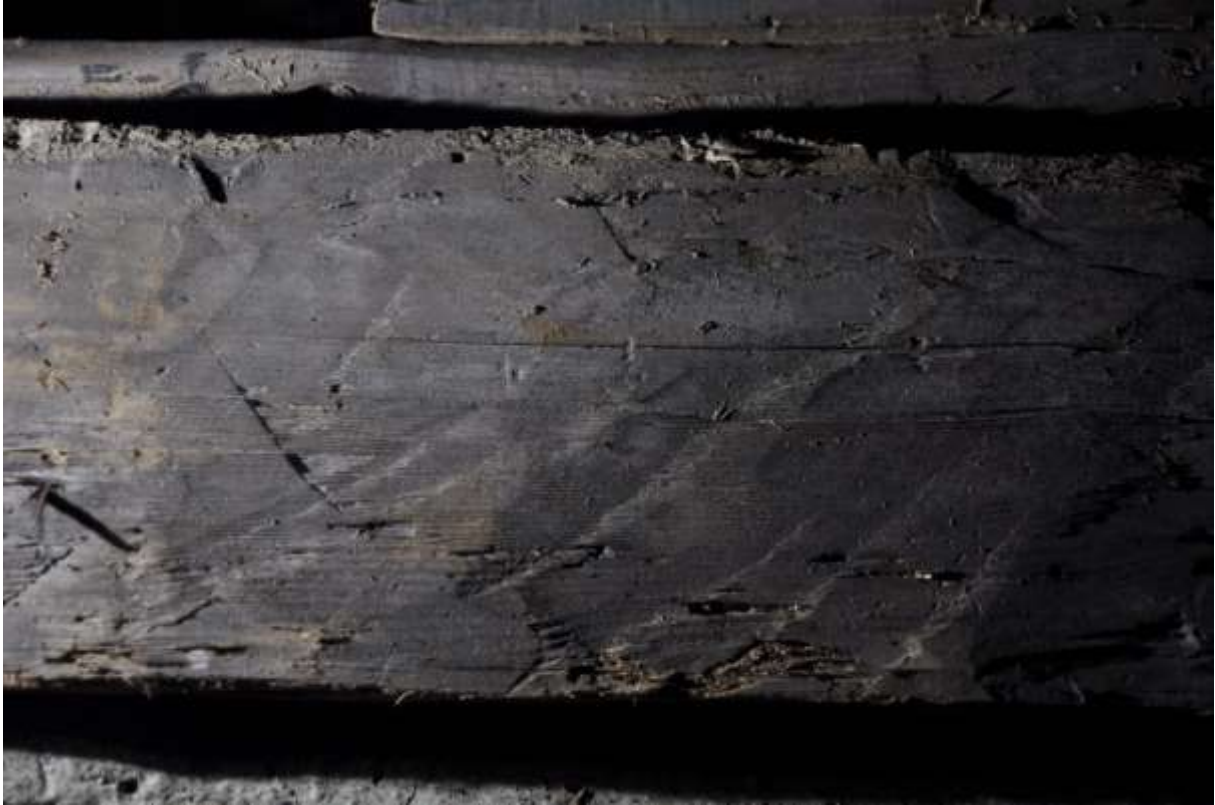
Exempel på en huggen yta som inte är sprätthuggen.

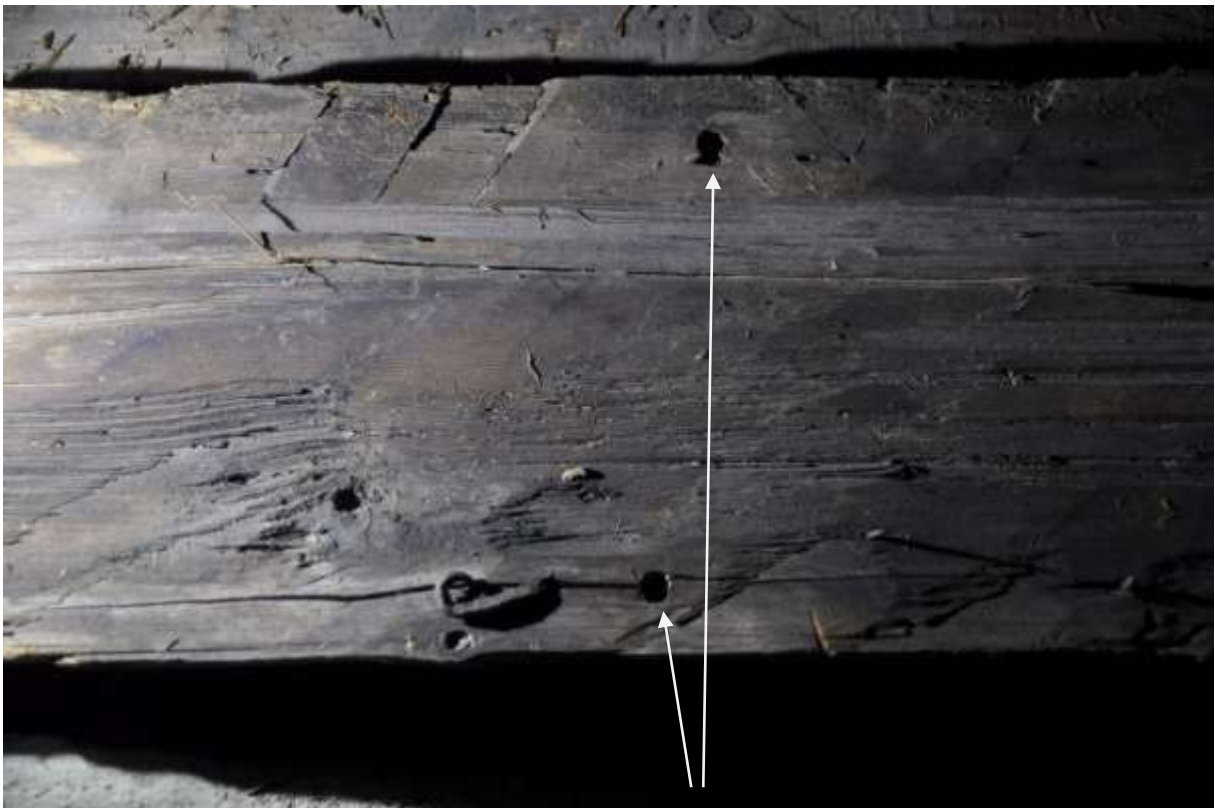
Förborrade spikhål.

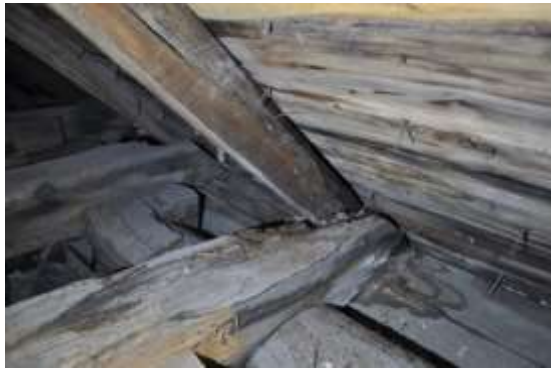
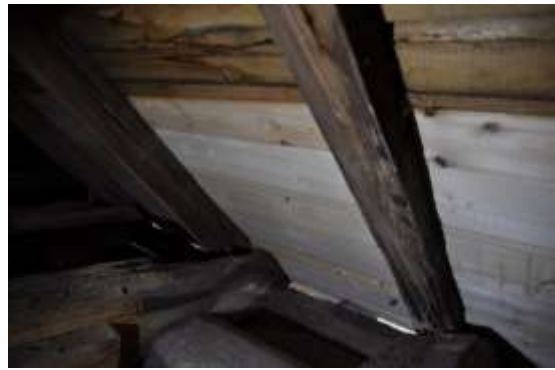
Reparationen av undertaket har utförts mycket ovarsamt. Alldeles för mycket brädor har tagits bort i onödan. Undertaket borde ha lämnats orört och i stället försetts med någon form av skiva eller annat trävirke som spikunderlag. Lagningar har gjorts oförsiktigt med alldeles för långa spik och skruv, som genomborrar taklagets originaldelar. Dessutom var flera av de demonterade bitarna felfria.

Bilderna visar undertaket före och efter omläggning. Numer finns inga ursprungliga brädor bevarade.

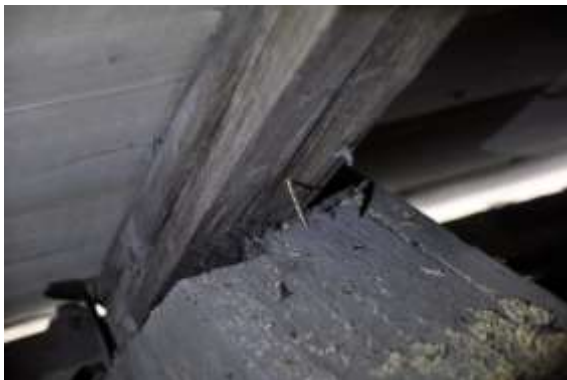
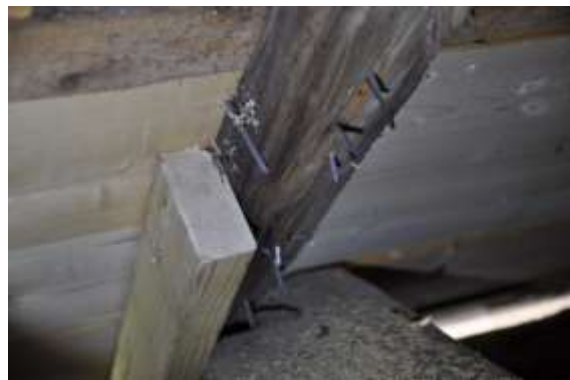
Mycket ovarsamma lagningar med alldeles för långa spik och skruv.

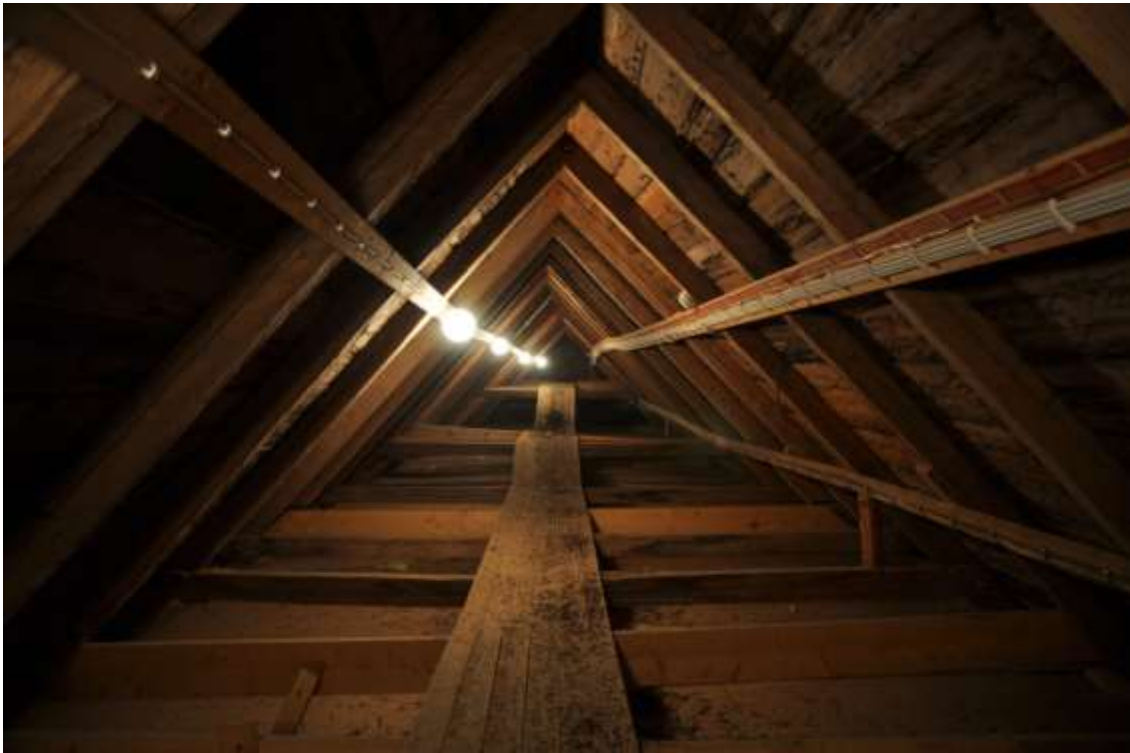
Valvslagningen samt det tjocka isoleringsskiktet gör att endast de övre delarna av taklaget är synliga.

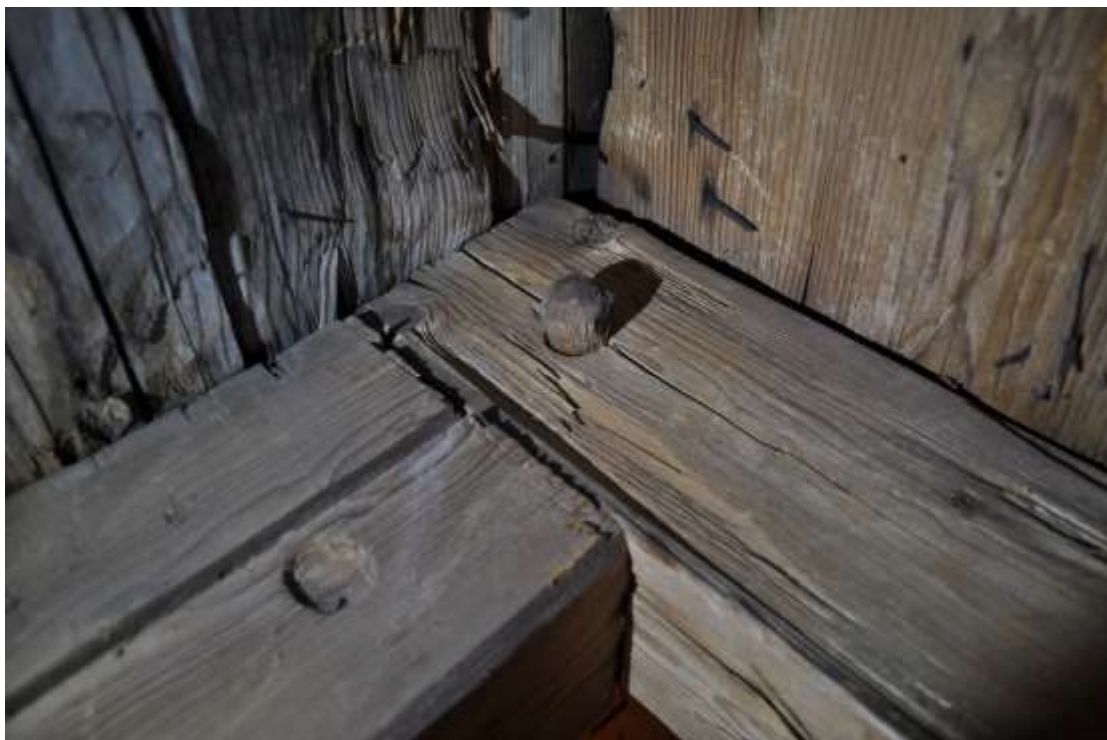
Högbenens sammanfogning i nock med tapp och slits samt en fint täljd dymling. Lägg märke till det grunda borrhålet på vänstra högbenet.

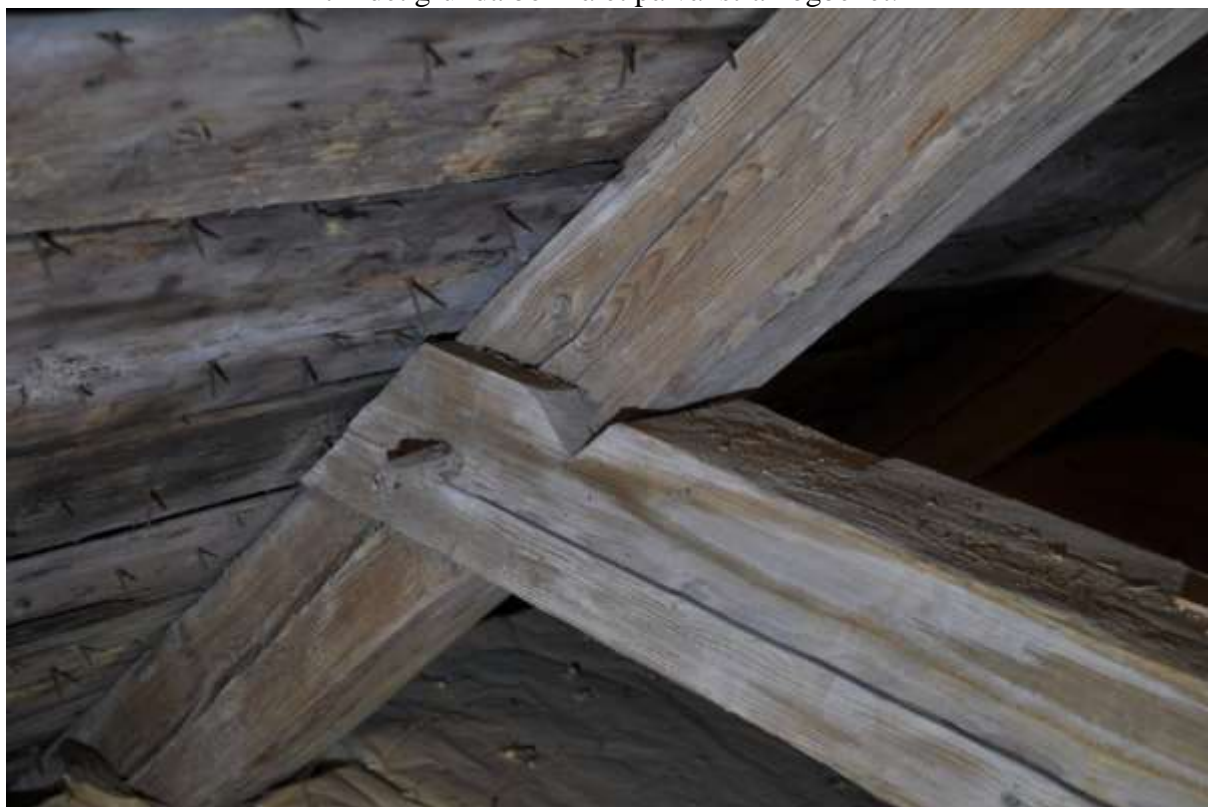
Hanbjälkens infästning i högbenet består av en bladning med nacke.

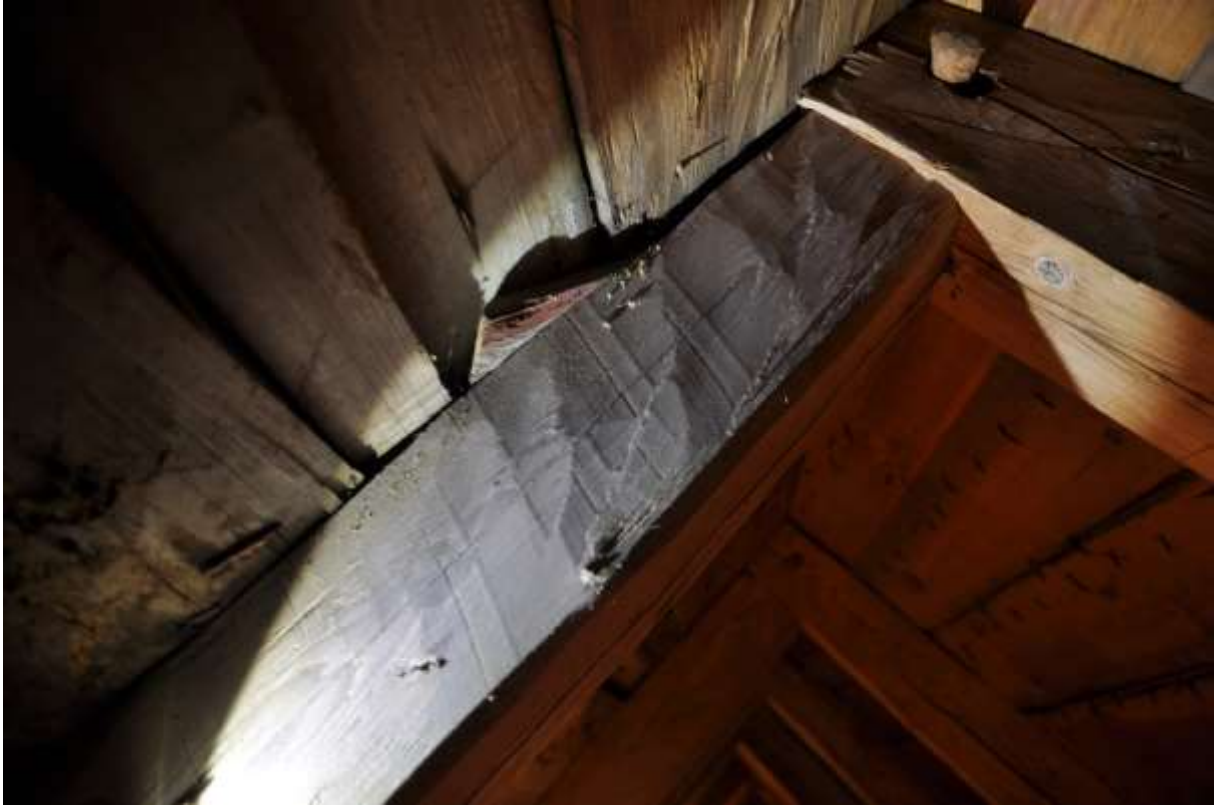
Virket är skrätt nästan vinkelrätt mot fibrerna.

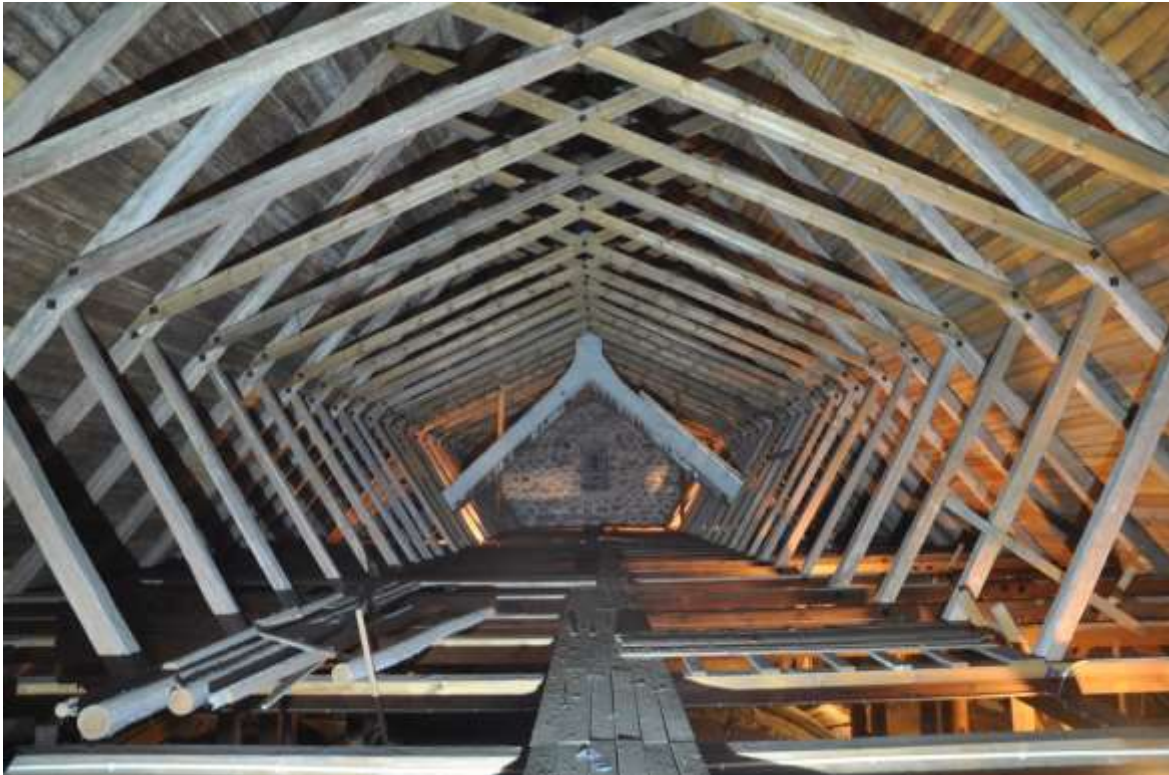
Saxsparrar, stödben och hanbjälkar på bilden är en efterhandskonstruktion. Ursprungligen har här funnits övre och nedre hanbjälkar.

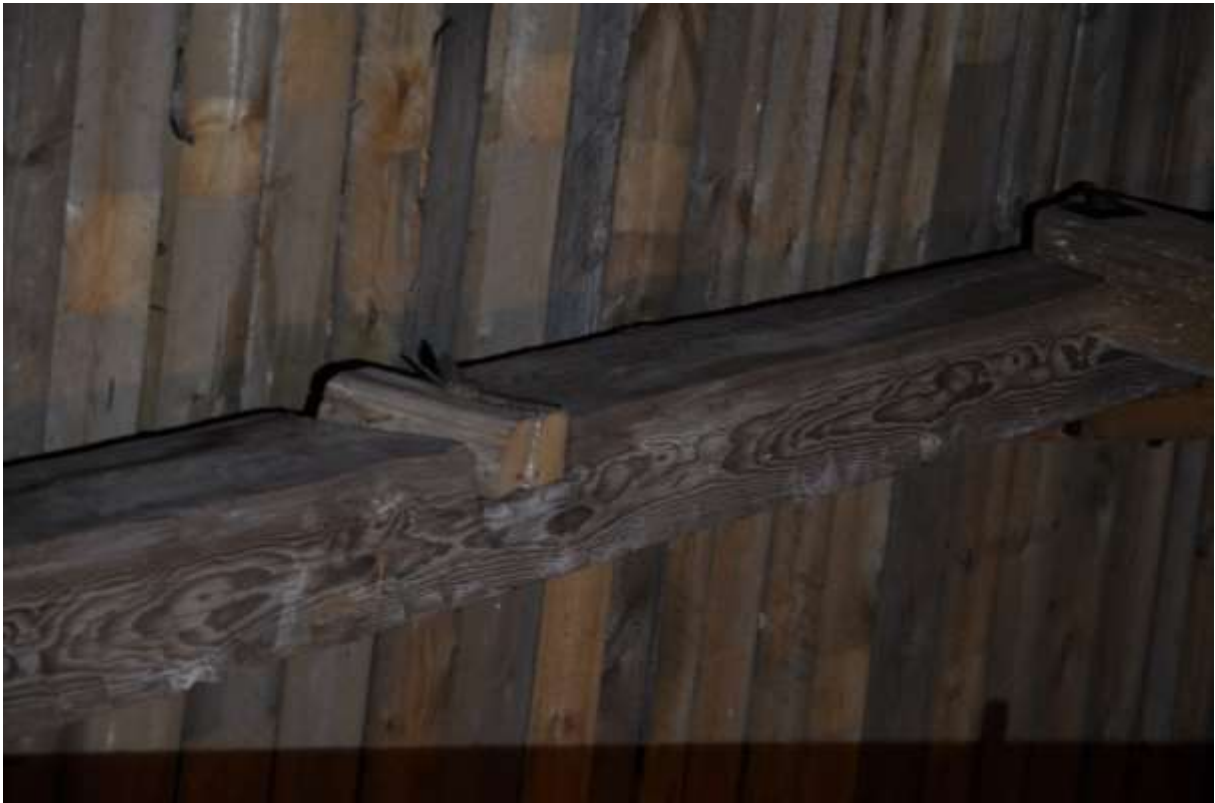
Avkapad hanbjälke. Rak genomgående bladning med en dymling.

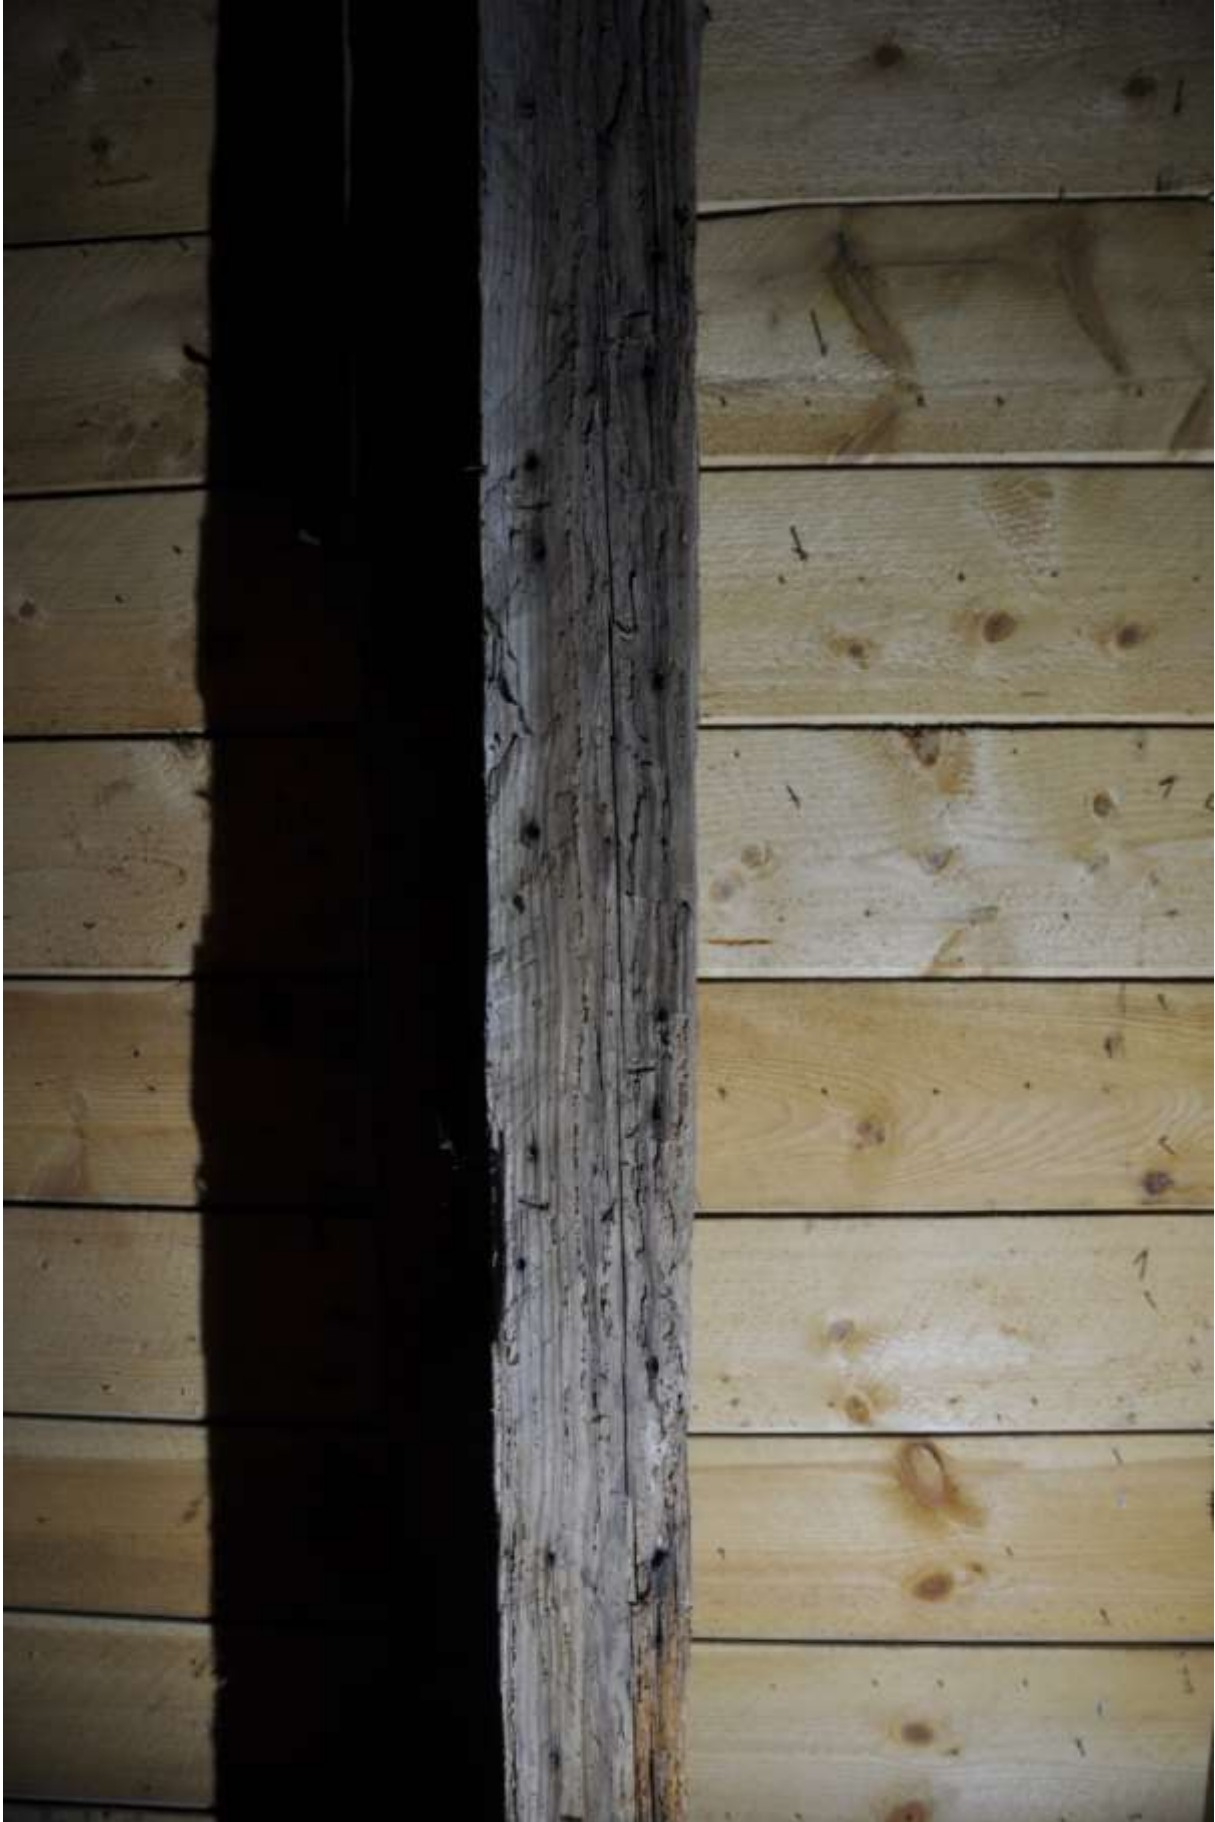
Ett av högbenen är återanvänt. Det har spikhål på sin insida.

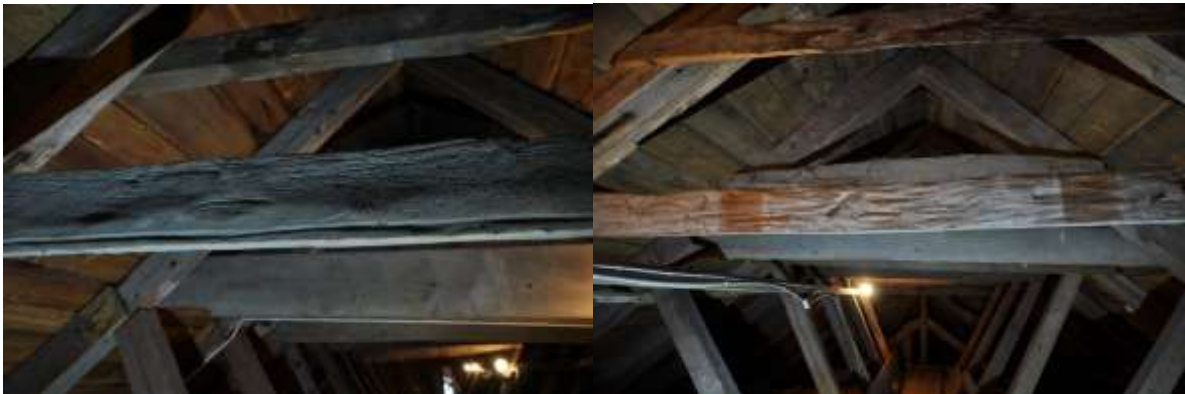
Ovan syns båda sidor av en bräda som sitter spikad som en övre sekundär hanbjälke. Ena sidan är kraftigt sliten med ett vattenspår i ena kanten. Andra sidan är grovt bearbetad med skave och vitmålad. Brädan är klyvd på längden och har således varit bredare.

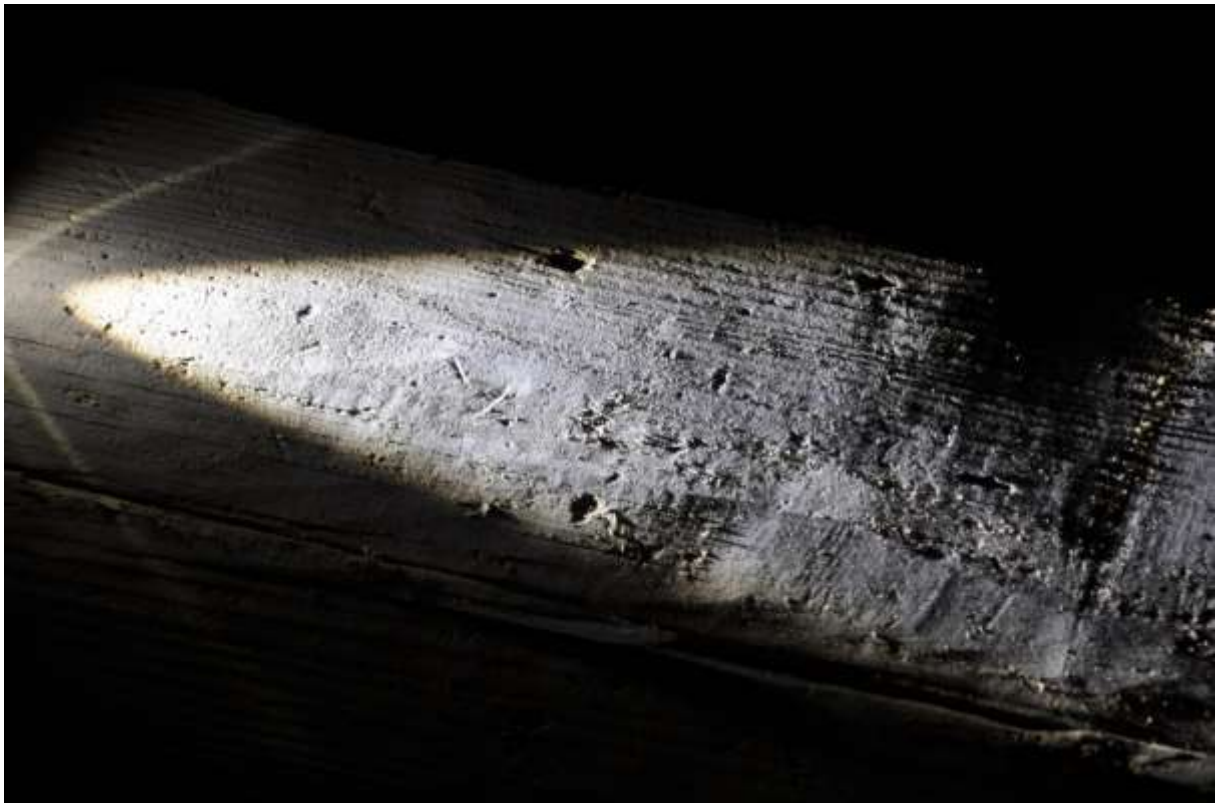
Brädans insida är skavd.
