Plats och tid	Församlingshemmet, Skrea, tisdagen den 18 juni 2019 kl 18:30-22:00	
Beslutande	Stig Agnåker, ordförande Yen Gunnarsson Ingrid Dahlberg Irén Karlsson, tj.gör. ersättare Markus Svensson (t o m § 152) Lisbeth Riberth Staffan Orrdal, kyrkoherde	Sven-Erik Dahlberg Göran Karlsson Kjell Eriksson Kristin Espeby Angela Malmgren Lars Raning Britt-Marie Johansson, tj.gör.ers. fr o m § 153
Ersättare	Britt-Marie Johansson (t o m § 152) Irene Hedenbjörk Catharina Berghorn Bengt Wernersson	
Övriga	Svenne Karlsson (t o m § 136) Helene Isaksson, kamrer (t o m § 138) Gösta Svensson, begravningsombud Malin Svensson, sekreterare	
Utses att justera	Sven Erik Dahlberg, med såsom ersättare Kjell Eriksson

Vård- och underhållsplan

FAGEREDS KYRKA – 2018

ULLAREDS KYRKA – 2018

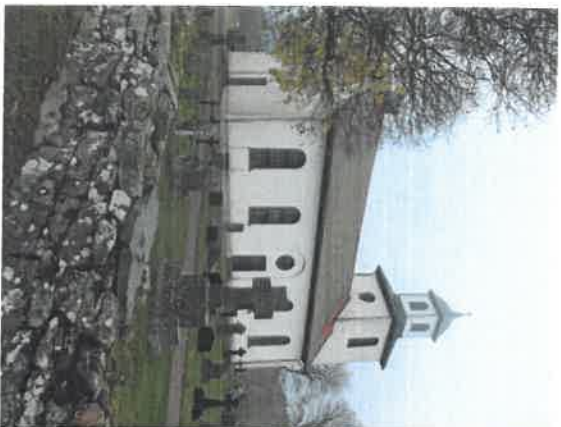
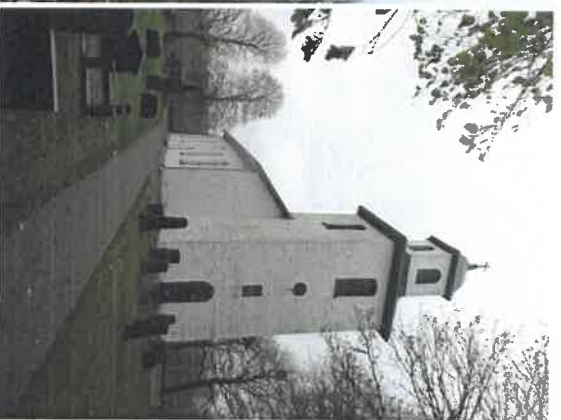
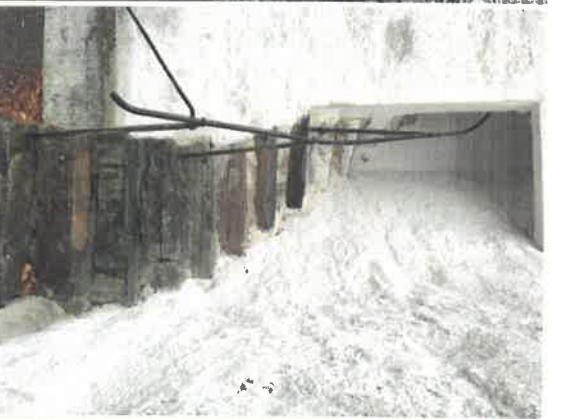
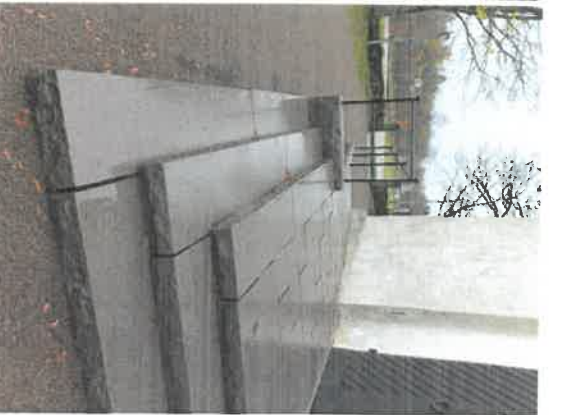
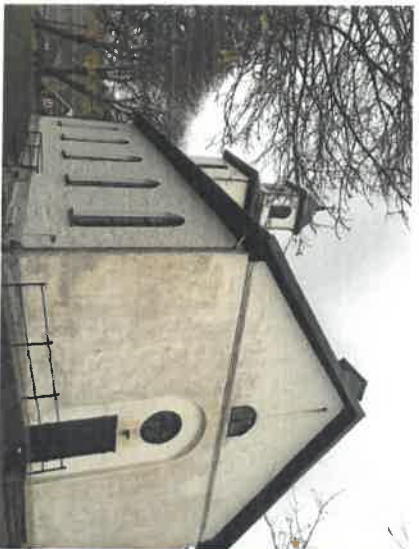
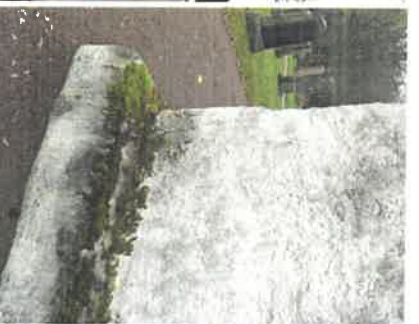
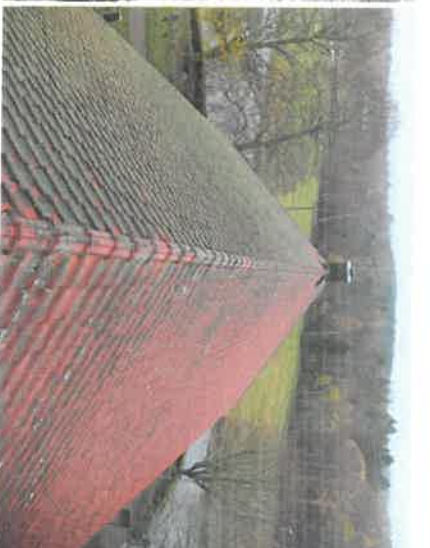
Foton på kyrkan med fasader, fönster, dörrar, torn, torntrappa, stentrappa och ramp, räcke, sockel och tak.

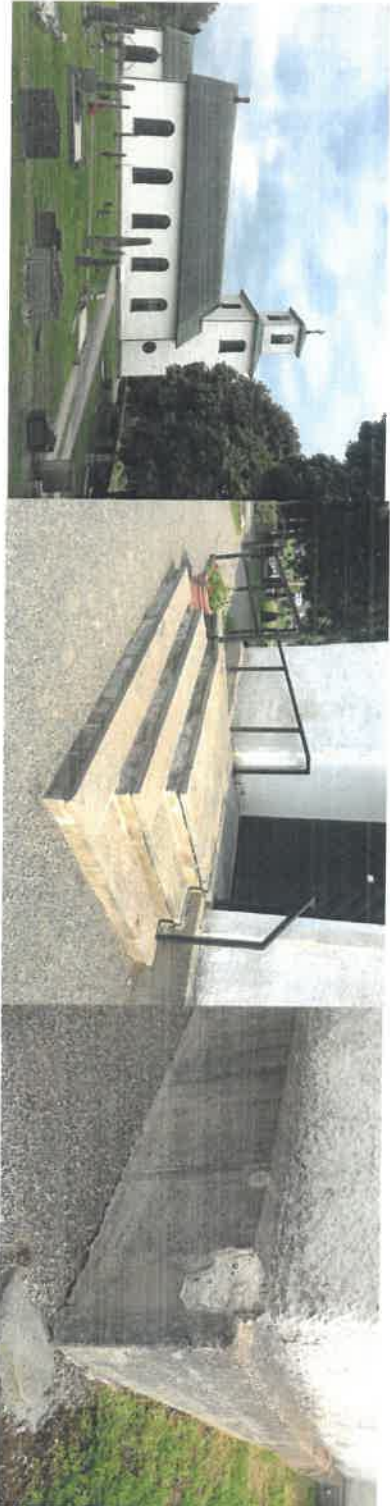
Foton på kyrkan med ramp och trappor, räcken, sockel, trycke, minnestavla och portar.

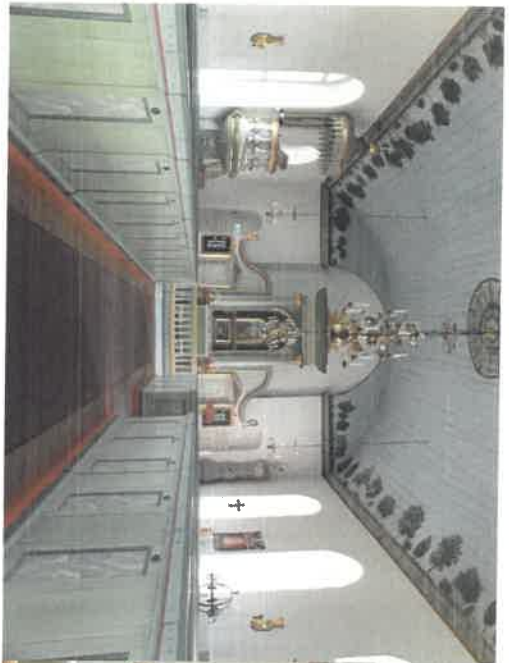
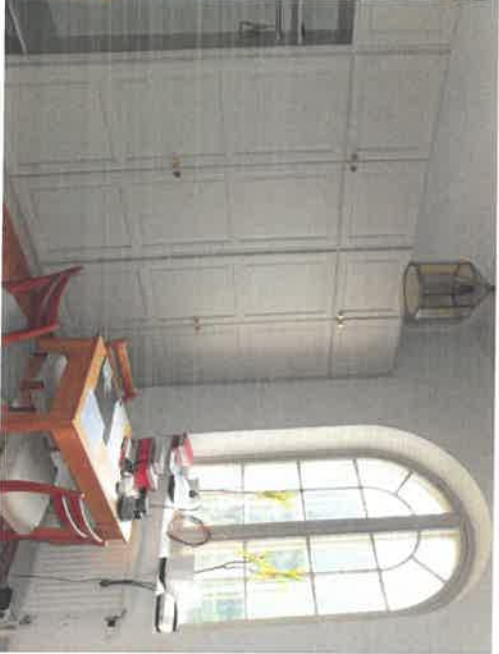
Långbuss, kor och sakristia.

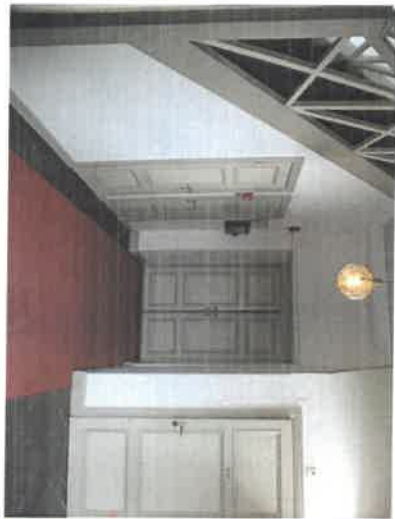
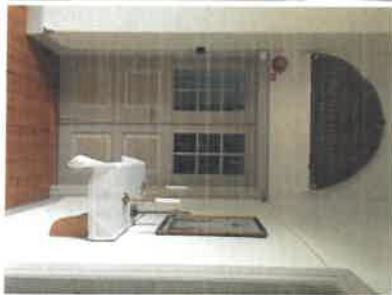
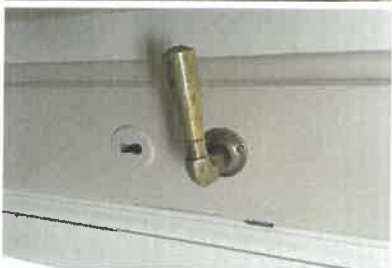
Spricka i tornets fönsternisch, utpenhuset med dörrar och trappa, sakristian med glasade dörrar, äldre dörrtrycke av mässing.

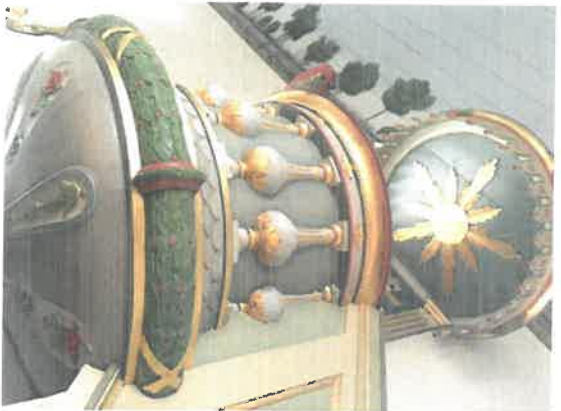
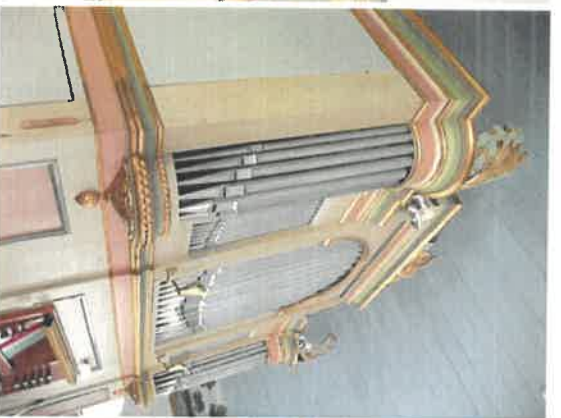
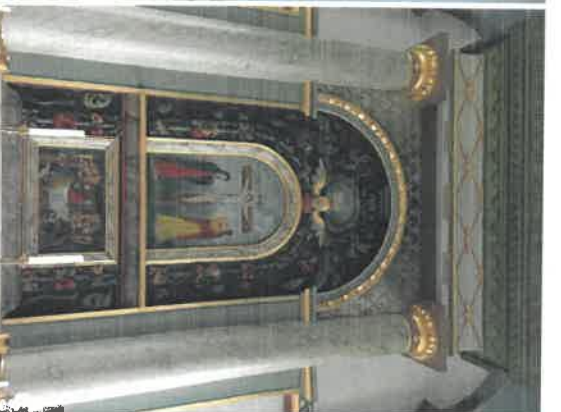
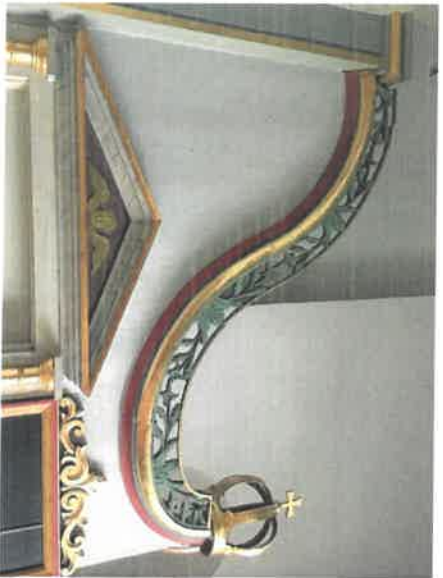
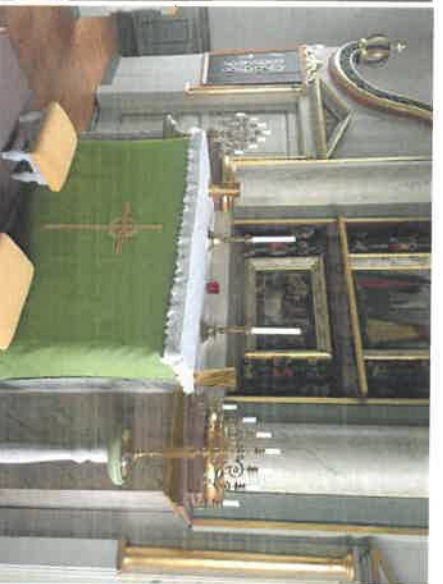
Objekt	Beskrivning	Skador/skick	Åtgärder/kommentar	Grad	Kostnad (kr)
Orgelfasad	OBS! Enda objektet samt kistan och textiltförrådingen som kräver akuta åtgärder. Av bemålat trä med förgyllda friser och dekor. Rundbågeformat piphus i mitten med rakt avslutad kröning.	Ett åtgärdsprogram behövs tas fram av målerikonserverator inför beslut om åtgärder och kostnader. Färgen släpper kraftigt partiellt.	Enligt Vou 2009 behövde orgelfasaden åtgärder inom den närmsta framtiden Viktigt att originalförgyllning- en tas fram vid kommande konservering.	2	Fördjupad undersökning: 8960 kr.
Dopfunt	Dopfunt av sten, röd granit, lagad. Äldre cuppa på sentida fundament. Placerad i korets södra sida.	Stabilt skick enligt Vou 2009.	Konserveratorsbesiktning bör utföras inom ca 5 år.	2	Enligt ovan.

Prädikastol med korg och baldakin, orgelkasad, altarpjäsars, altare, nummertavla
