**DEFYRA Arkitekter AB**

Uppdatering 6 oktober 2020

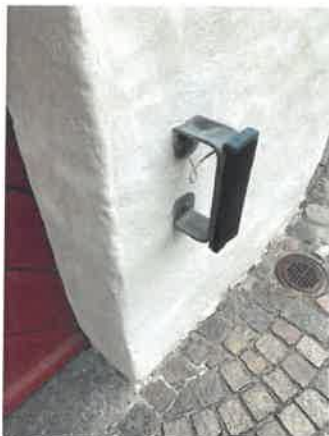
Entré armbågskontakt

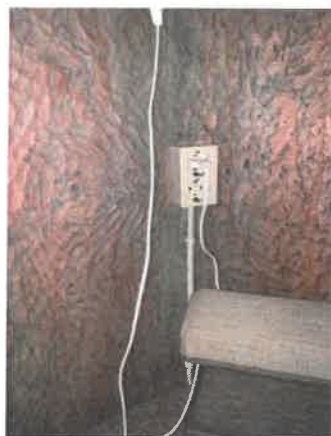
Predikstolen ej petskydd

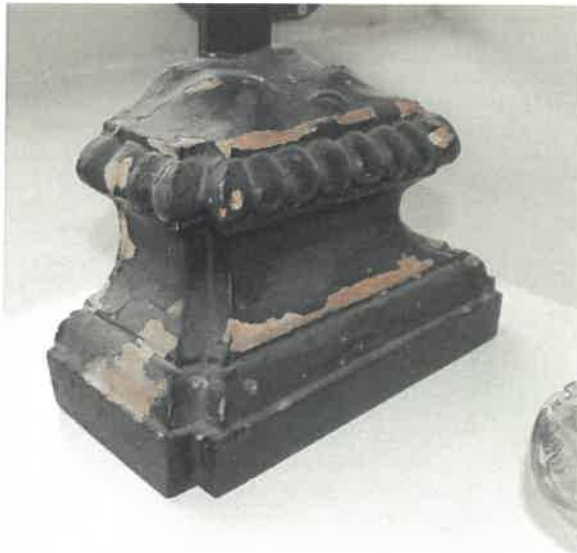
- **Altarkrucifixet** i sakristian uppvisar omfattande spjälkningar med pågående bortfall och är smutsigt.
- **Läktarpelare** uppvisar färgresning och blåsbildning vid spacklade partier med pågående bortfall
- **Kollektbössan** har en modern bult som är estetiskt störande och påverkar objektets kulturhistoriska värde.
- **Dopfuntlocket** har en olämplig placering och kan lätt skadas när övriga föremål flyttas ut och in.

Krucifix placerad i sakristian med spjälkande färgskikt.

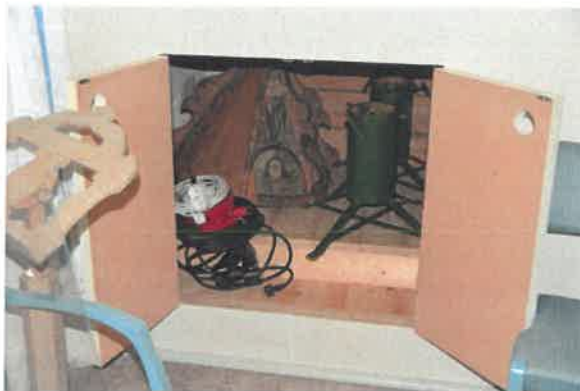
Placering av dopfuntslock

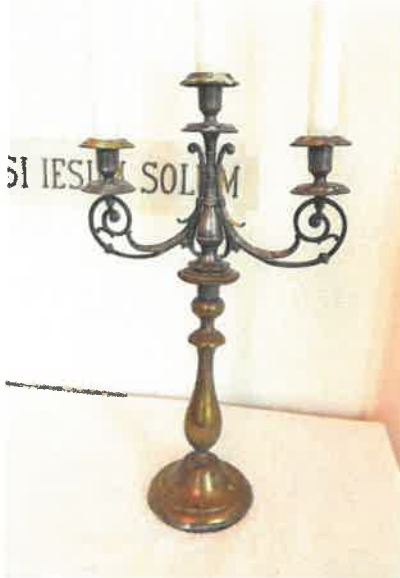
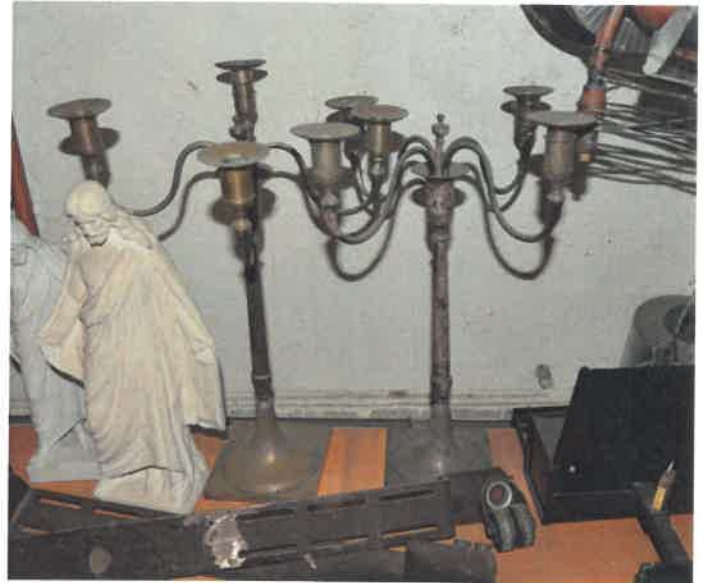
Generellt är metallinventarierna i bra skick.

När det gäller förvaringen i säkerhetsskåpet står inventarierna relativt trångt direkt på plåthyllorna vilket ökar risken för skador och slitage. Vinkannen i silver och dopkannen i tenn har några bucklor. Vid besiktningstillfället fanns det inga bomullsvantar på plats. Putsmedelsrester och stearin påträffas på vissa metallobjekt

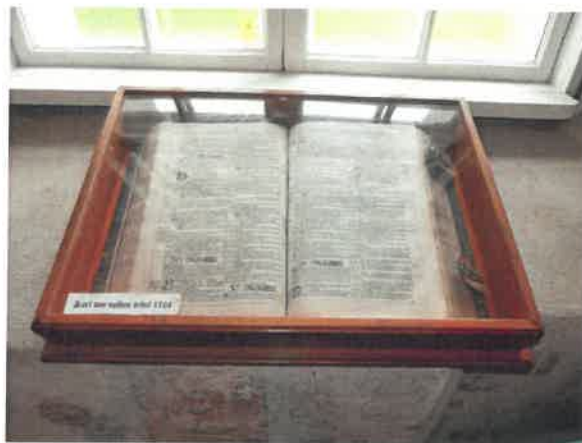
Bibeln ligger i norrfönster i koret och utsätts för indirekt/direkt solljus.

Bibeln är i bra skick. Placeringen av montern är däremot bristfällig eftersom den ligger i direkt solljus och utsätts för uv-ljus för vilket på sikt innebär nedbrytning.
