# Linköpings domkyrka

## Besiktning och kartläggning av färgspår

Linköpings domkyrka  
Dnr. 441/15

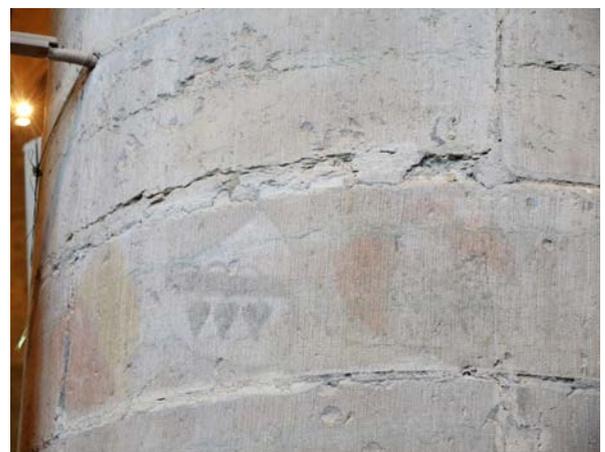
*Bild 6-7. Målade vapensköldar på pelare C6 är mycket tunt målade och färgerna blekta av solljus.*

**Åtgärd:** Åtgärder för att konsolidera löst sittande färgrester utförs lämpligast direkt då färgspår karteras. Måleriet i takvalven har inte kunnat nås för besiktning i denna första etapp utan görs då ställningar finns på plats. Ljusaltaret bör få en annan placering för att hindra vidare nedsotning av kalkmålningarna. Stearinstänk och sot på stenen avlägsnas då altaret flyttas. Målade vapensköldar bör skyddas mot infallande ljus för att förhindra fortsatt blekning och försvagning av måleriet.

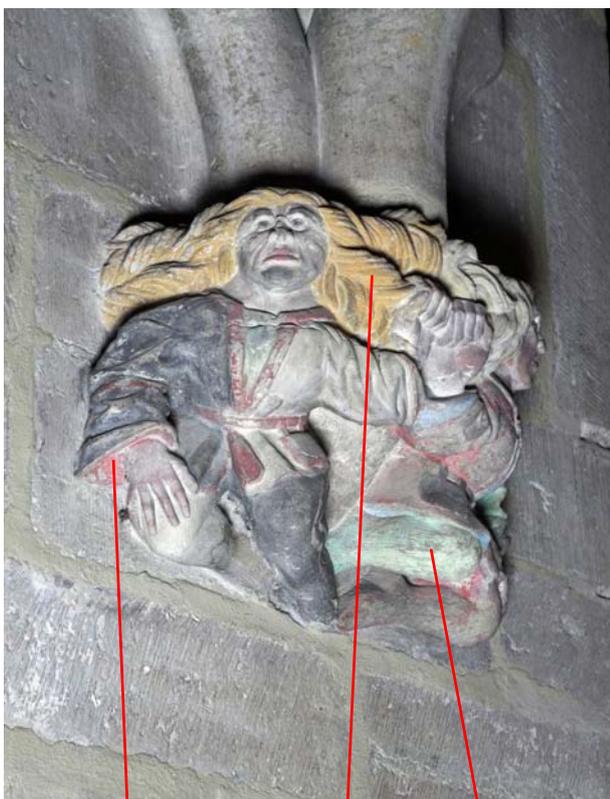
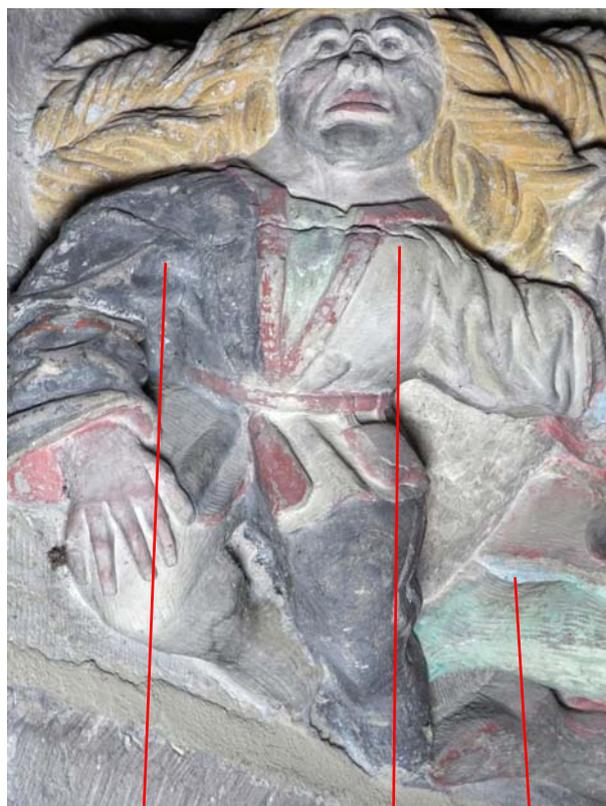
Bild 1-2 Konsolknekt D 10, södra långhusväggen.

Konsolknekten på pelarkonsolen **D10** (se ritning 1) är den figurskulptur i koret som har mest bemålning bevarad. Bindemedel och ingående pigment undersöktes av RAÄ på 1980-talet. Analysresultatet visade bla på att färgerna är påmålade direkt på stenen utan grundering. Huruvida stenen först mättats med olja har inte kunnat fastställas vid undersökningen. Påvisade pigment redovisas nedan med kemisk formel. Bindemedlet är linolja. Vidare utredning kring stenens förbehandling skulle kunna bidra med kunskap kring traditionell bemålning av stensulptur.

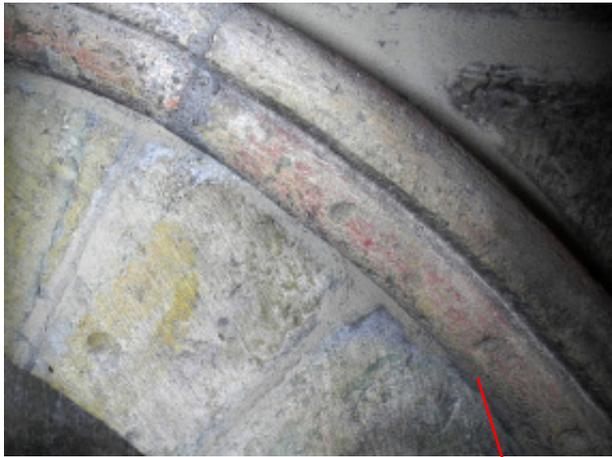
*Bild 4. Detalj av arkadbåge med röda färgrester på en tunn kalkning.*

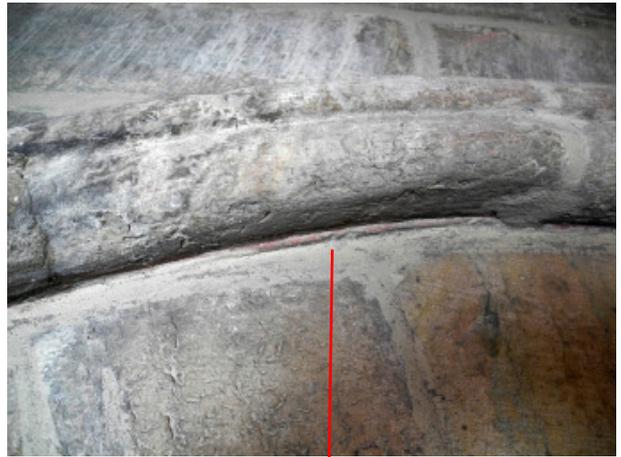
*Bild 5. Detalj av arkadbåge med röd färg på en tunn kalkning.*

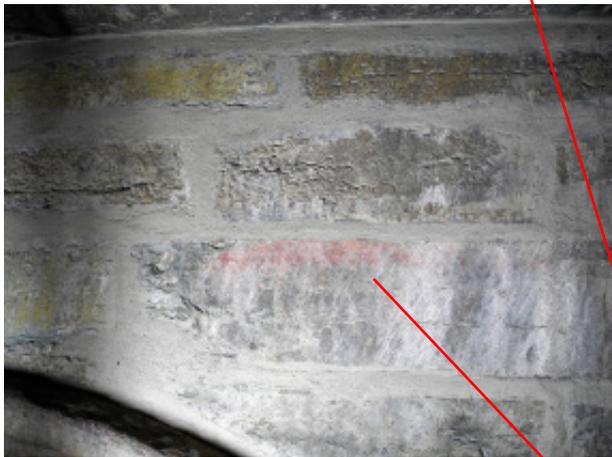
*Bild 6. Röda färgrester på väggyta ovanför blindarkaden.*

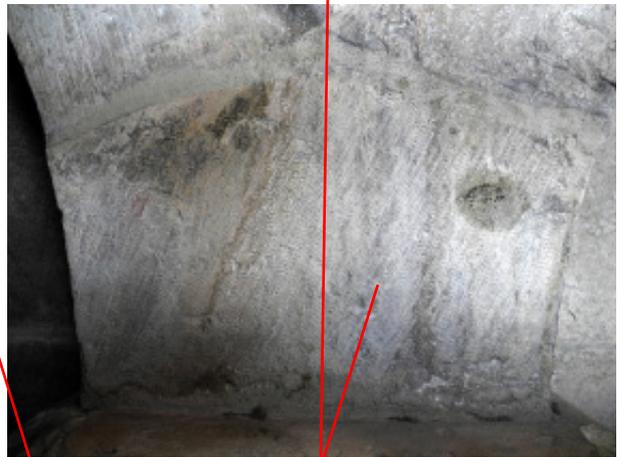
*Bild 7. Svarta färgfragment på insidan av arkadbågen .*

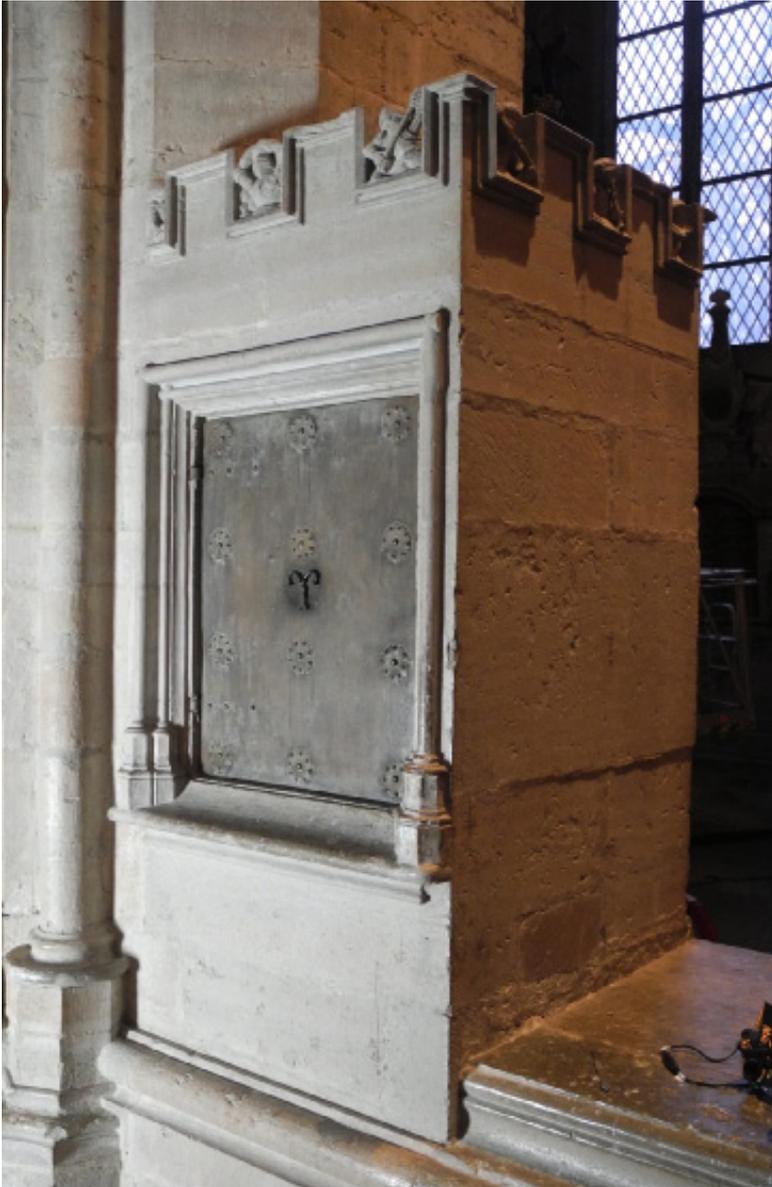
*Bild 1. Förvaringsskåp till höger om altaret.*

På var sida om högaltaret på respektive pelare finns två förvaringsskåp uthuggna i kalksten. Den vänstra har formen av ett gotiskt torn med spiror och flera mindre skulpturer. Förvaringsskåpet är ett sakramentskåp. Själva förvaringsutrymmet stängs med en dörr av smidda järnplåtar dekorerad med små metallrosetter. Kalkstenen har ett ljus vitaktigt ytskikt som går att skrapa bort med skalpell. Huruvida detta är en tunn kalkning eller en kreddering bör utredas vidare vid en framtida färgundersökning. Samma ytskikt återfinns på det andra förvaringsskåpet t.h. om altaret. Skåpet här är utformat som en krenelerad borg med krigare försedda med olika slags vapen. Skåpsdörren har liknande utförande som det gotiska sakramentskåpet.

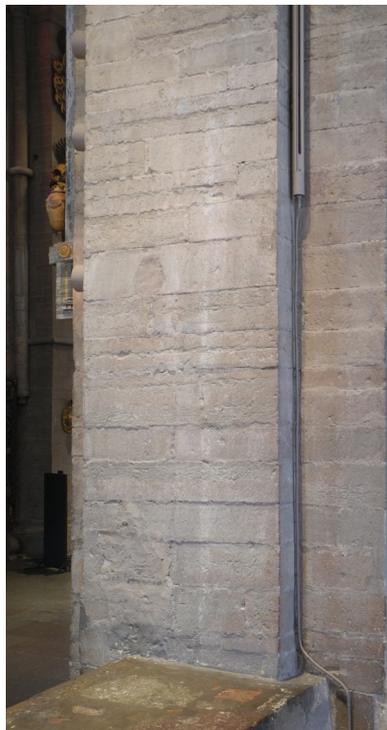
På östra sidan av pelare **B10** och **C9** finns rester av vit/ljusgrå färg som löper vertikalt ner på nederdelen av pelaren. I början av 1930-talet prövades många olika alternativ till en ny altaruppsats innan man bestämde sig för Henrik Sörensens tre oljemålningar. Man gjorde provuppställningar av inlånade altarskåp med rekonstruerade korskrank för hitta en lösning.<sup>3</sup> Kanske är färgskiktet på pelarna rester från de tillfälligt uppsatta skranken? Kartläggning av äldre färgspår kan bidra med information om förändringar i kyrkans inredning.

*Bild 2. Vita/ ljusgrå färgrester på östra sidan av pelare C9.*

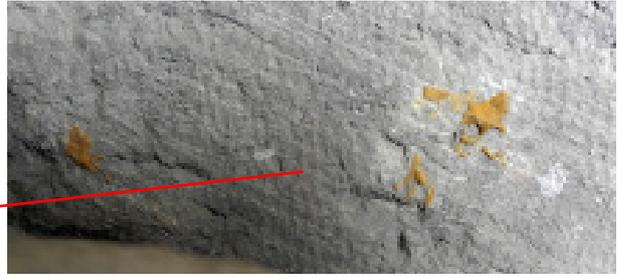
*Bild 1a. Ockragula färgstänk på väggen ovanför den vänstra skulpturen.*

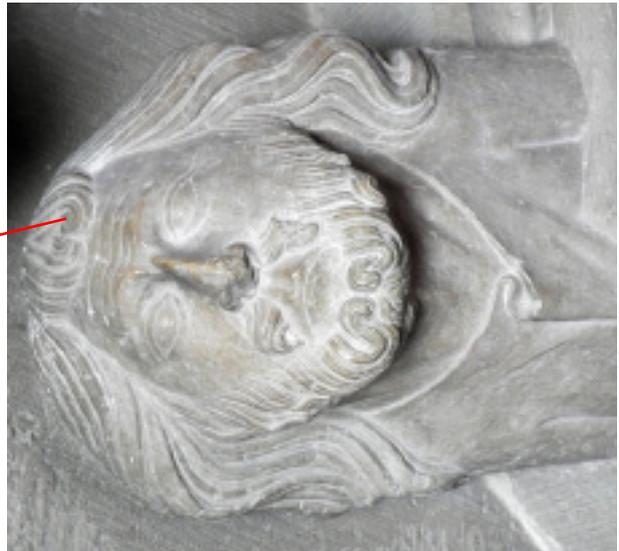
Bild 4b. Skulptur med rester av kredering.

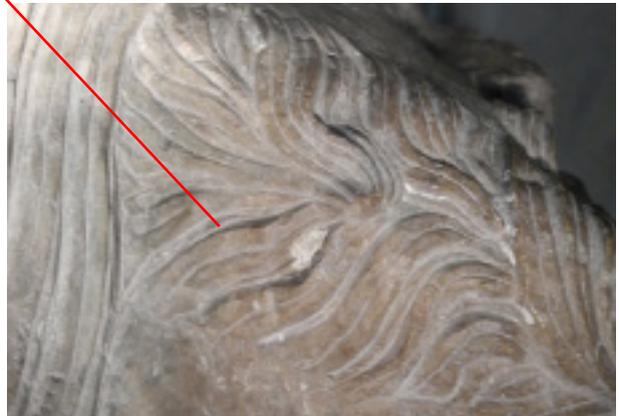
Bild 4c. Detaljbild av skulptur, krederingsrester.

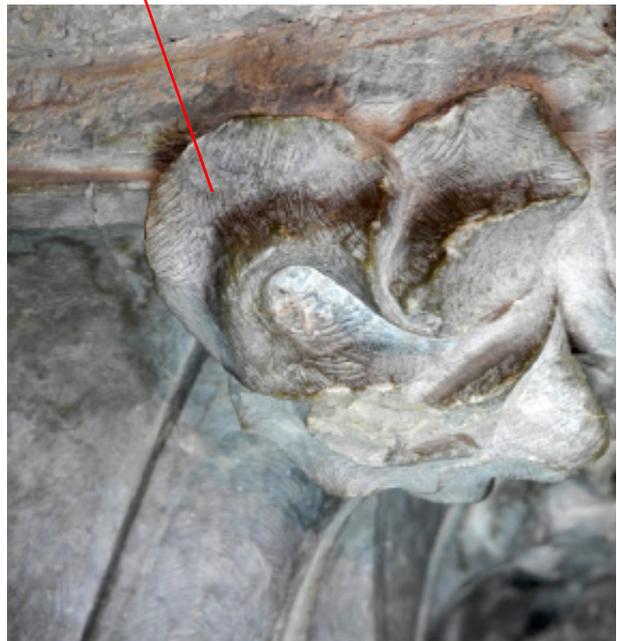
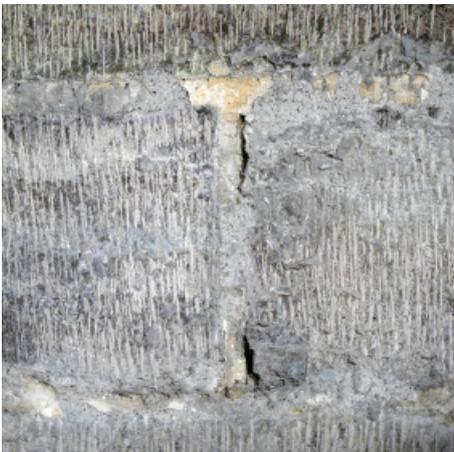
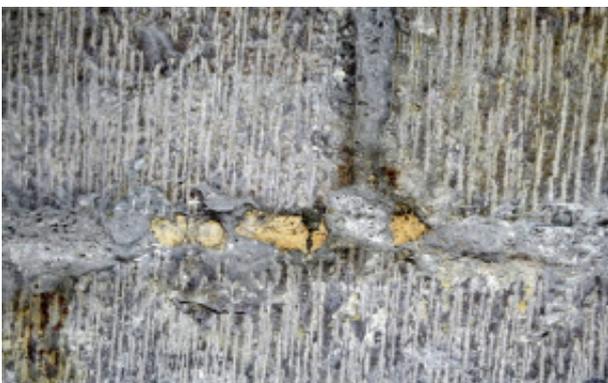
*Bild 6c - e. Kapitäl med rester av kredering.*

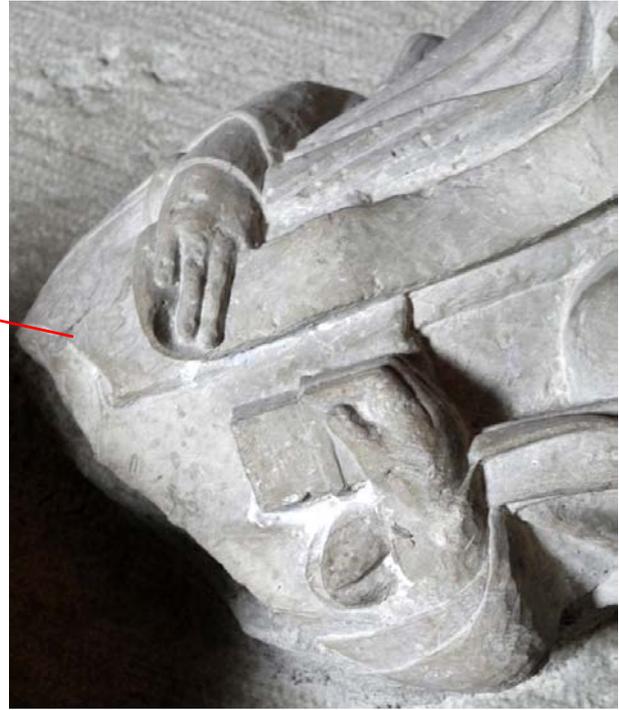
*Bild 1a. Skulptur med krederingsrester.*

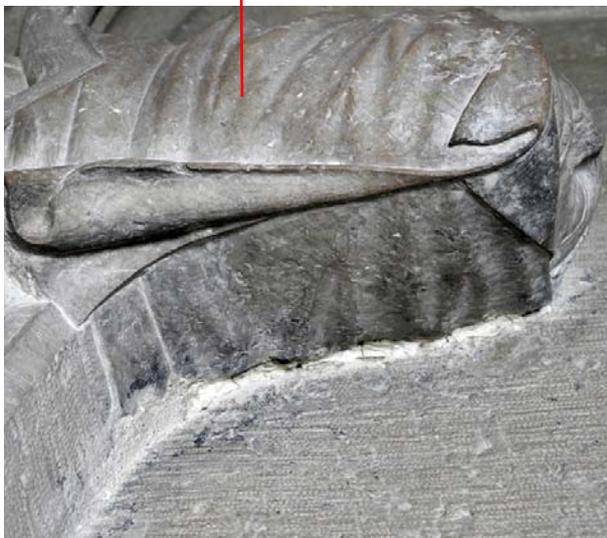
*Bild 2a. Skulptur från undersidan. Rester av kredering och svarta färgspår. I skarven mot väggen ligger krederingen tjockt.*

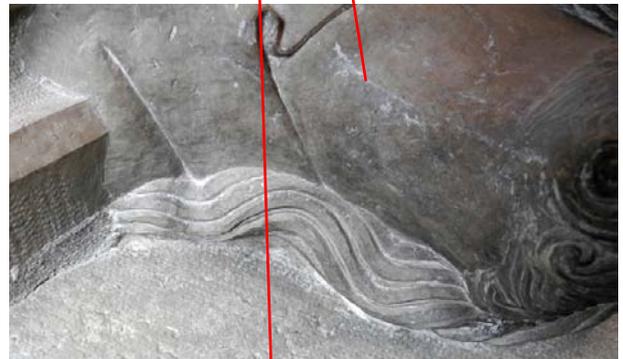
Bild 5b. Detaljbild av skulpturansiktet med kredderingsrester.

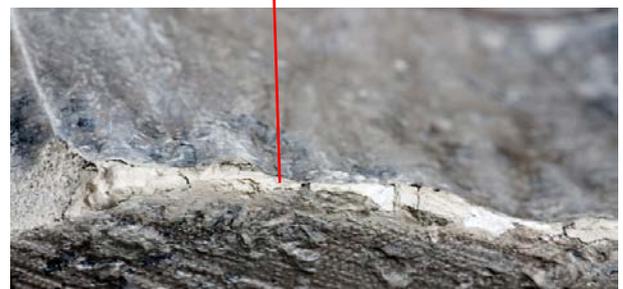
Bild 5c. Detaljbild av skulpturansiktet. I skarven mot väggen ligger en tjock kreddering.

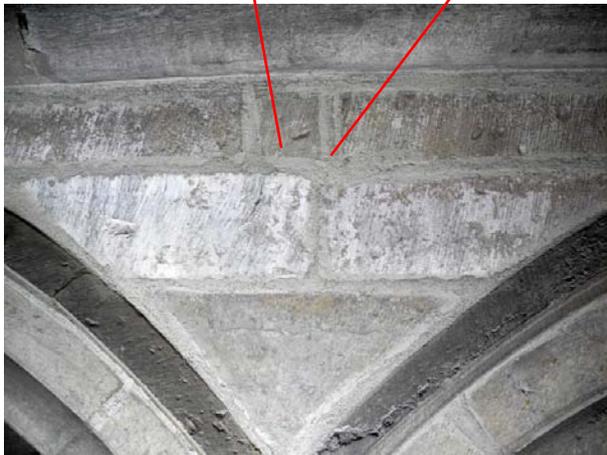
*Bild 8a. Hårt bunden överkalkning ovanför bågställning 10 och 11.*

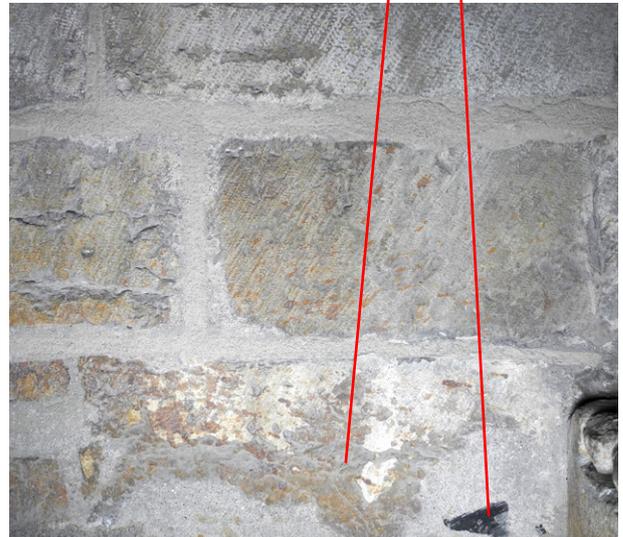
*Bild 8b. Hårt bunden överkalkning längst ned på väggen i bågställning nr. 11. Observera den förkolnade träbiten som är inmurad i väggen.*

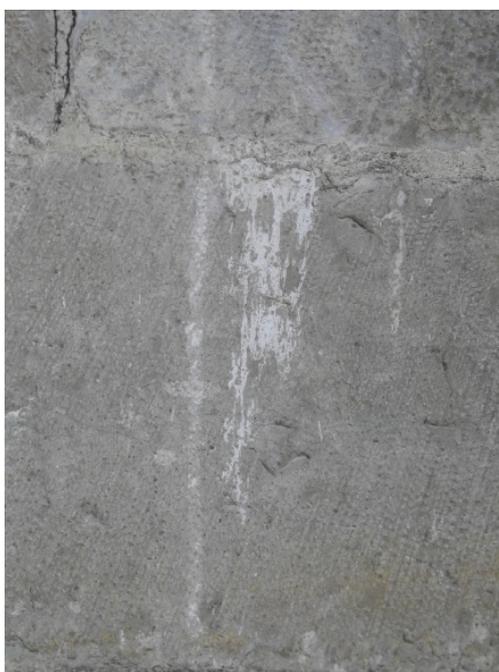
Bild 1-2. N 2 långhusvägg. Stänk av vitkalkfärg från takvalven.
