MEDELTIDA TIMMERKONSTRUKTIONER I VÄXJÖ STIFT

PM Vittaryds kyrkas taklag

Medeltida takstolsinventering för Kronobergs län, steg 1, 2021 på uppdrag av Växjö stift
Av Mattias Hallgren, Samuel Palmblad, Karl-Magnus Melin och Carl Thelin

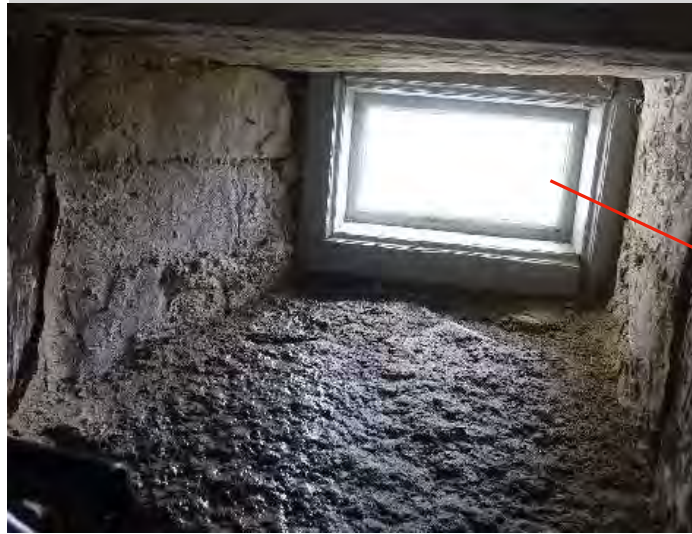
Fönstret vid markplan läcker in vatten vid sydligt regn och rinner in

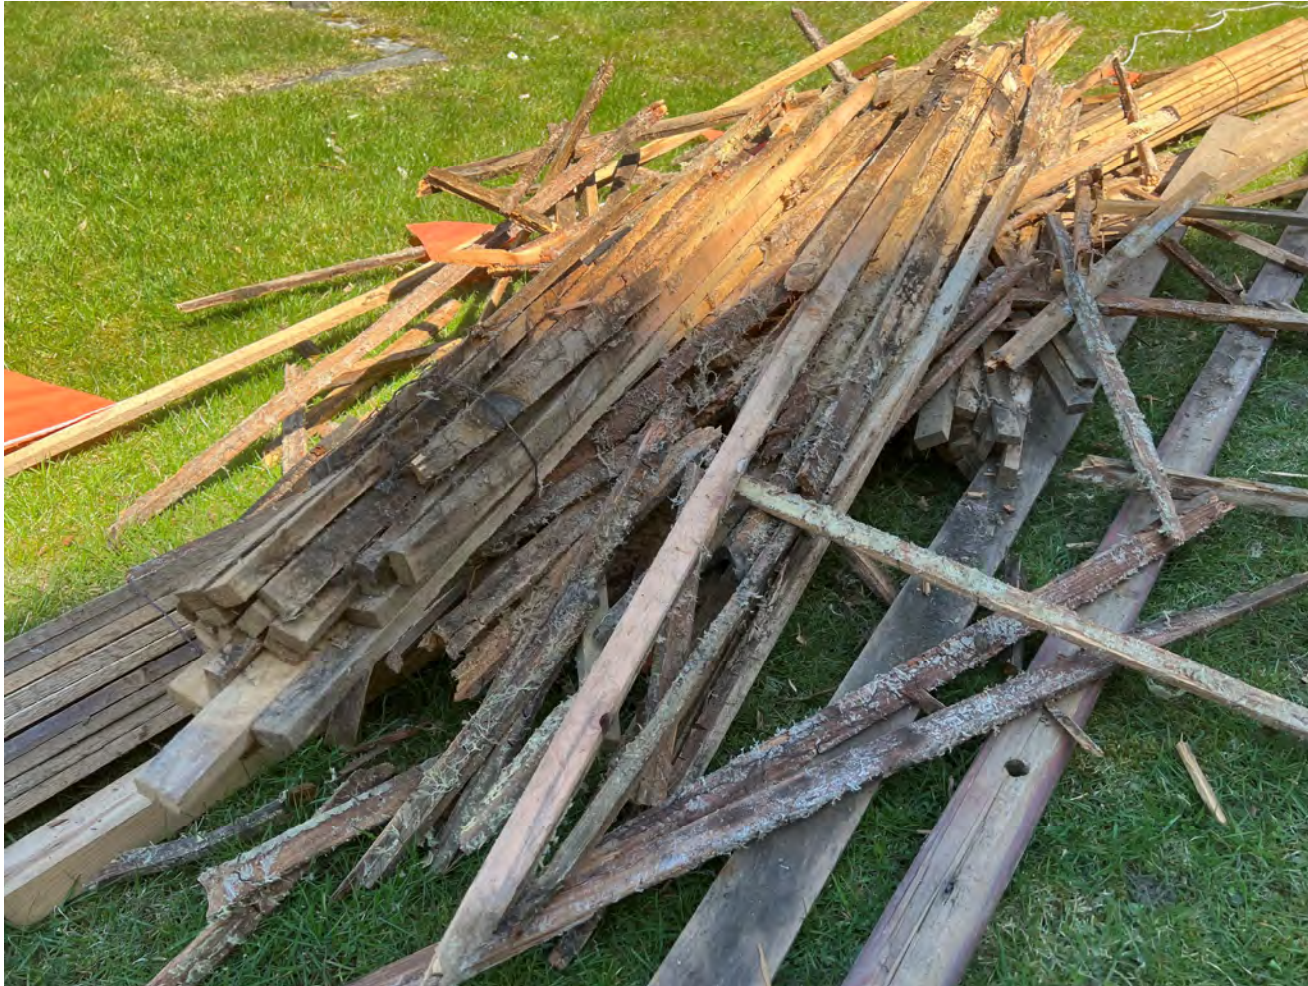
Som av ett under var det huvudsakligen bra att ha virke från 1900-talet
som var helt fördärvat av svamp
