MEDELTIDA TIMMERKONSTRUKTIONER I VÄXJÖ STIFT

STIFTPROJEKTET OCH FÖRVALTNING AV KULTURARVET

PM Vittaryds kyrkas taklag

Medeltida takstolsinventering för Kronobergs län, steg 1, 2021 på uppdrag av Växjö stift
Av Mattias Hallgren, Samuel Palmblad, Karl-Magnus Melin och Carl Thelin

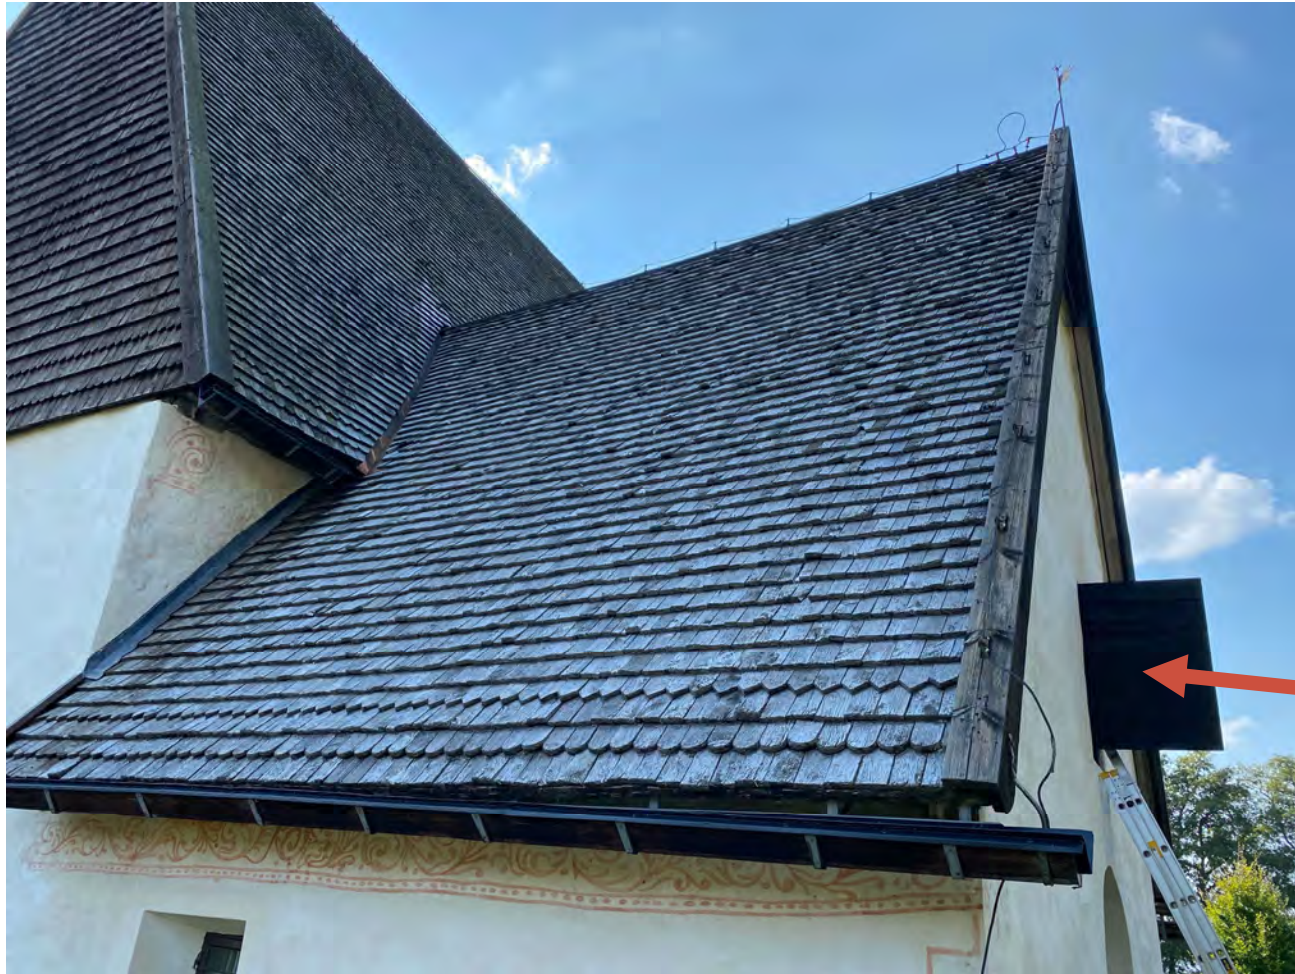
Sjösås gamla kyrka
Läckage, Svampangrepp, arkeologisk städning

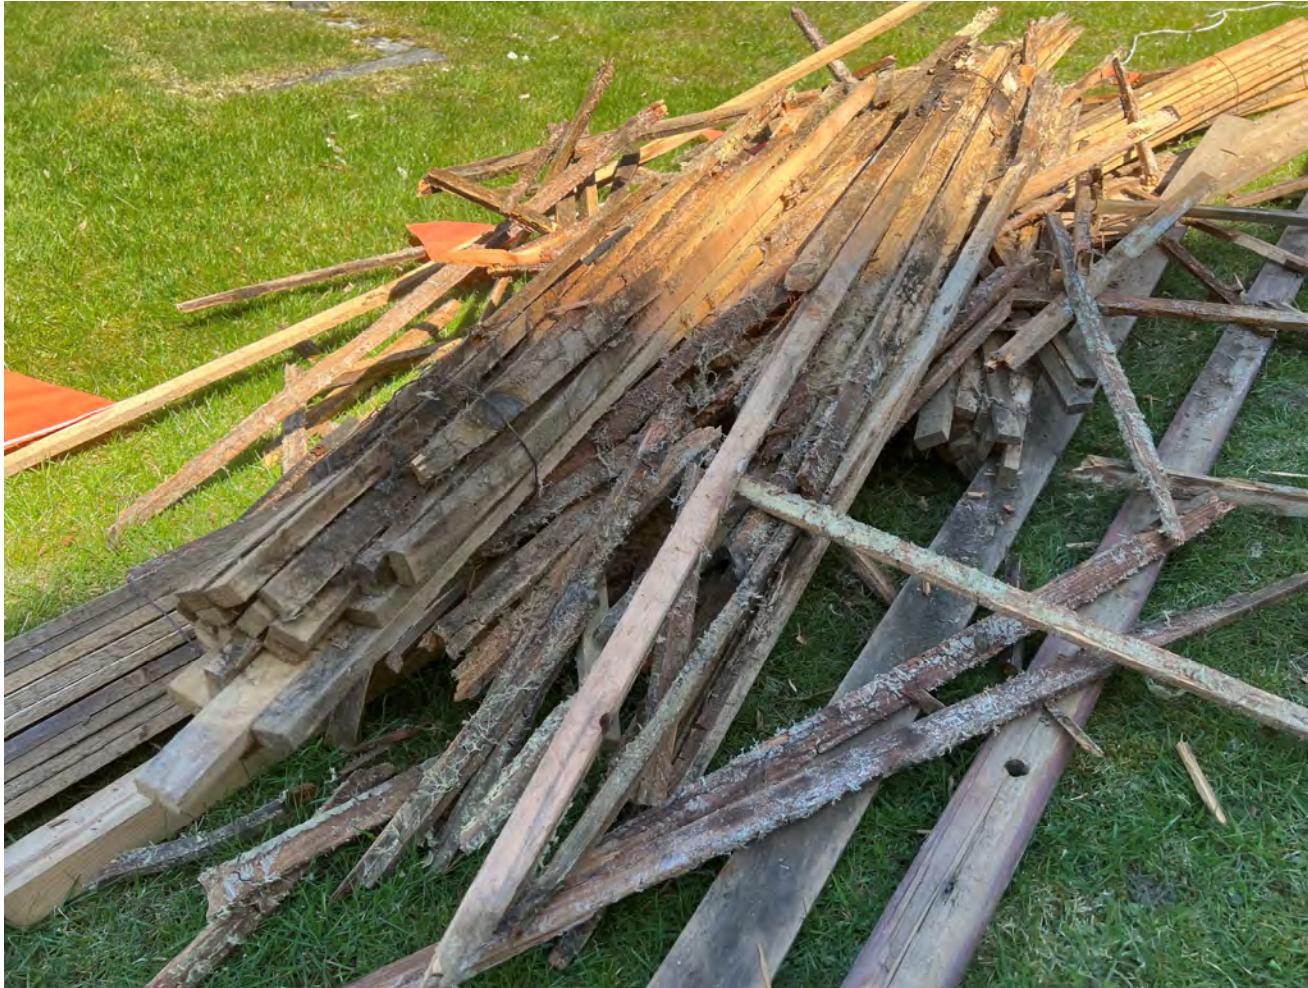
Återfunna delar av timmerkyrkan med okonserverade målningsfragment

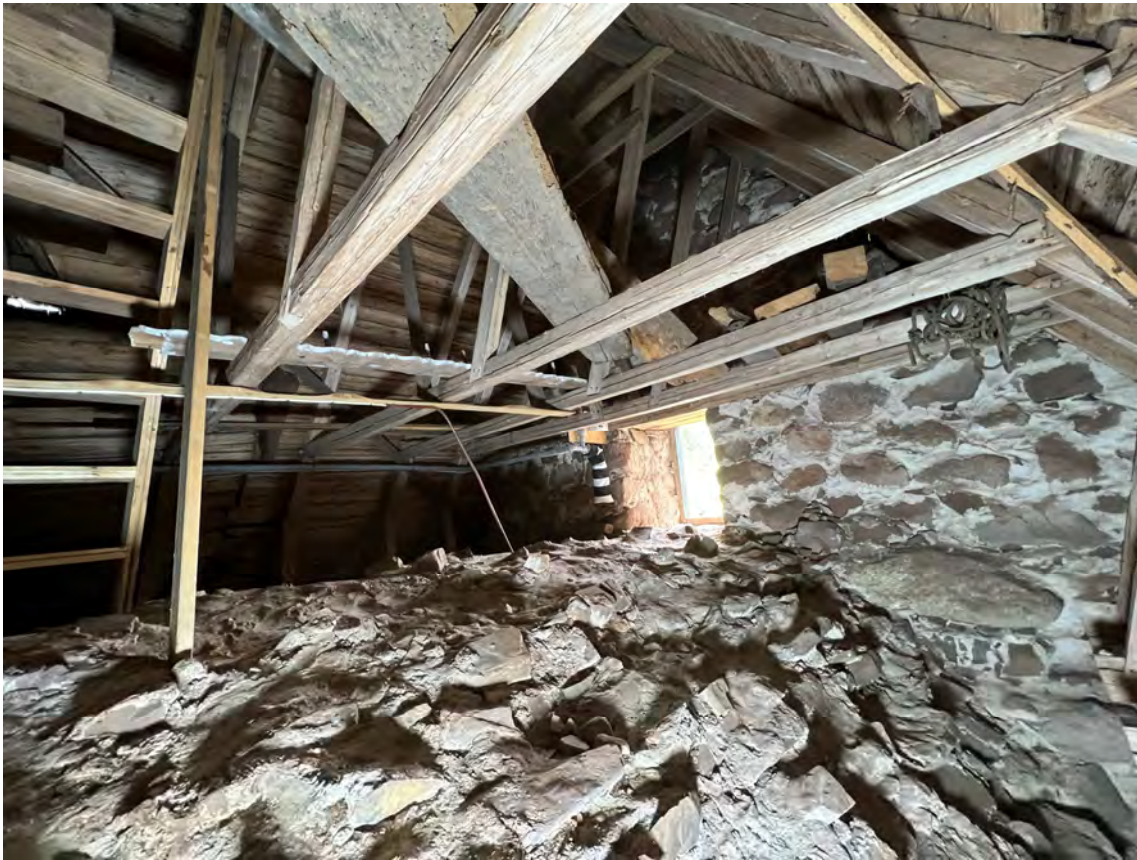
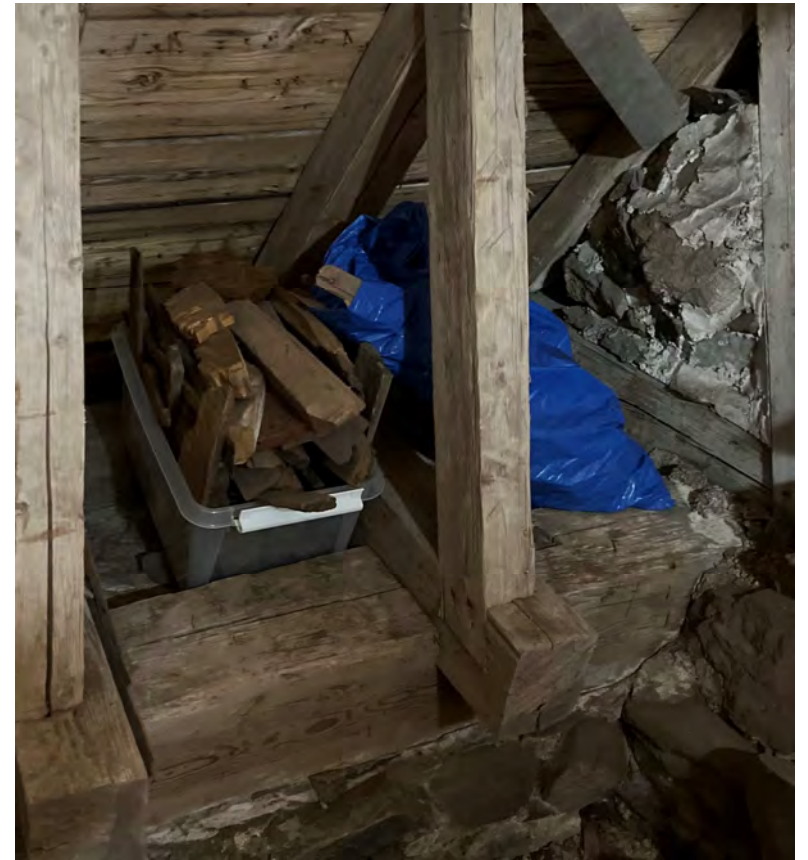
Efter sanering och flytt av det kulturhistoriskt värdefulla materialet går det nu att inspektera sakristievinden.

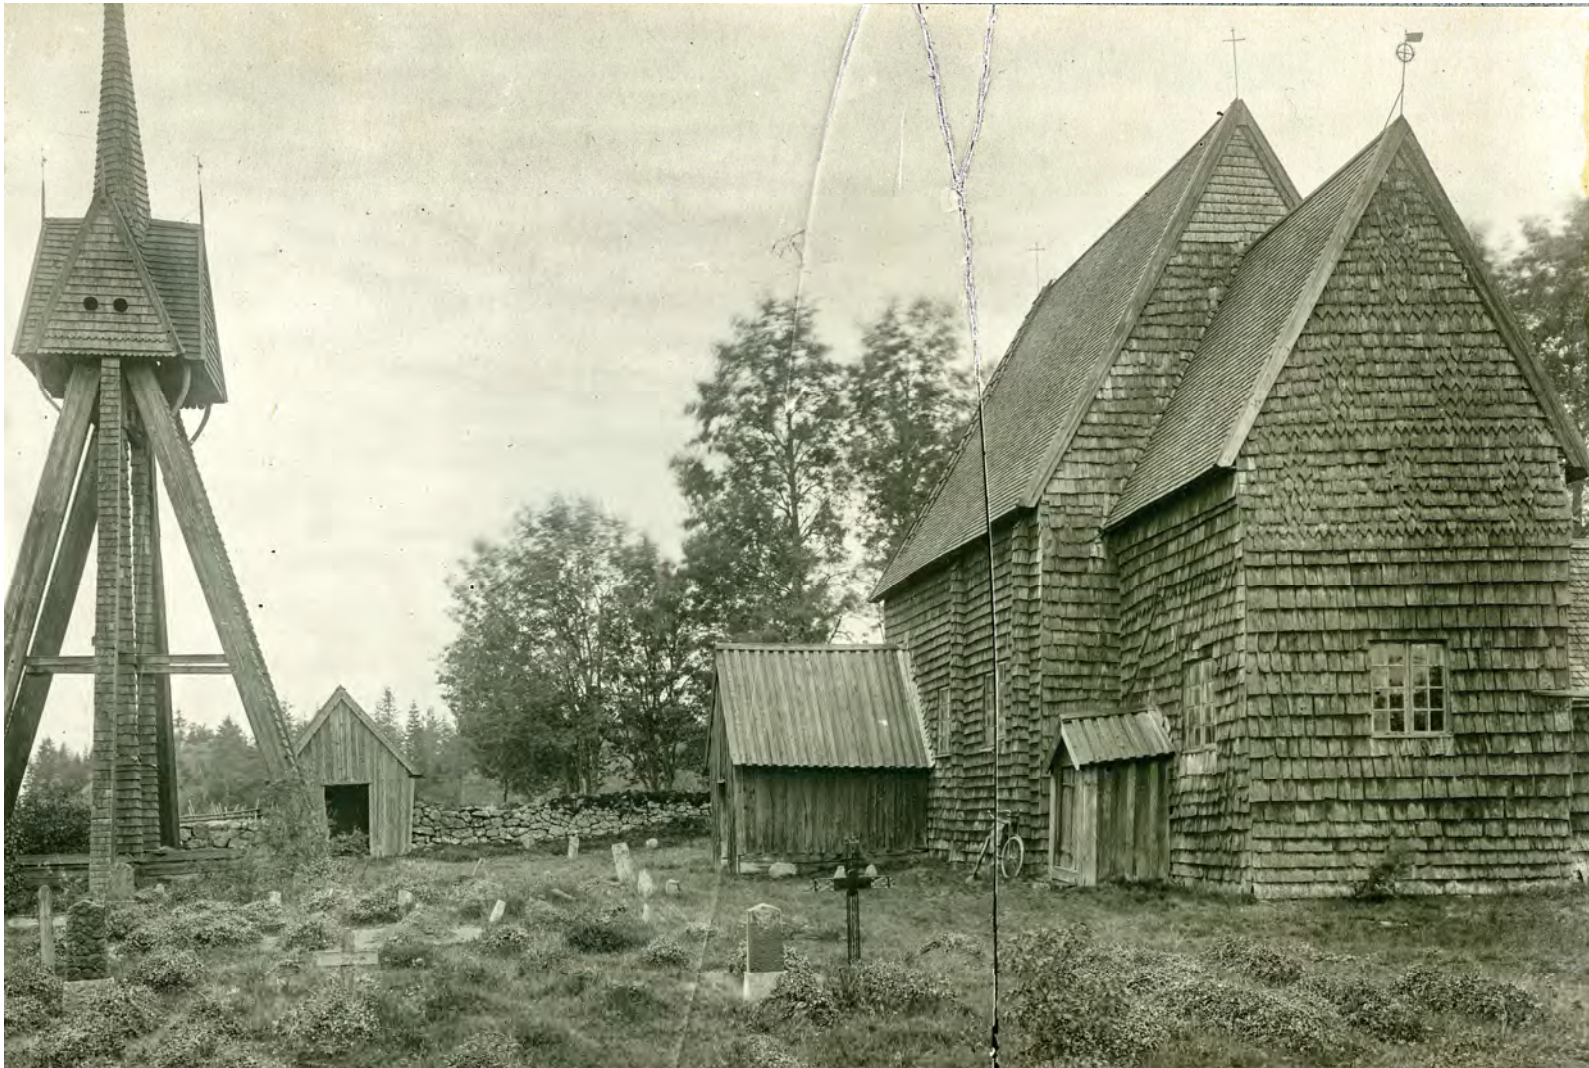
Sprinkler läckage i Granhult 2017

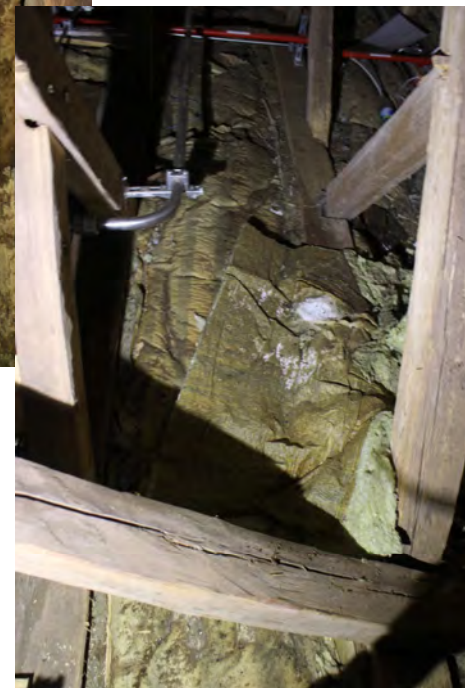
Sprinkler läckage igen! 2022

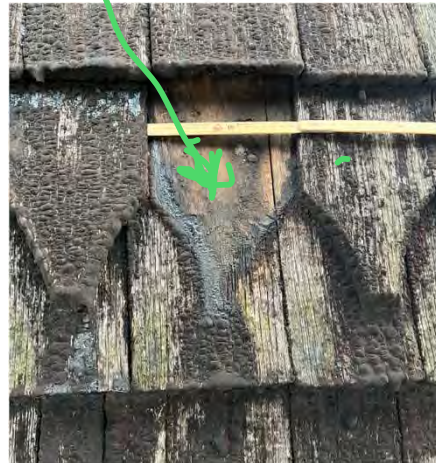
16) Eksån, troligt någon gång på 1930-70-talet

- Cirkelsågat, jämna bredder
- Några spån ritskådade
- Om allt spån ska sparas ner bör fullgod spån antingen sparas eller återanvändas
- Några spån ska sparas till dendrodatering

Eksån från ca år 1700 över 300 år gamla
